## 不可視部の被災状況について

# ● トンネル本体工 復旧工法（その1）

# ● 支保工 損傷状況（１）

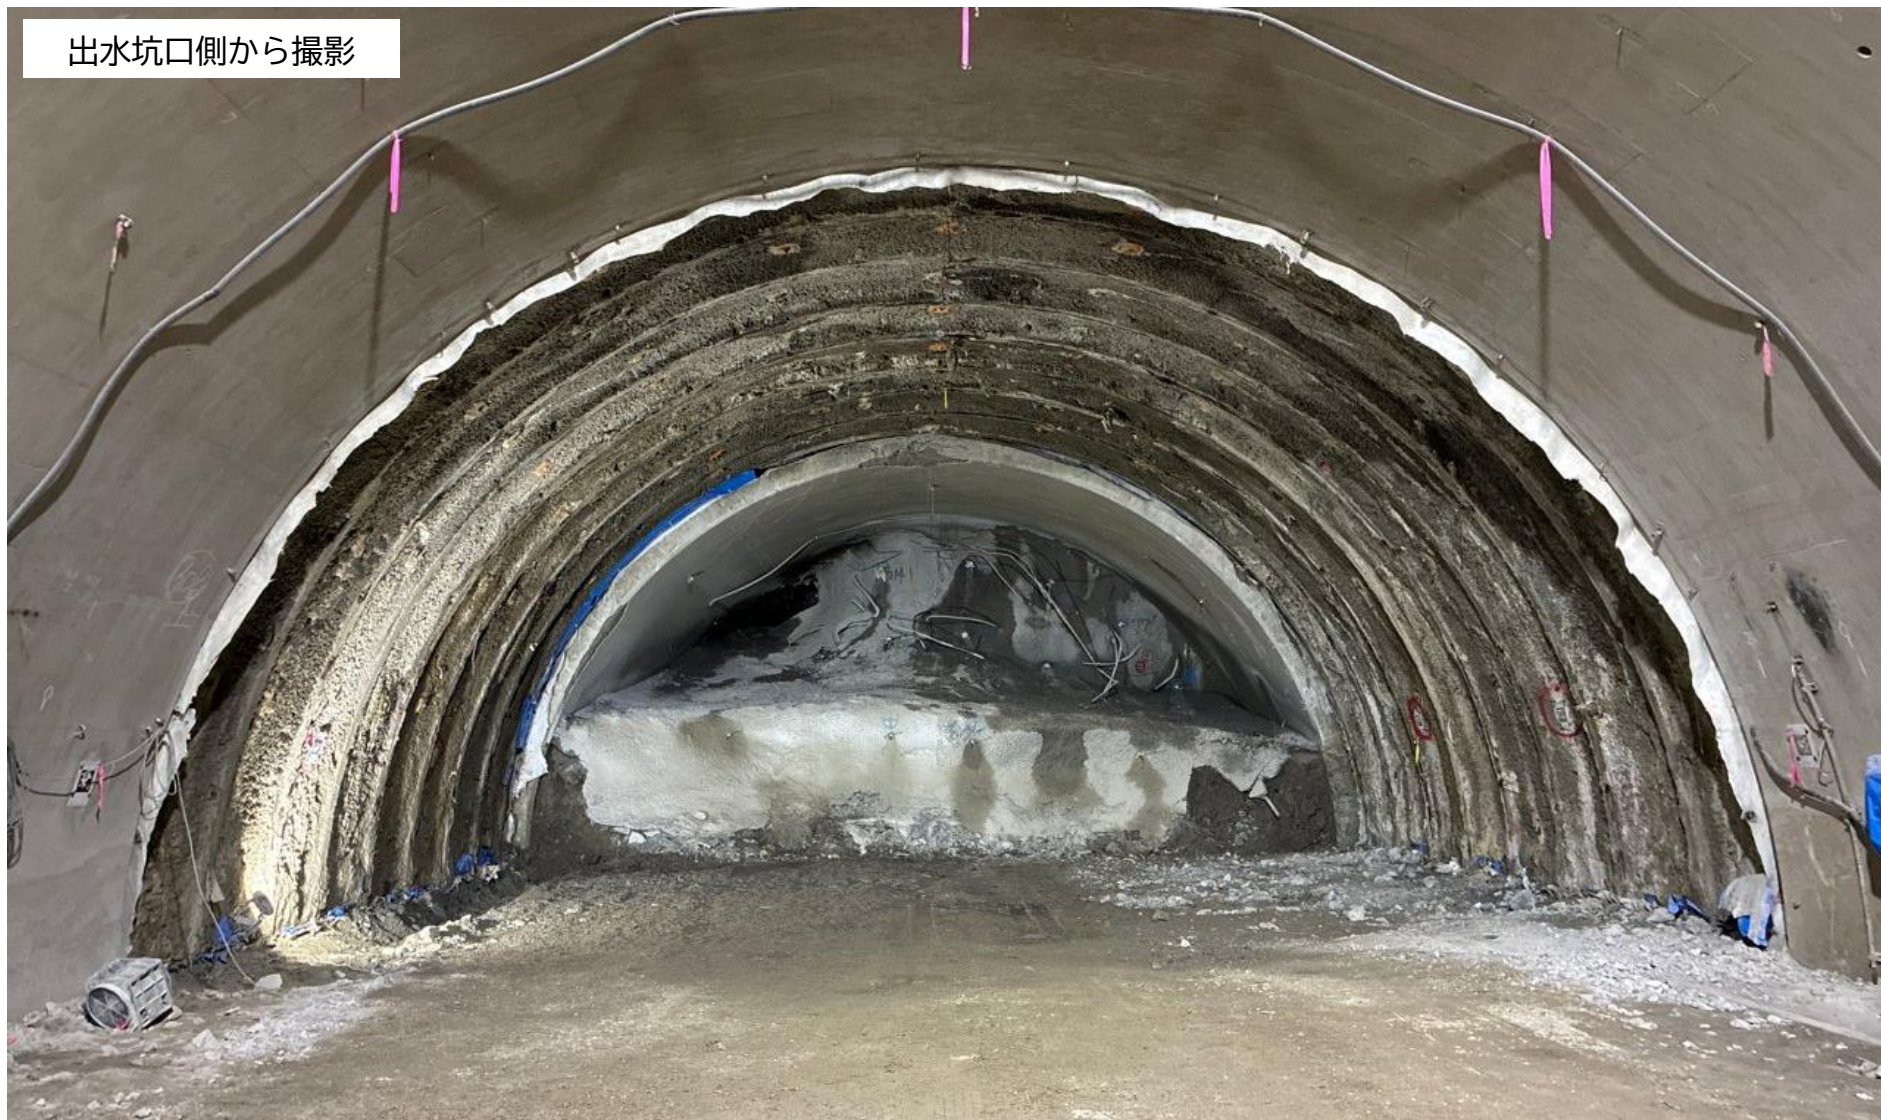
出水坑口側から撮影

【崩落箇所手前（S307区間）の土砂、覆工撤去後の状況】  
○ 上半部の覆工を撤去した状況では支保工に変状は見られない

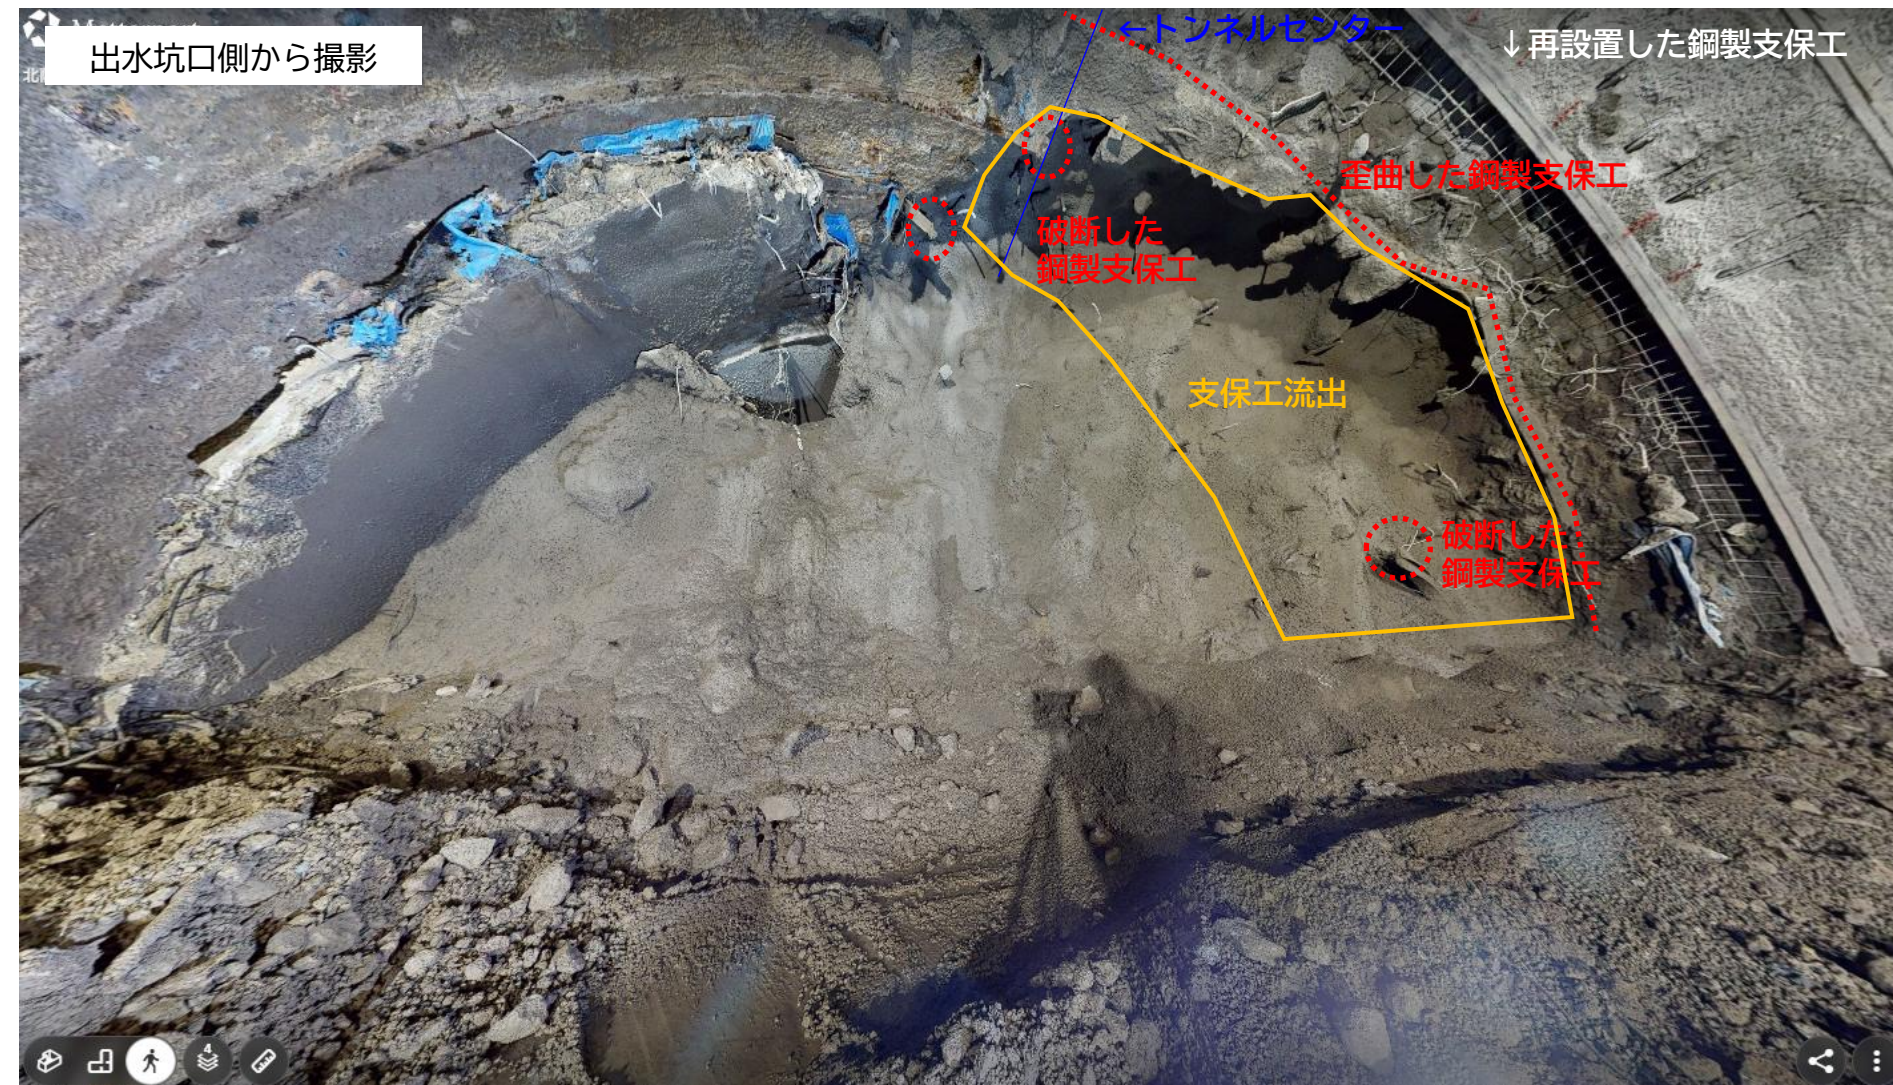
出水坑口側から撮影

【崩落箇所（S306区間）の土砂、覆工撤去後の状況】

- 建設当時の鋼製支保工が破断して流出している状況や曲がっていることが確認できる
- 支保工の変状は天端付近から右側にかけて生じており、吹付コンクリートやロックボルトが流出している

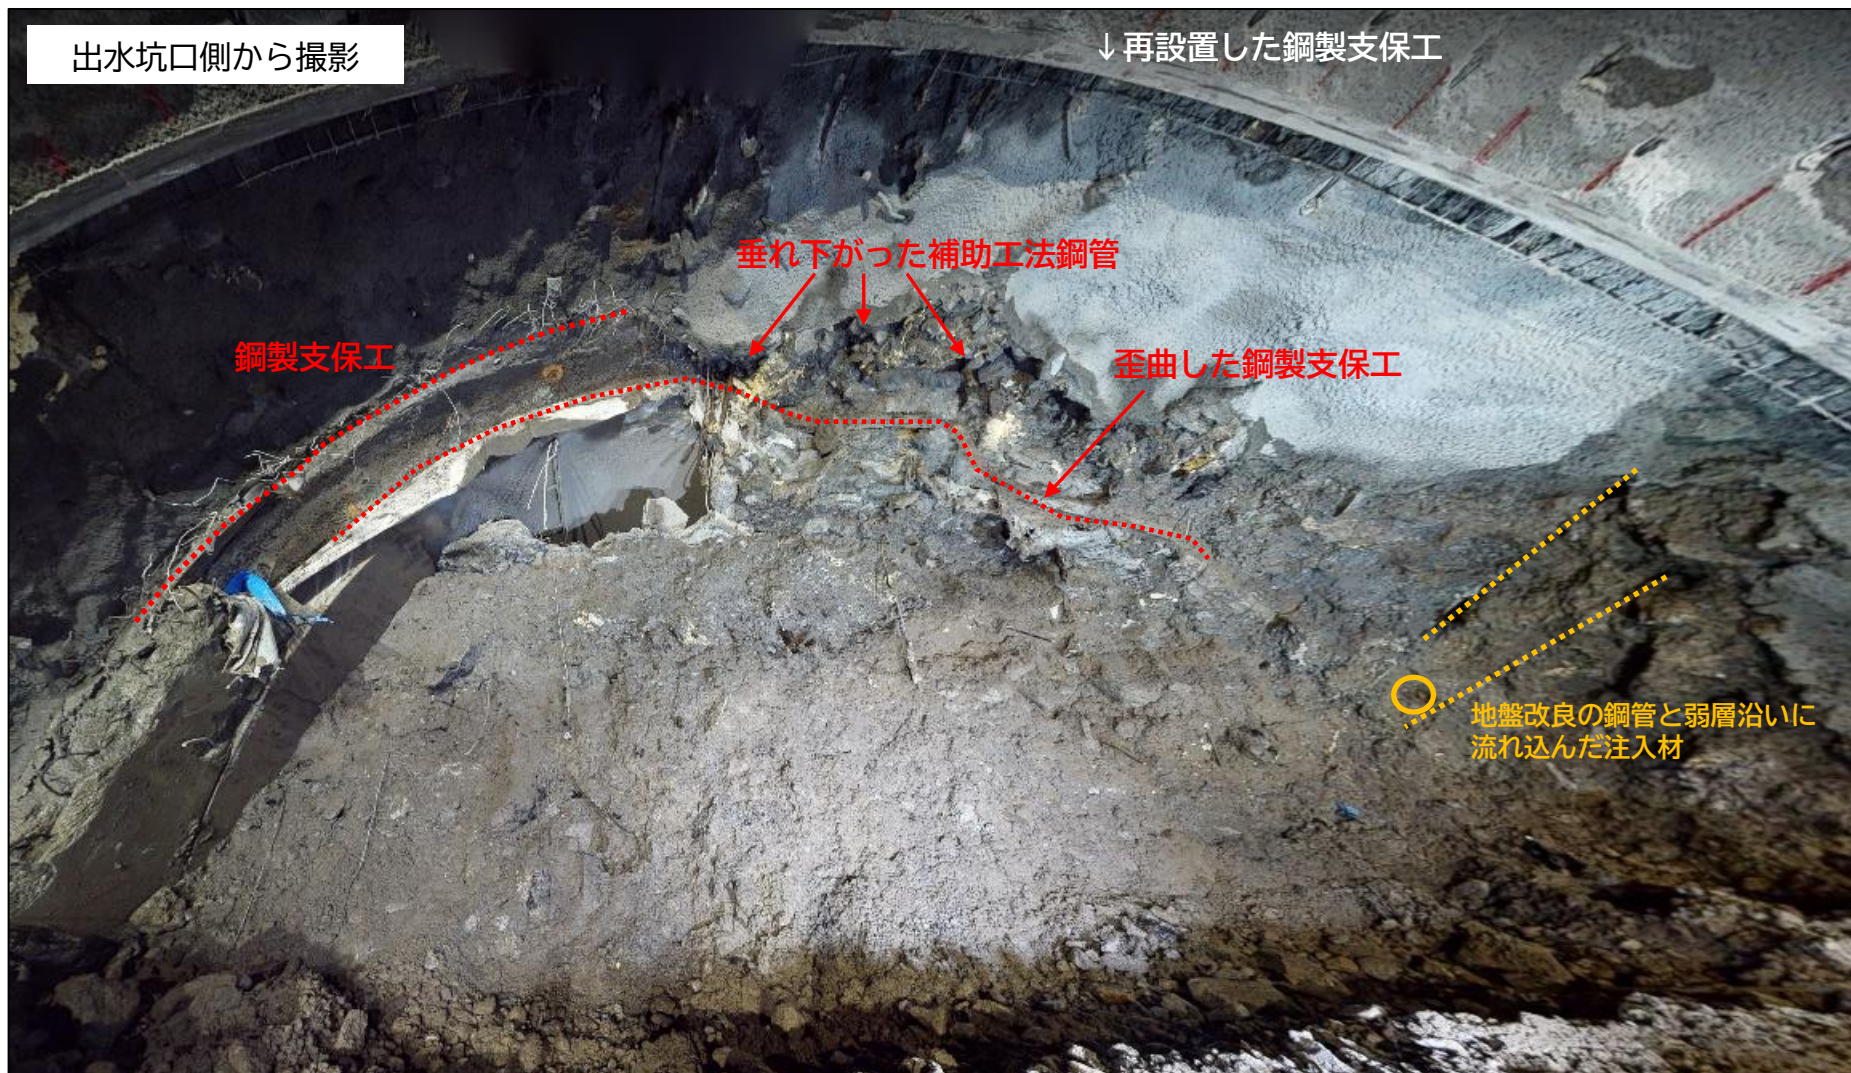
【崩落箇所（S306区間）の土砂、覆工撤去後の状況】

- 建設当時の補助工法鋼管が垂れ下がり、鋼製支保工が曲がっていることが確認できる
- 対策工事で実施した地盤改良の鋼管と割れ目沿いに流れ込んだ注入材が確認できる

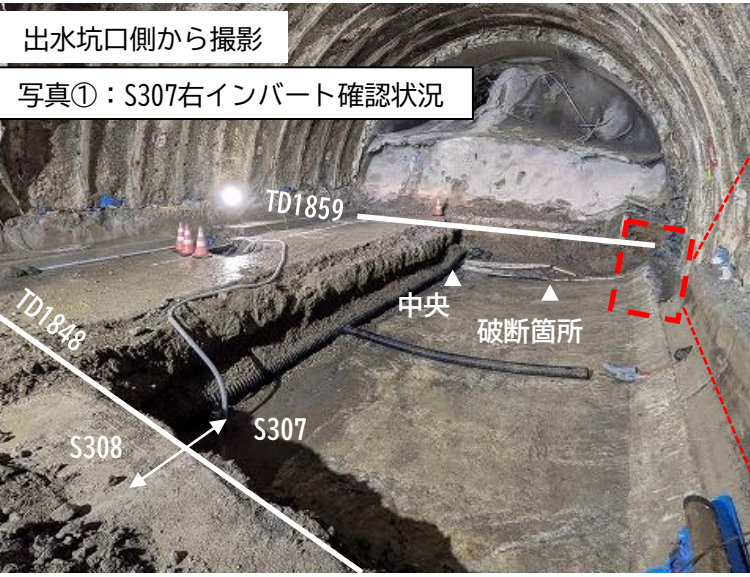
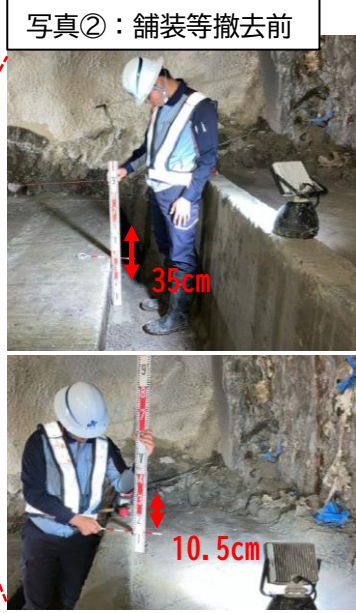
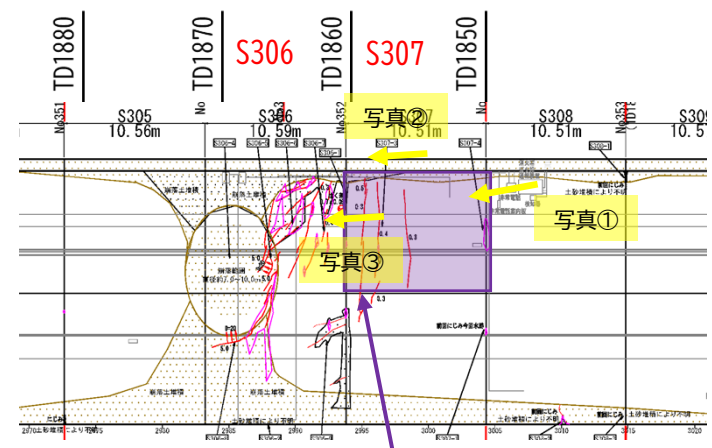
- TD1859付近（S306とS307の境）インバート、中央排水とも持ち上がりを確認【写真①】
- 変形量（中央 +37cm、破断箇所 +47cm）※ 破断箇所の変形が最も顕著【写真③】
- 補強鉄筋および止水版の設置面が上下に分離（土砂を挟んでいる）

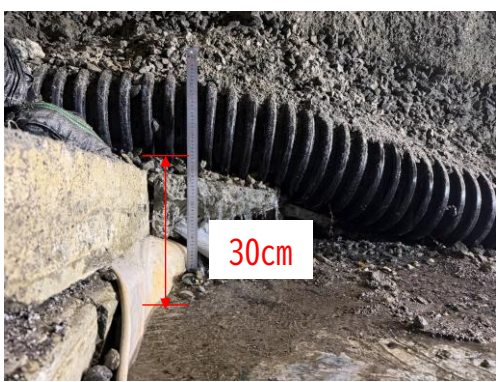
中央排水管30cm程度段差

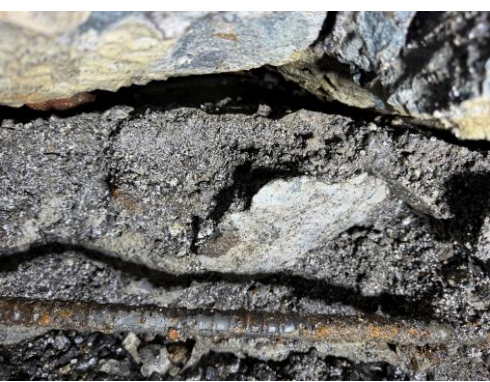
インバートコンクリート間の堆砂状況
