その他の被災状況写真

砂防施設が効果を発揮した事例①

砂防施設が効果を発揮した事例②

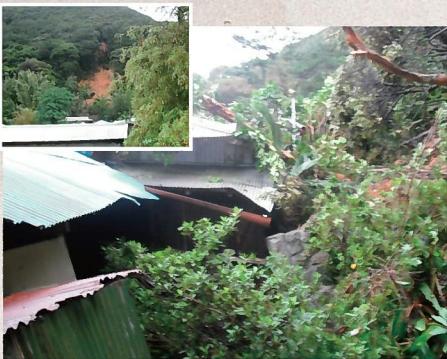
地すべり(龍郷町浦地区) 9月25日発生
住家半壊 1戸

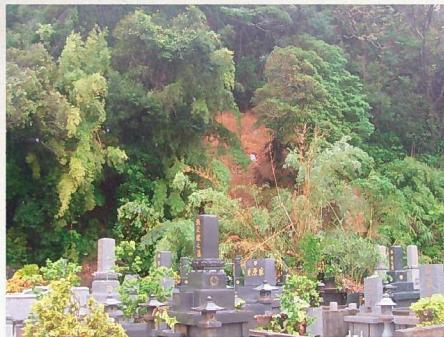
地すべり(龍郷町浦地区) 9月25日発生

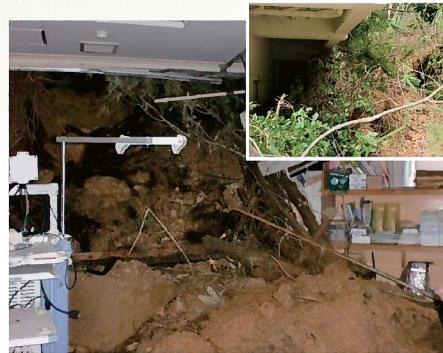
がけ崩れ(瀬戸内町古仁屋19地区) 11月2日発生
診療所一部破損

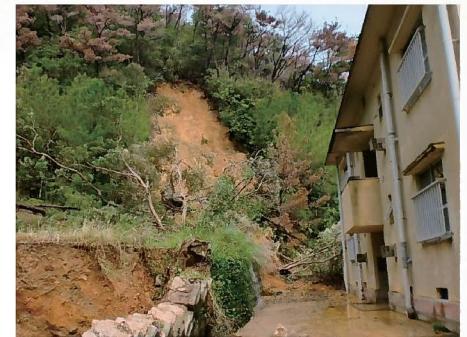
がけ崩れ(瀬戸内町古仁屋7地区) 11月2日発生

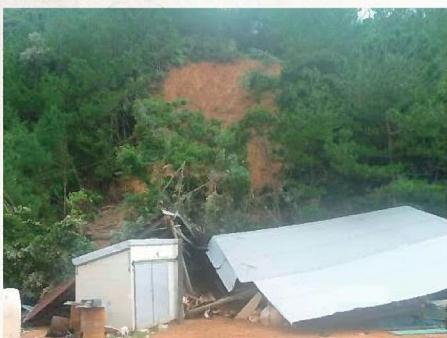
がけ崩れ(龍郷町中勝4地区) 9月25日発生
非住家全壊 1戸

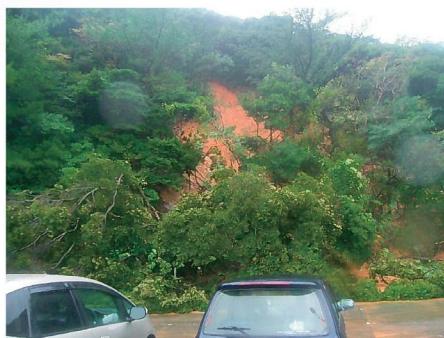
がけ崩れ(龍郷町浦2地区) 9月25日発生

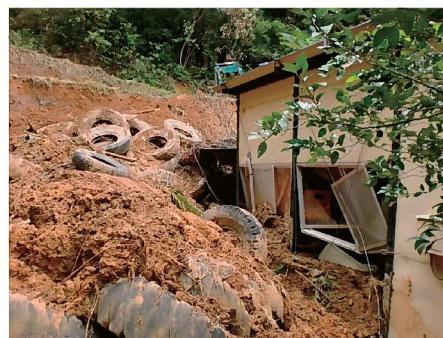
がけ崩れ(瀬戸内町厚瀬地区) 11月2日発生
非住家一部破損 1戸

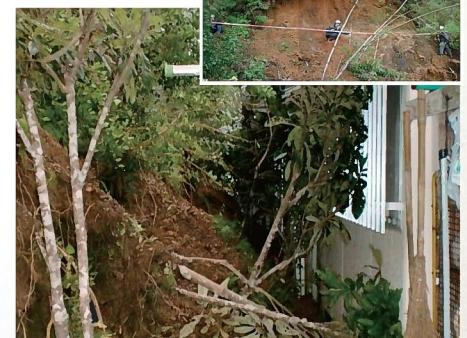
がけ崩れ(瀬戸内町古仁屋13地区) 11月2日発生
住家一部破損 1戸

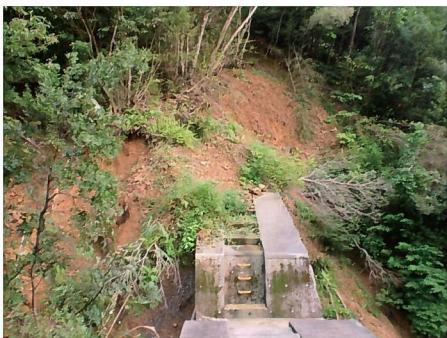
山腹崩壊(龍郷町中里川) 9月27日発生

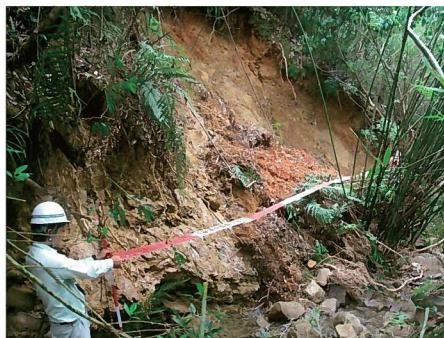
土石流(奄美市浦上川支渓3) 9月25日発生

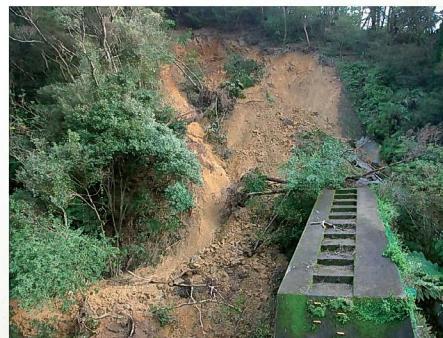
山腹崩壊(瀬戸内町須手沢) 11月2日発生

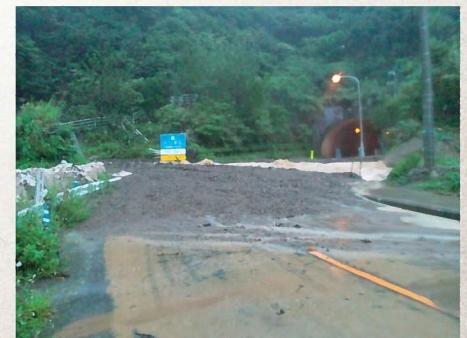
土石流(奄美市脇之戸川) 11月2日発生

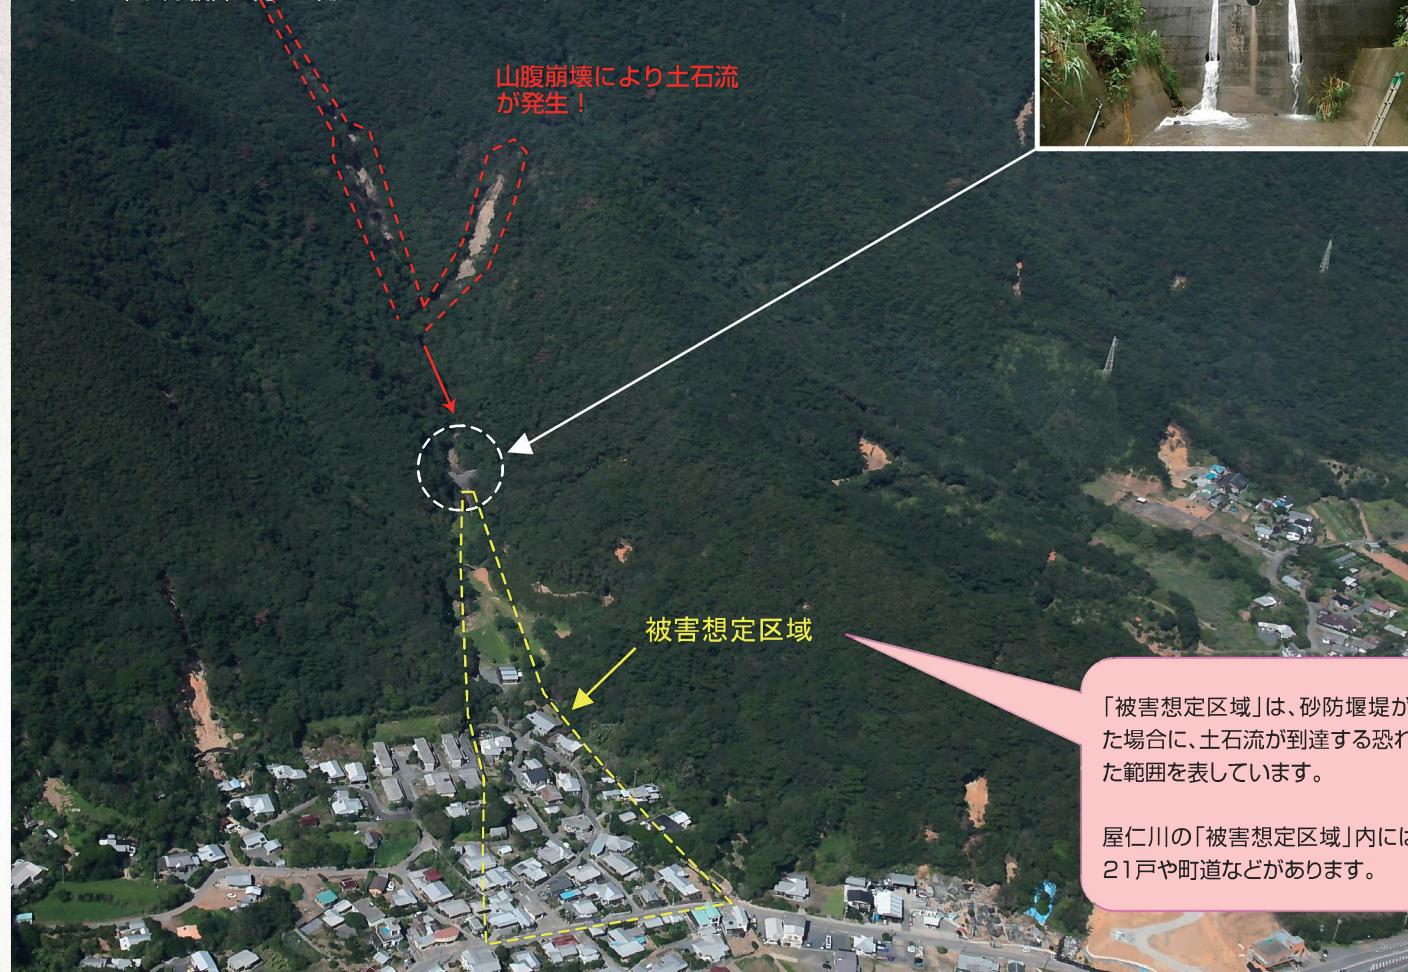
大島郡龍郷町の屋仁川では、平成23年9月25日の夜、上流域での山腹崩壊により土石流が発生しましたが、既設砂防堰堤(高さ約12m)により、約4千m³の土砂や流木を捕捉しました。砂防堰堤の水抜き穴から流出した一部の土砂や、下流の渓岸侵食によって発生した土砂が流路を埋塞するなどしたものの、砂防堰堤の効果により、下流の集落は土石流の直撃を免れ、家屋の全壊や犠牲者が出るなどの甚大な被害の発生を免れることができました。

土石流捕捉後の既設砂防堰堤

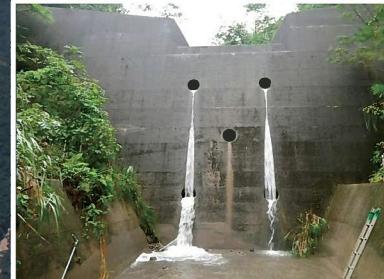
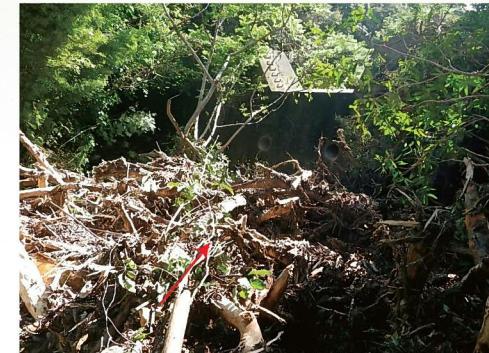
流木の捕捉状況

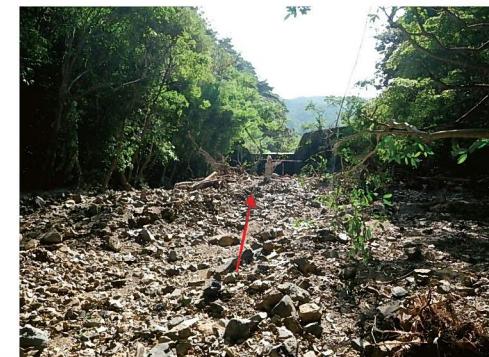
土砂の捕捉状況

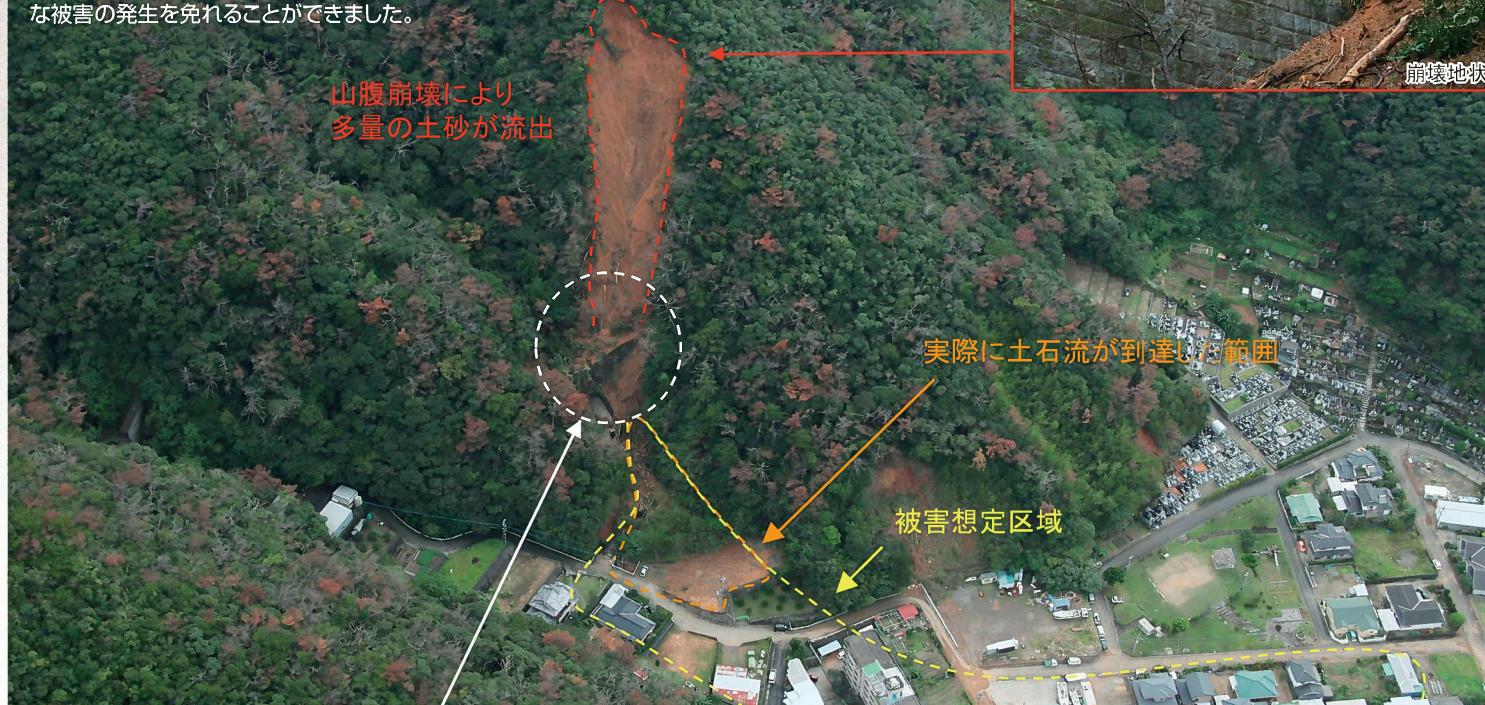
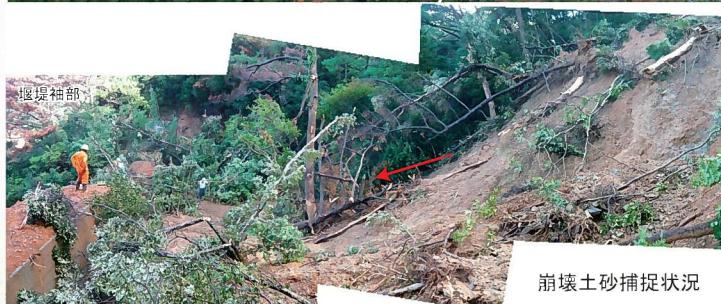
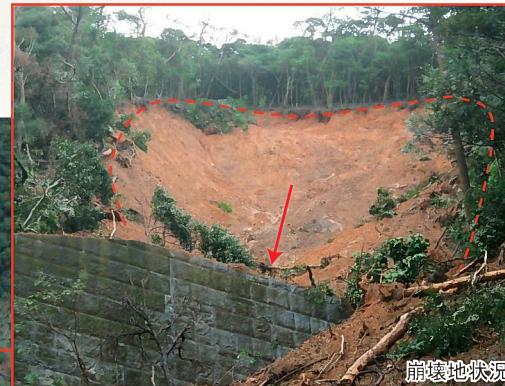
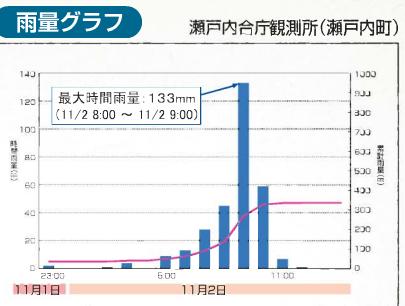
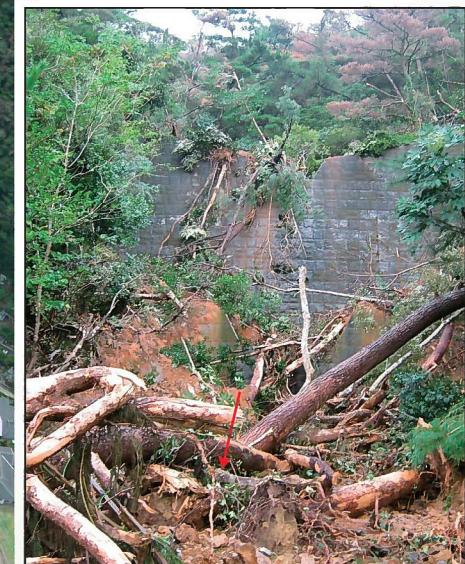
平成23年11月2日の朝、瀬久井小川において、砂防堰堤の左岸袖部の上部斜面で山腹崩壊が発生し、約3千m³の土砂が流出しましたが、既設砂防堰堤（高さ約10m）により、崩壊土砂量の3分の2にあたる約2千m³の土砂や流木を捕捉しました。一部流出した土砂や泥流により、家屋の床下浸水被害等があったものの、下流の集落は土石流の直撃を免れ、家屋の全壊や犠牲者が出るなどの甚大な被害の発生を免れることができました。

「被害想定区域」は、砂防堰堤が無かつた場合に、土石流が到達する恐れがある範囲を表しています。

瀬久井小川の「被害想定区域」内には、住家35戸や町道などがあります。
