# 陸自V-22航空事故の調査結果について

令和6年11月省防衛省

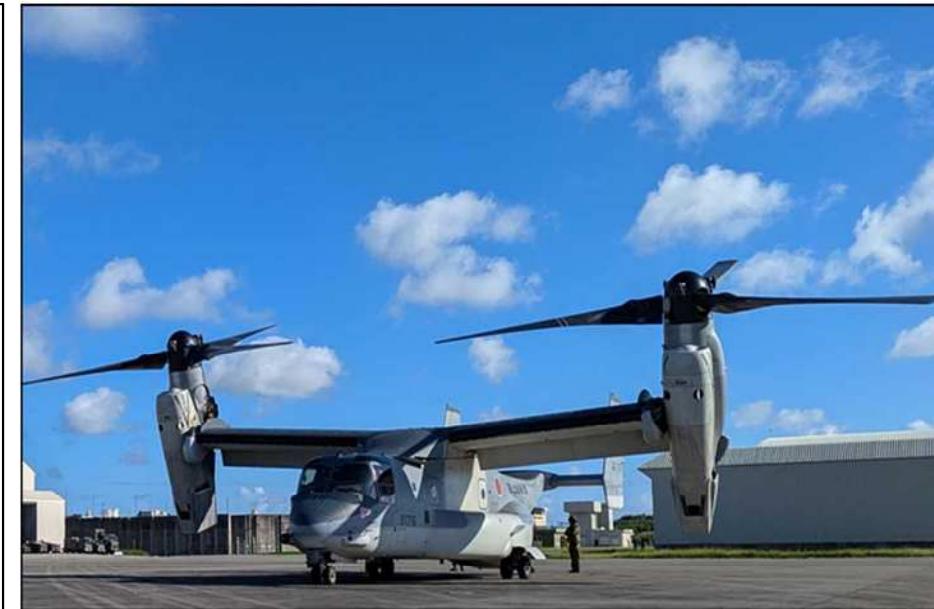
V-22

- 令和6年10月27日(日)、第1ヘリコプター団輸送航空隊第108飛行隊のV-22が、与那国駐屯地において、日米共同統合演習(KS25)での患者後送訓練のために、11時38分頃、ホバリングに移行し、上昇のための前進を開始した際、**操縦士が予期しない高度低下が発生した**ため、離陸を中止し、周辺の平地に接地
- 上記接地の直後に、再度航空機が上昇し、**左右交互の揺れが発生**したことで、左ナセルが地面に接触し、航空機は損壊
- 搭乗員16名全員(民間人なし)は負傷なし
- 当時の与那国駐屯地の気象は、晴天であり無風状態

- 本調査の過程において、物的要因及び外的要因が本事故に関連がなく、FDR及びメンテナンスデータ等の分析から、**人的要因に起因する事故であることを確認**
  - 細部の調査結果は、下記のとおり
    - ◆ ホバリング前に作動させる**エンジン出力関連の機能を作動させなかつたこと**(直前に計画の変更等があった中において、インテリム・パワー・スイッチ ※「ON」の失念)により、離陸に必要なエンジン出力の確保が困難な状況が生起して、**上昇のための前進中に高度が低下したことで、離陸の中止及び離陸経路上の前方の障害物を回避し、平地への着陸を実施せざるを得ない状況が生起**
    - ◆ 航空機は、平地に一度接地したものの、その後の**機長による地面付近での操作不良**により、**再度上昇するとともに、航空機の左右交互の揺れによる不安定な状態を発生させることが生起**
    - ◆ これらのことことが事故の原因であると特定
- ※ エンジン出力が最も必要な航空機の離陸及び着陸時において、エンジンの最大出力を得るため、エンジンへの燃料流量の増大及びローター角度を調整し、ローターの回転数及びエンジンの出力を増大させる機能をもつオスプレイ特有のスイッチ

- 上昇のための前進中の高度低下(インテリム・パワー・スイッチ「ON」の失念)に対応するもの
  - ・ インテリム・パワー・スイッチ「ON」の失念防止のための**マーキングを実施**
  - ・ 機長及び副操縦士によるホバリング移行前の**操作手順の読み合わせに係る教育及び訓練の実施**
  - ・ **任務の実情に即した**様々な状況下でのシミュレータを含む訓練の充実及び**経験値の積み上げ**
- 航空機の左右交互の揺れによる不安定状態(機長による操作不良)に対応するもの
  - ・ **離陸中における出力低下時の緊急操作の徹底**
  - ・ 緊急対処要領を含めた状況の特質を踏まえた具体的な**計画の策定**
  - ・ 計画策定期段階からの**指揮官による指導の実施**
