タービンソレノイド動作に伴う原子炉自動停止（法律対象）

| 2 原 子 炉 名 | 川内原子力発電所1号機 |

蒸気発生器の細管損傷（法律対象）

湿分分離加熱器出口配管フランジ部からの蒸気漏れ（法律対象外）

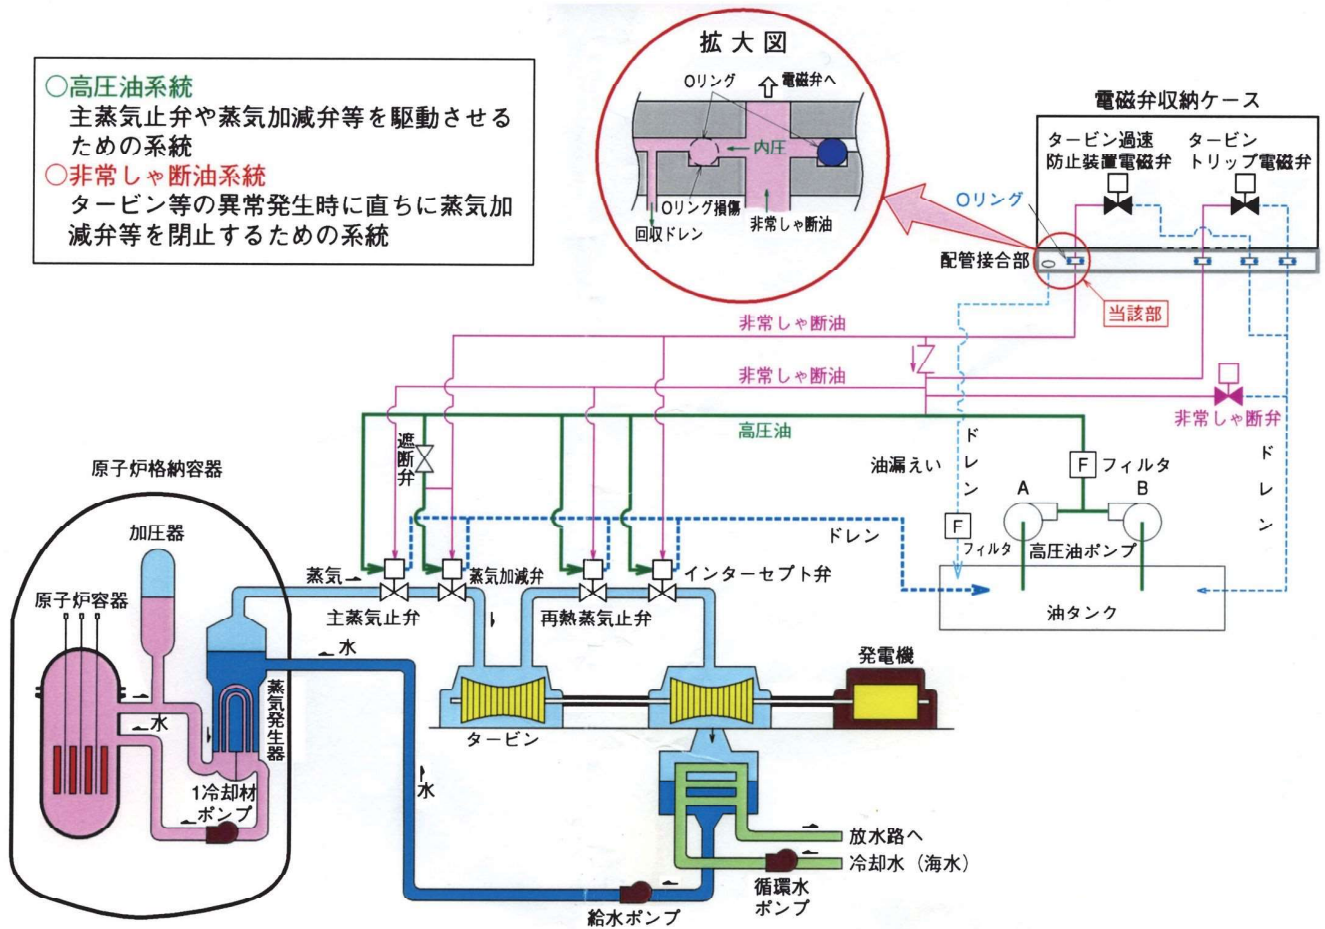
# 概略系統図

| 3 概 要 | 定格出力運転中、10時37分、「タービンソレノイド動作」信号による蒸気タービンの自動停止により原子炉及び発電機が自動停止した。 |
| 4 原 因 | <p>点検の結果、タービン制御油系統の非常しゃ断油系統の配管接合部（電磁弁収納ケースと配管を接合する部分）のＯリングに損傷があることが判明した。</p> <p>これは、前回定期検査時において、電磁弁収納ケースを取り付ける際、作業場所が狭いいため、場所によっては隙間ゲージが正確に当らず、片締めの状態となり、電磁弁収納ケースと配管接合部との間に隙間のある部分が生じ、この隙間に当該Ｏリングが食い込み、損傷に至ったものと考えられる。</p> <p>その結果、非常しゃ断油系統から回収ドレンラインへの漏えいが発生し、非常しゃ断油系統の圧力低下により、タービンが自動停止したものと推定された。</p> |

| 5 対 策 | <p>① 当該Ｏリングを新品に取り替えた。</p> <p>② 狭あいな場所での配管接合部の取り付けを確実にを行うため、トルクレンチにより規定トルクで締め付けるとともに、隙間を測定することにより、締め付け管理の徹底を図った。</p> |

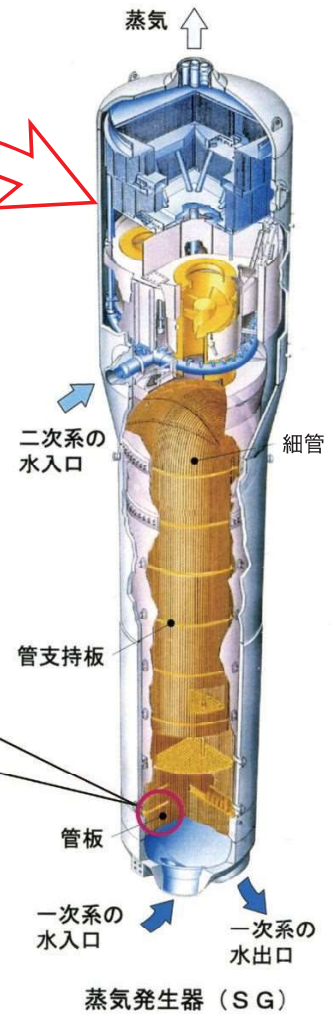
概略図

| 3 概 要 | 第 13 回定期検査中，蒸気発生器細管の健全性確認のため細管の全数（10,127 本）について渦流深傷検査を行った結果，細管 16 本の高温側管板拡管部において有意な信号指示が認められた。 |

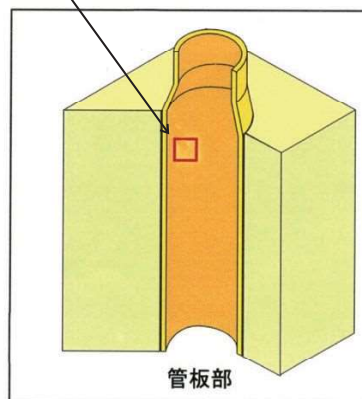
損傷発生箇所(内面)

| 4 原 因 | 製作時に細管を管板部で拡管する際，管内面で局所的に引張りの残留応力が発生し，これと運転時の内圧が相まって，細管内面に応力腐食割れが発生したものと推定された。 |

| 5 対 策 | 有意な信号指示が認められた細管について，全数施栓を行った。 |

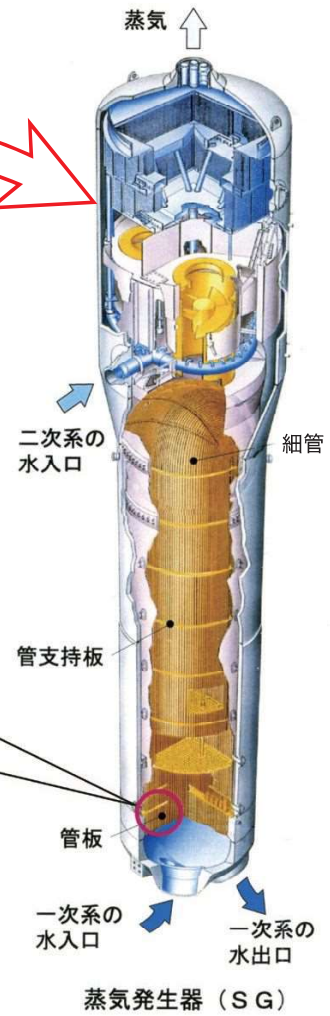
概略図

| 3 概 要 | 第 15 回定期検査中，蒸気発生器細管の健全性確認のため細管の全数（10,111 本）について渦流深傷検査を行った結果，細管 15 本の高温側管板拡管部において有意な信号指示が認められた。 |

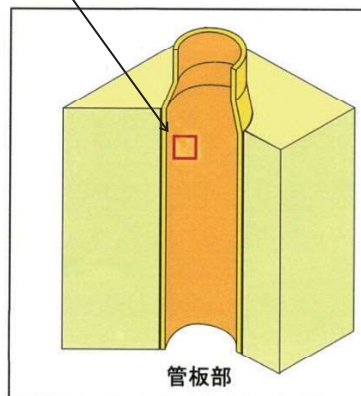
損傷発生箇所(内面)

| 4 原 因 | 製作時に細管を管板部で拡管する際，管内面で局所的に引張りの残留応力が発生し，これと運転時の内圧が相まって，細管内面に応力腐食割れが発生したものと推定された。 |

| 5 対 策 | 有意な信号指示が認められた細管について，全数施栓を行った。 |

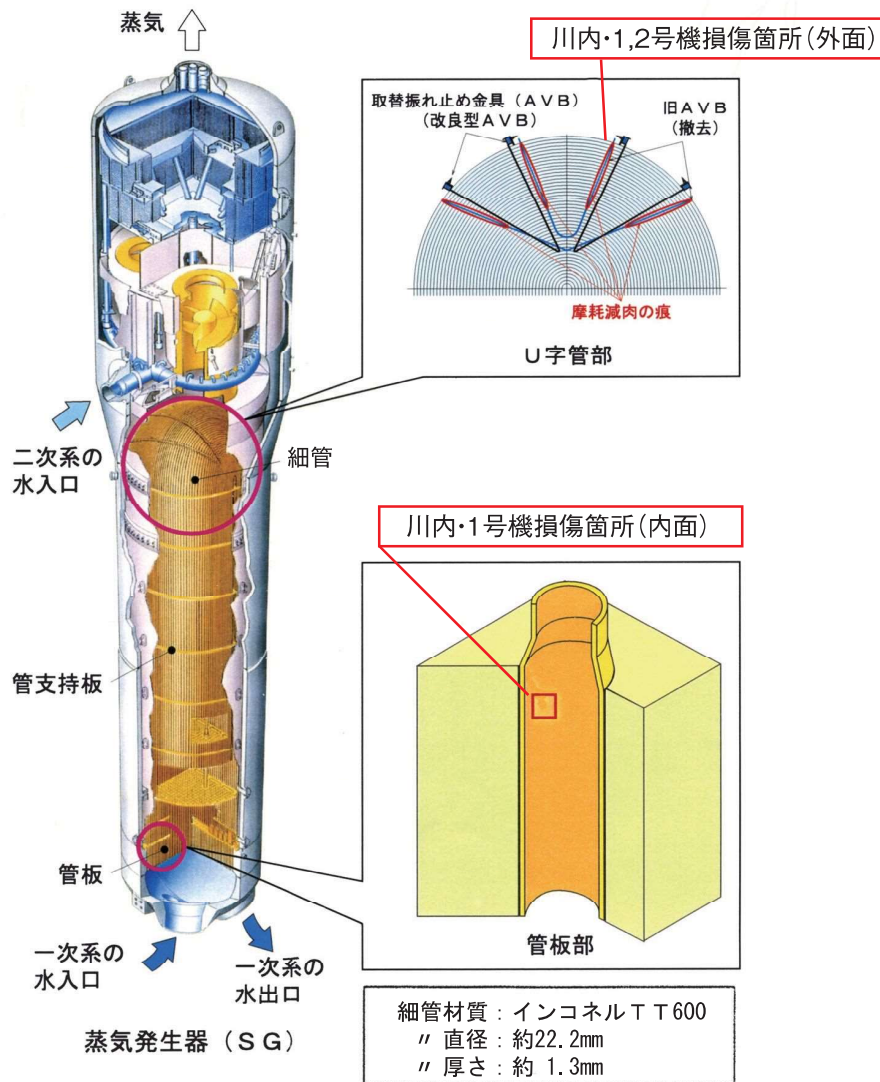
# 概略図

| 3 概 要 | 第16回定期検査（1号機）及び第15回定期検査（2号機）中，検出性を向上させたインテリジェント渦流探傷検査装置を導入し，蒸気発生器細管の全数（1号機：10,096本，2号機10,127本）について渦流探傷検査を実施した結果，1号機では細管の292本（高温側管板拡管部：5本，U字管部：287本）において，2号機では細管の426本（U字管部）において有意な信号指示が認められた。 |
| 4 原 因 | <p>1号機の高温側管板拡管部に信号指示が認められた5本については，製作時に管板部で細管を拡管する際，管内面で局所的に引張りの残留応力が発生し，これと運転時の内圧が相まって，細管内面に応力腐食割れが発生したものと推定された。</p> <p>また，U字管部に信号指示が認められた1号機の287本及び2号機の426本については，いずれも信号指示が，平成3年まで取り付けられていた旧振止め金具の位置に確認されており，過去に発生した進展性のない伝熱管外面の摩耗減肉の痕と推定された。</p> <p>これは，インテリジェント渦流探傷検査装置により，検出性が向上したことから，有意な信号指示として検出されたものと推定された。</p> |

| 5 対 策 | 有意な信号指示が認められた細管について，全数施栓を行った。 |

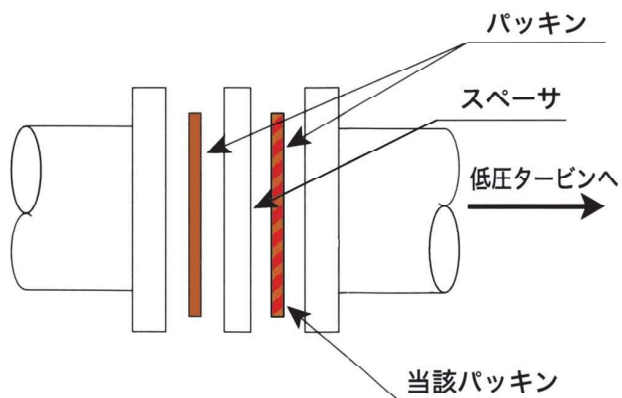
概略図

| 3 概 要 | 第15回定期検査中，調整運転（電気出力90％）を実施していたところ，B湿分分離加熱器出口配管のフランジ部から微少な蒸気漏れが認められたため，原子炉を停止して点検を行った。 |

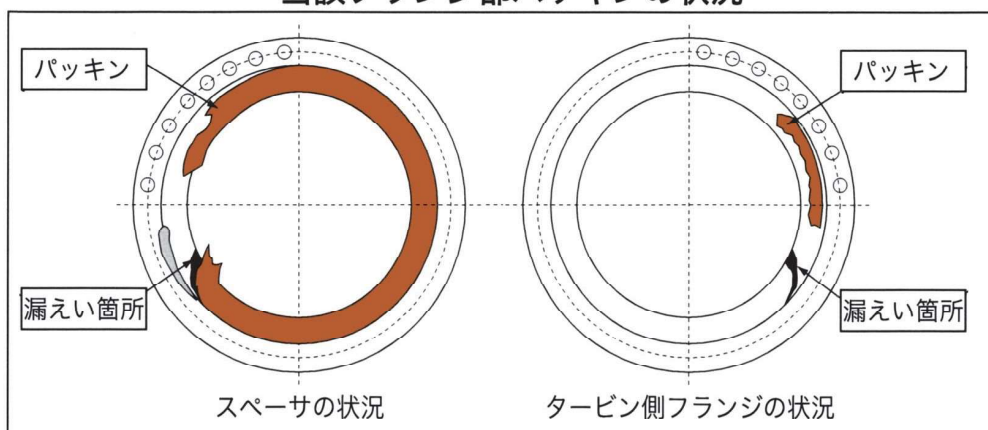
当該フランジ部パッキンの状況

| 4 原 因 | 当該フランジとスパーサ間のパッキンの一部が欠損していたことから，配管組み立て時に仮付けしていたパッキンがずれ，蒸気の流れにより破損し，漏えいしたものと確定された。 |

| 5 対 策 | パッキンの仮付け方法の見直しやボルト締付け前のパッキン位置確認など，配管取付け作業要領の見直しを実施した。 |

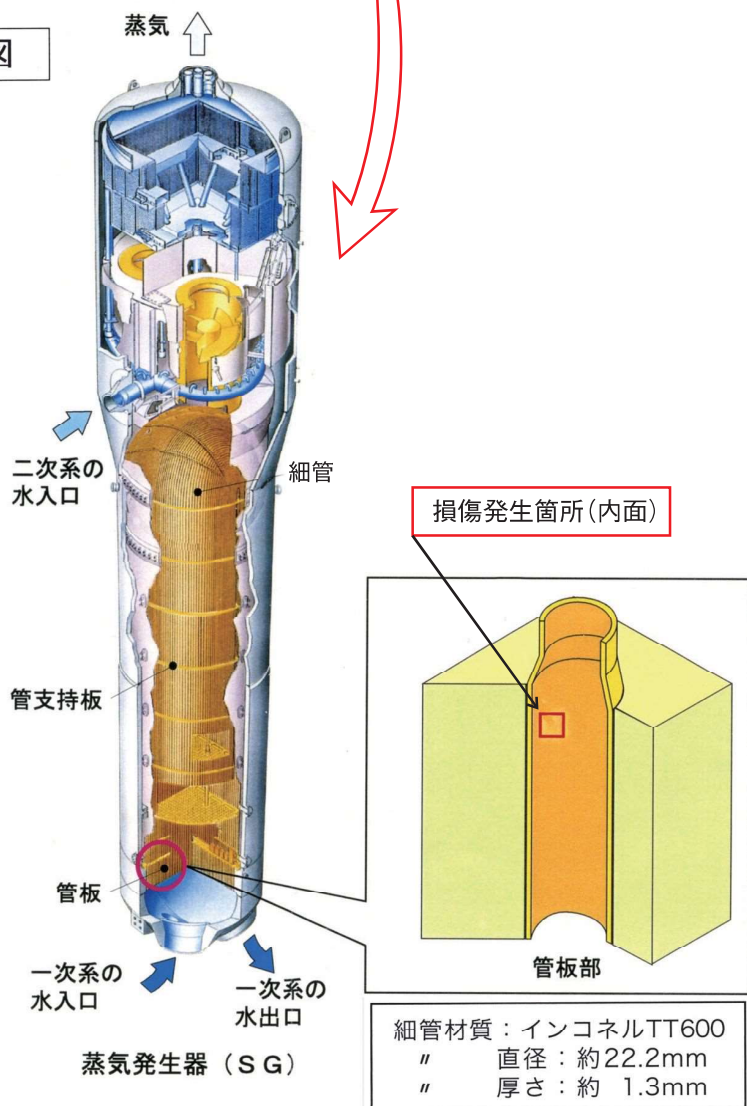
概略図

| 3 概 要 | <p>第17回定期検査中，蒸気発生器細管の健全性確認のため，細管の全数（9,804本）について，渦流探傷検査（ECT）を行った結果，細管13本に有意な信号指示が認められた。</p> <p>第18回定期検査中，蒸気発生器細管の健全性確認のため，細管の全数（9,791本）について，渦流探傷検査（ECT）を行った結果，細管13本に有意な信号指示が認められた。</p> |
| 4 原 因 | 製作時に細管を管板部で拡張する際，細管内部で局所的に引張りの残留応力が発生し，これと運転時の内圧とが相まって，細管内面に応力腐食割れが発生したものと推定された。 |

| 5 対 策 | 有意な信号指示が認められた細管について，全数施栓を行った。 |
