伊唐大橋 損傷図(その19)

下部工(P3橋脚 上部)

【当初】P3主塔補修工事 18/30

工事名	農地整備事業(通作・保金) 伊唐大橋 損傷図(その19)		
図面名	伊唐大橋 損傷図(その19)		
作成年月日	令和5年3月24日		
縮尺	-	図面番号	58 / 64
会社名	株式会社 萩原技研 (TEL.099-222-8700)		
事業所名	北越地球振興局 農林水産部 農村整備課

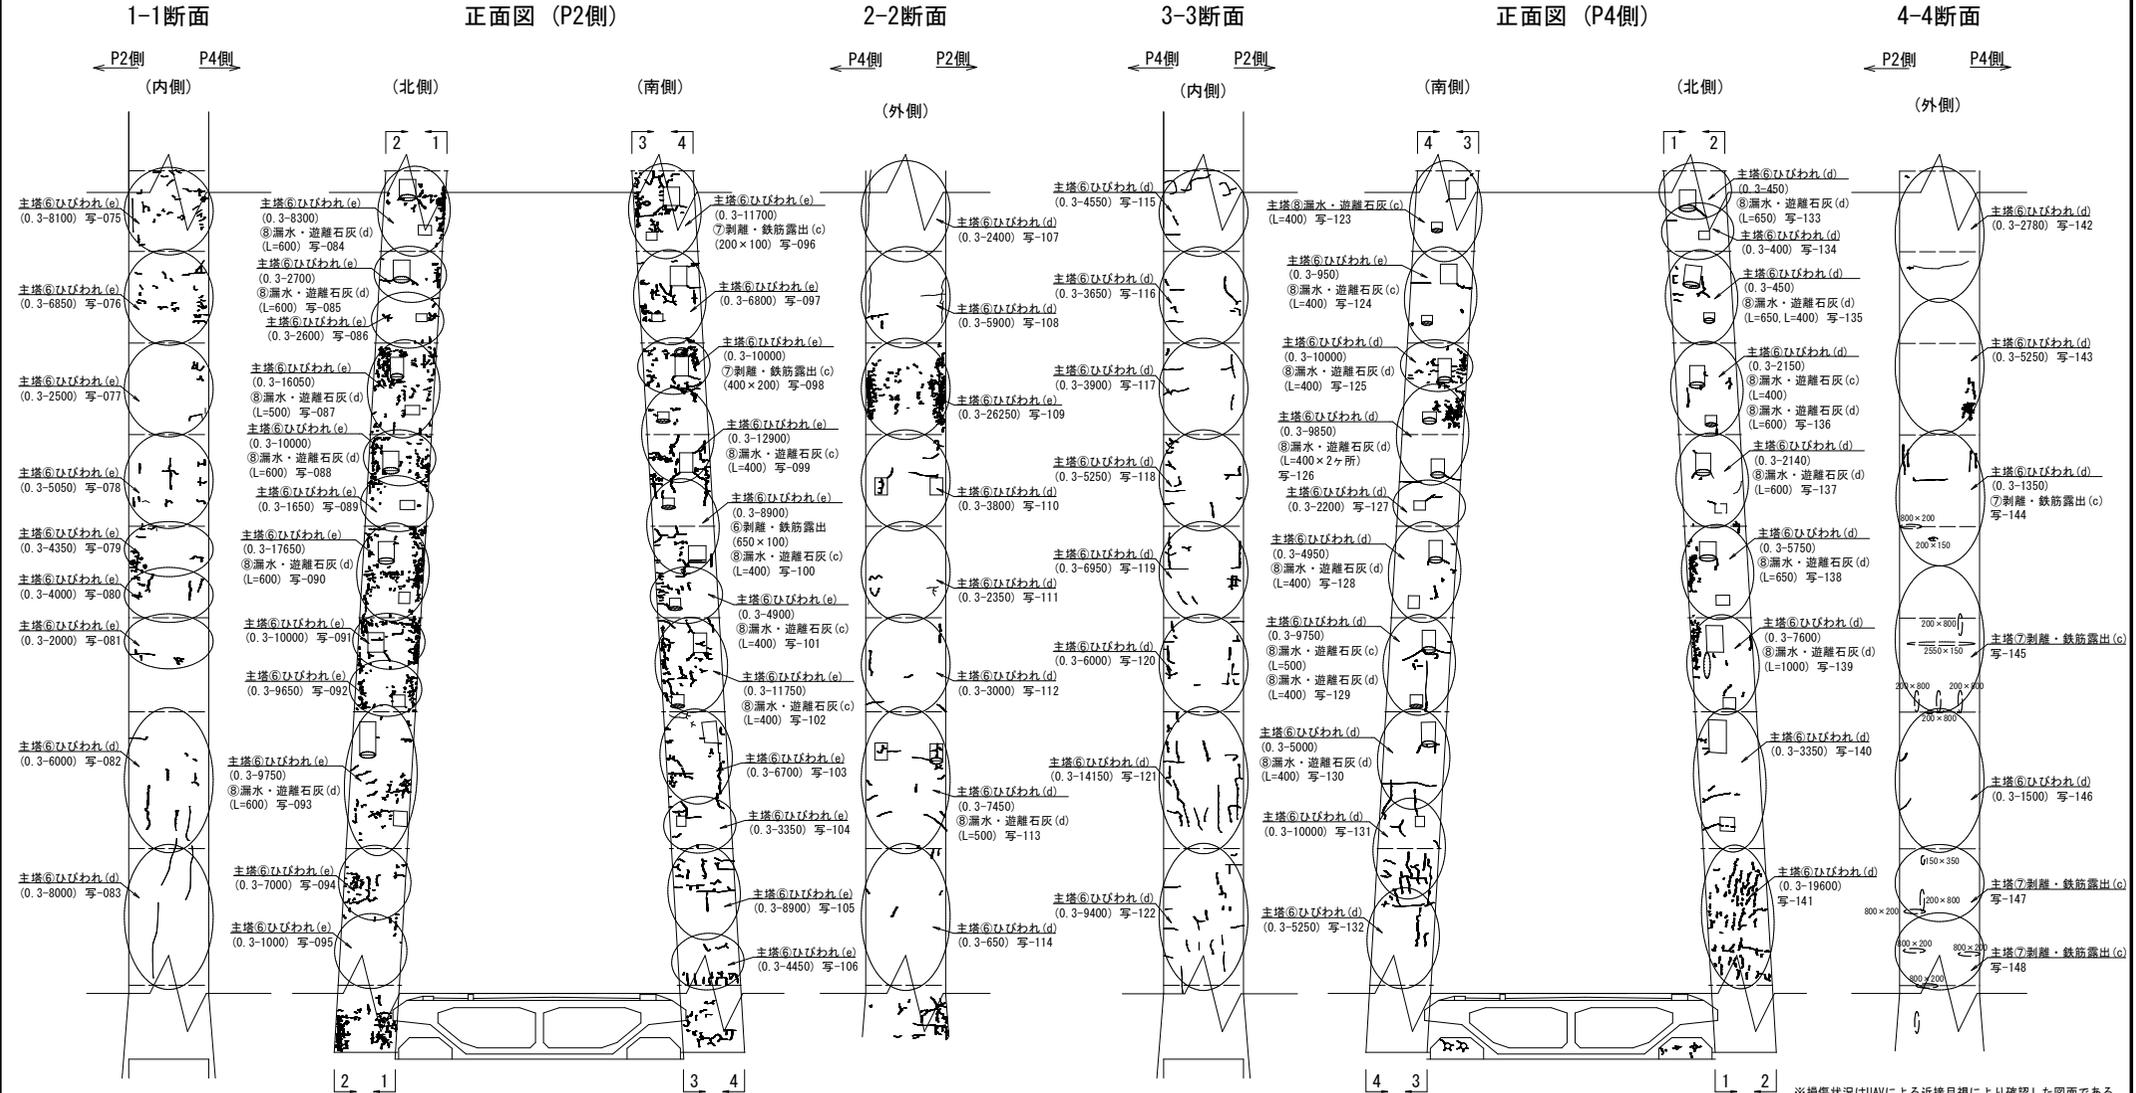
伊唐大橋 損傷図(その20) S=1:100

下部工(P3橋脚 中部)

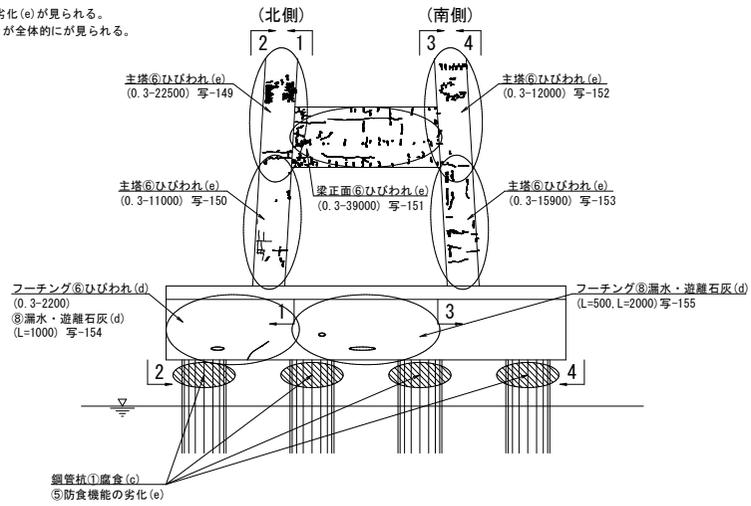
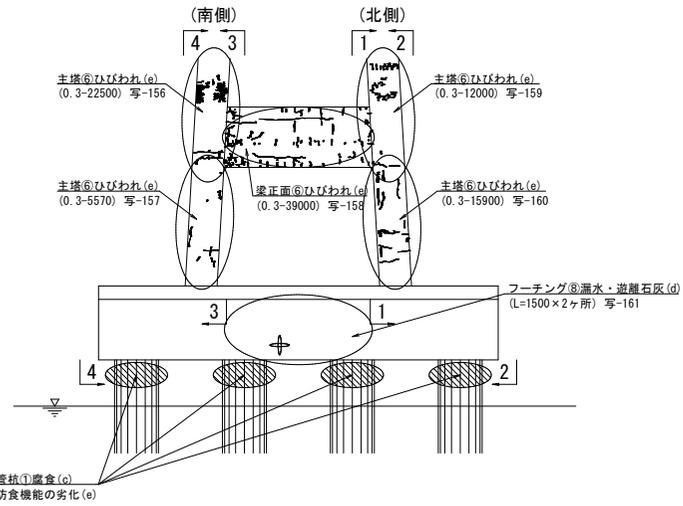
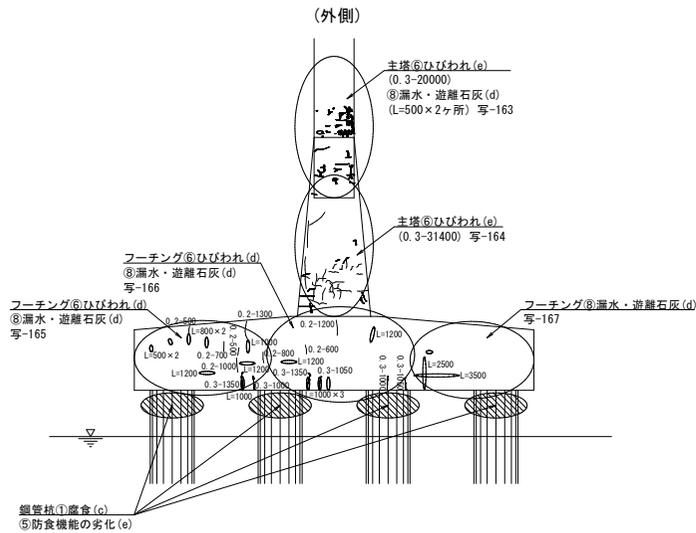
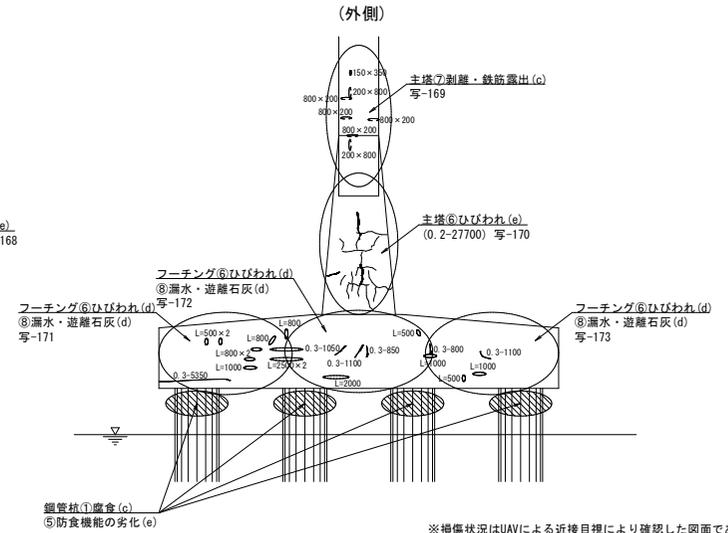
伊唐大橋 損傷図(その2 2) S=1:200

※ 基礎杭は全て、①腐食(e)、⑤防食機能の劣化(e)が見られる。
 ※ 主塔部には、0.1mm未満のひびわれ(亀甲状)が全体的に見られる。

下部工(P3橋脚 下部)

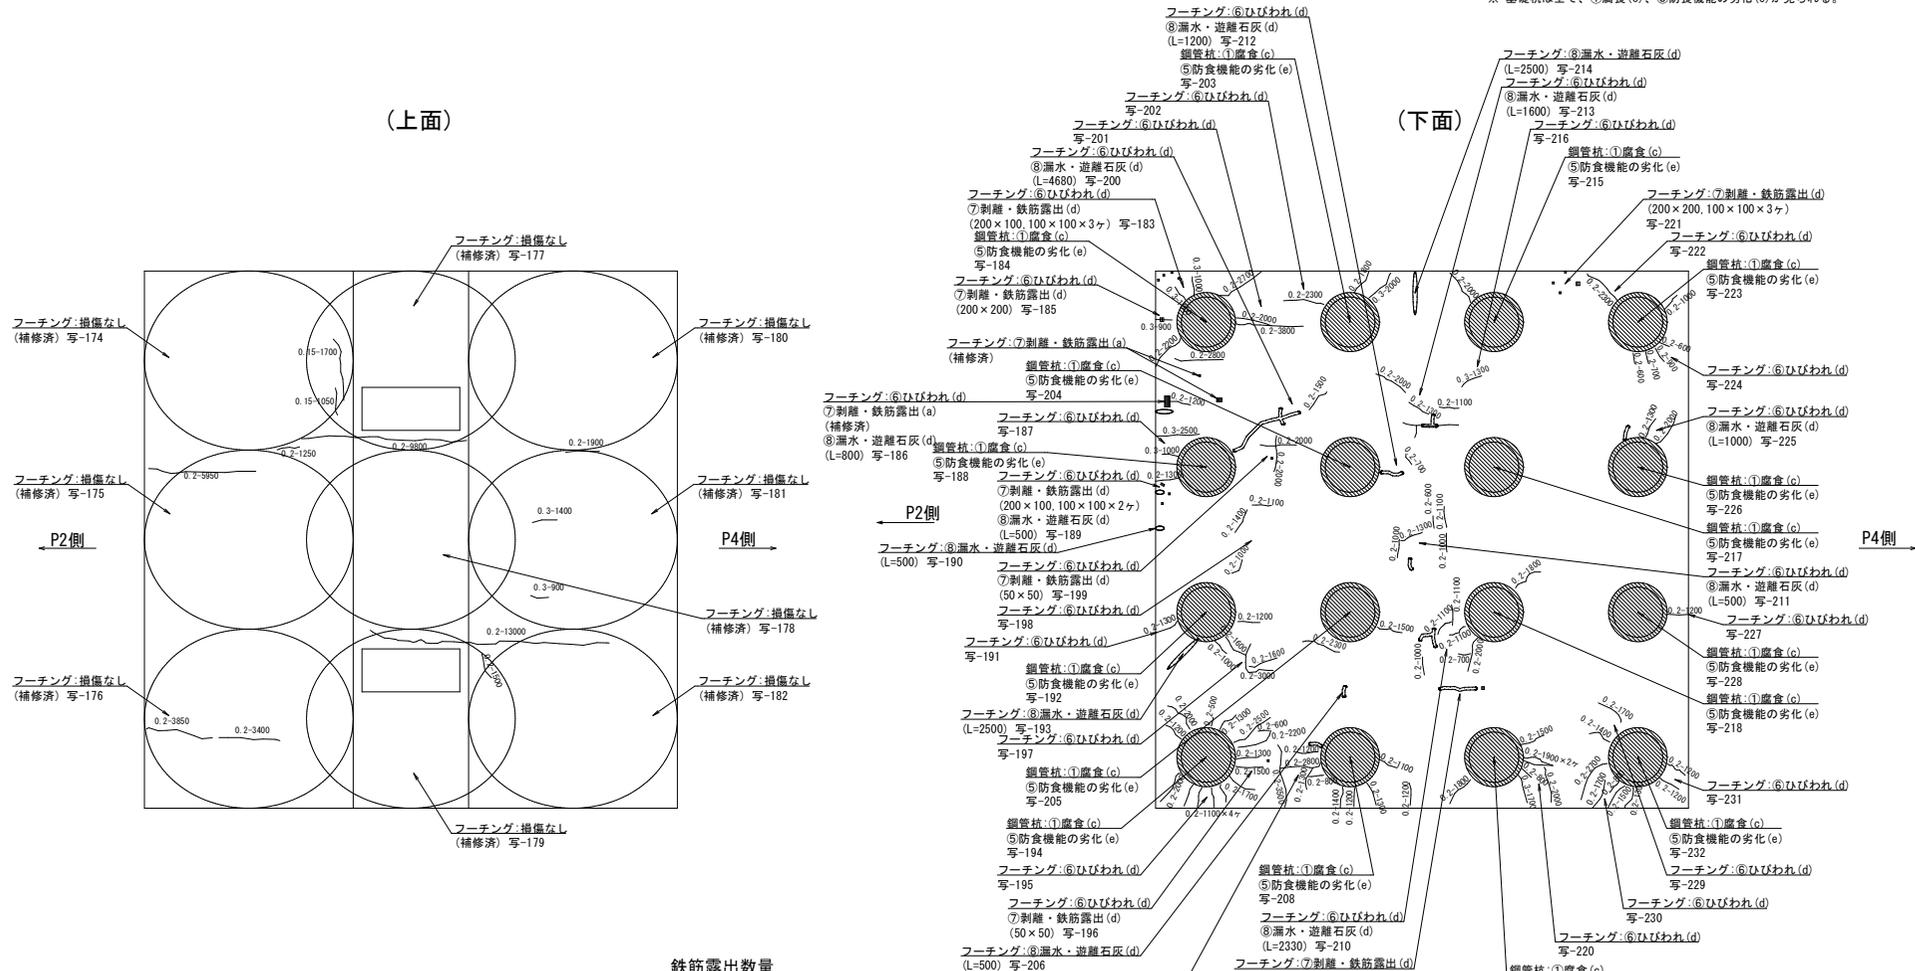
伊唐大橋 損傷図(その24) S=1:150

下部工(P3橋脚 フーチング)

※ 基礎杭は全て、①腐食(c)、⑤防食機能の劣化(e)が見られる。
