# エココースト事業実施箇所(小和瀬地区海岸)

## エココースト事業実施箇所(小和瀬地区海岸)

# エココースト事業実施箇所(崎原地区海岸)

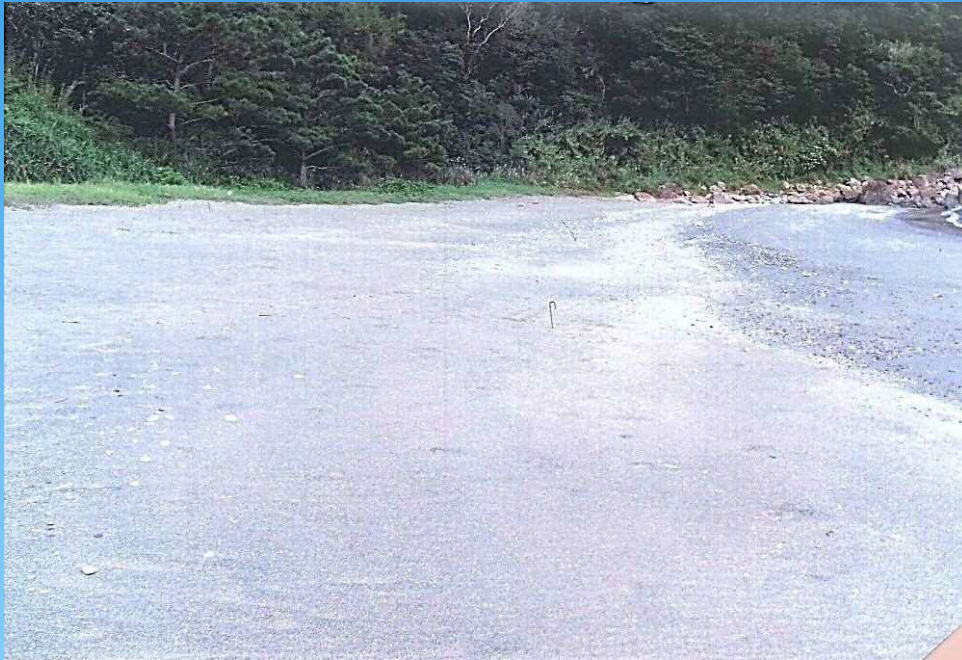
2007 (H19). 11

事業実施時の状況

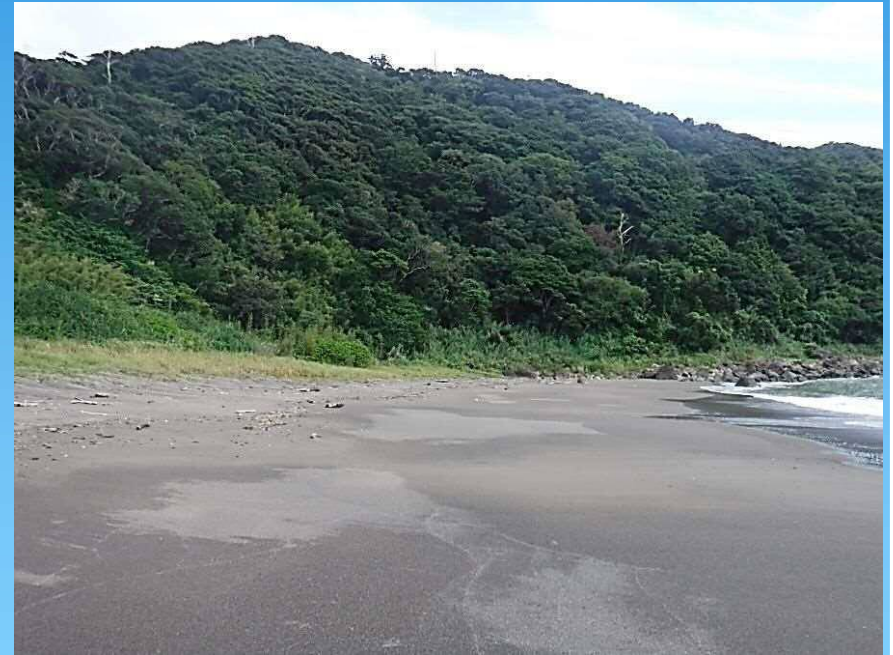
2017 (H29). 10

現在の状況

- 堆砂量は事業実施時と比較しても大きな変化は見られない。

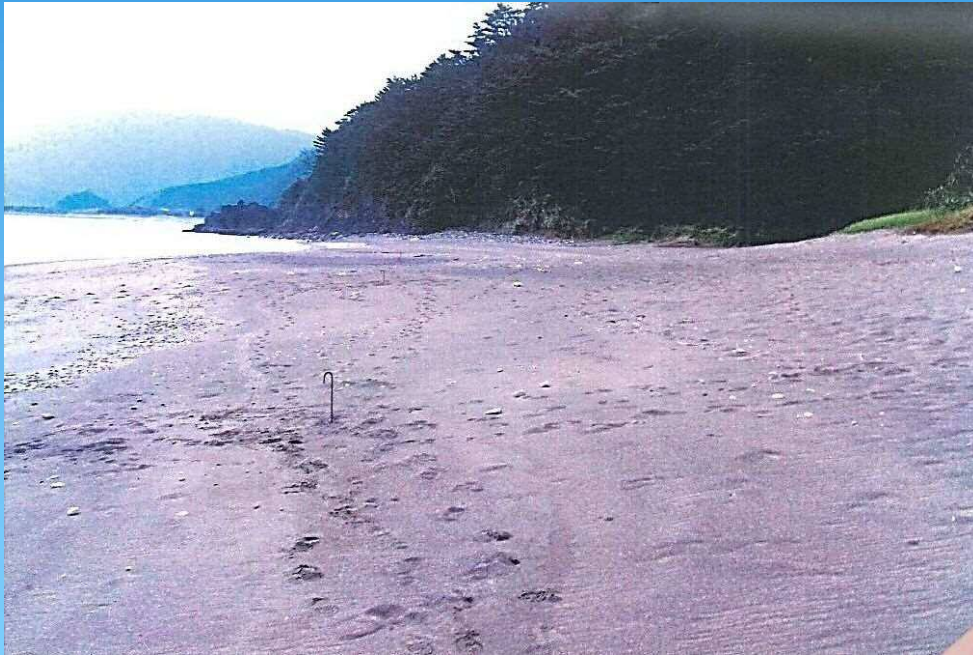
2007 (H19). 11

事業実施時の状況

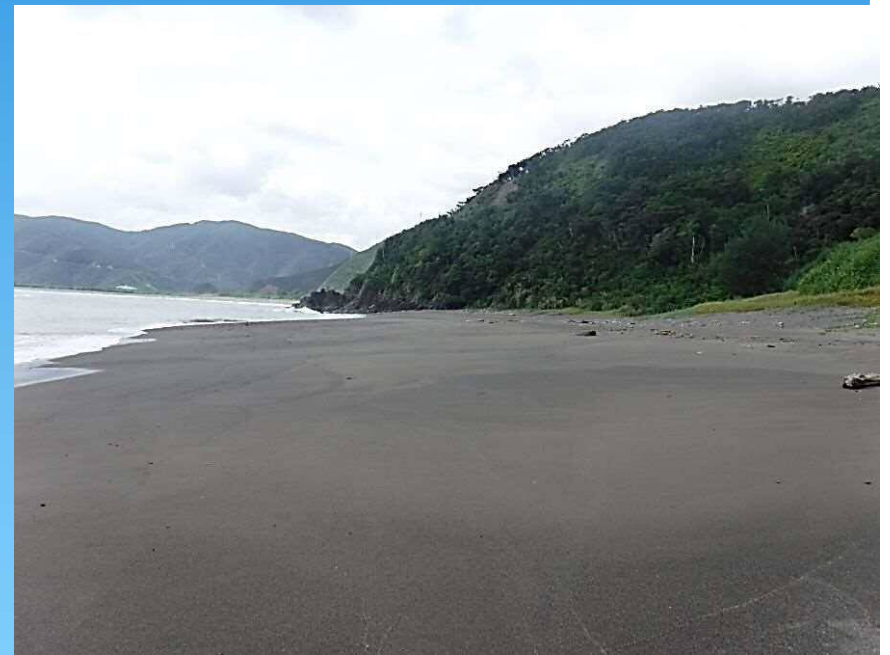
2017 (H29). 10

現在の状況

- 堆砂量は事業実施時と比較しても大きな変化は見られない。

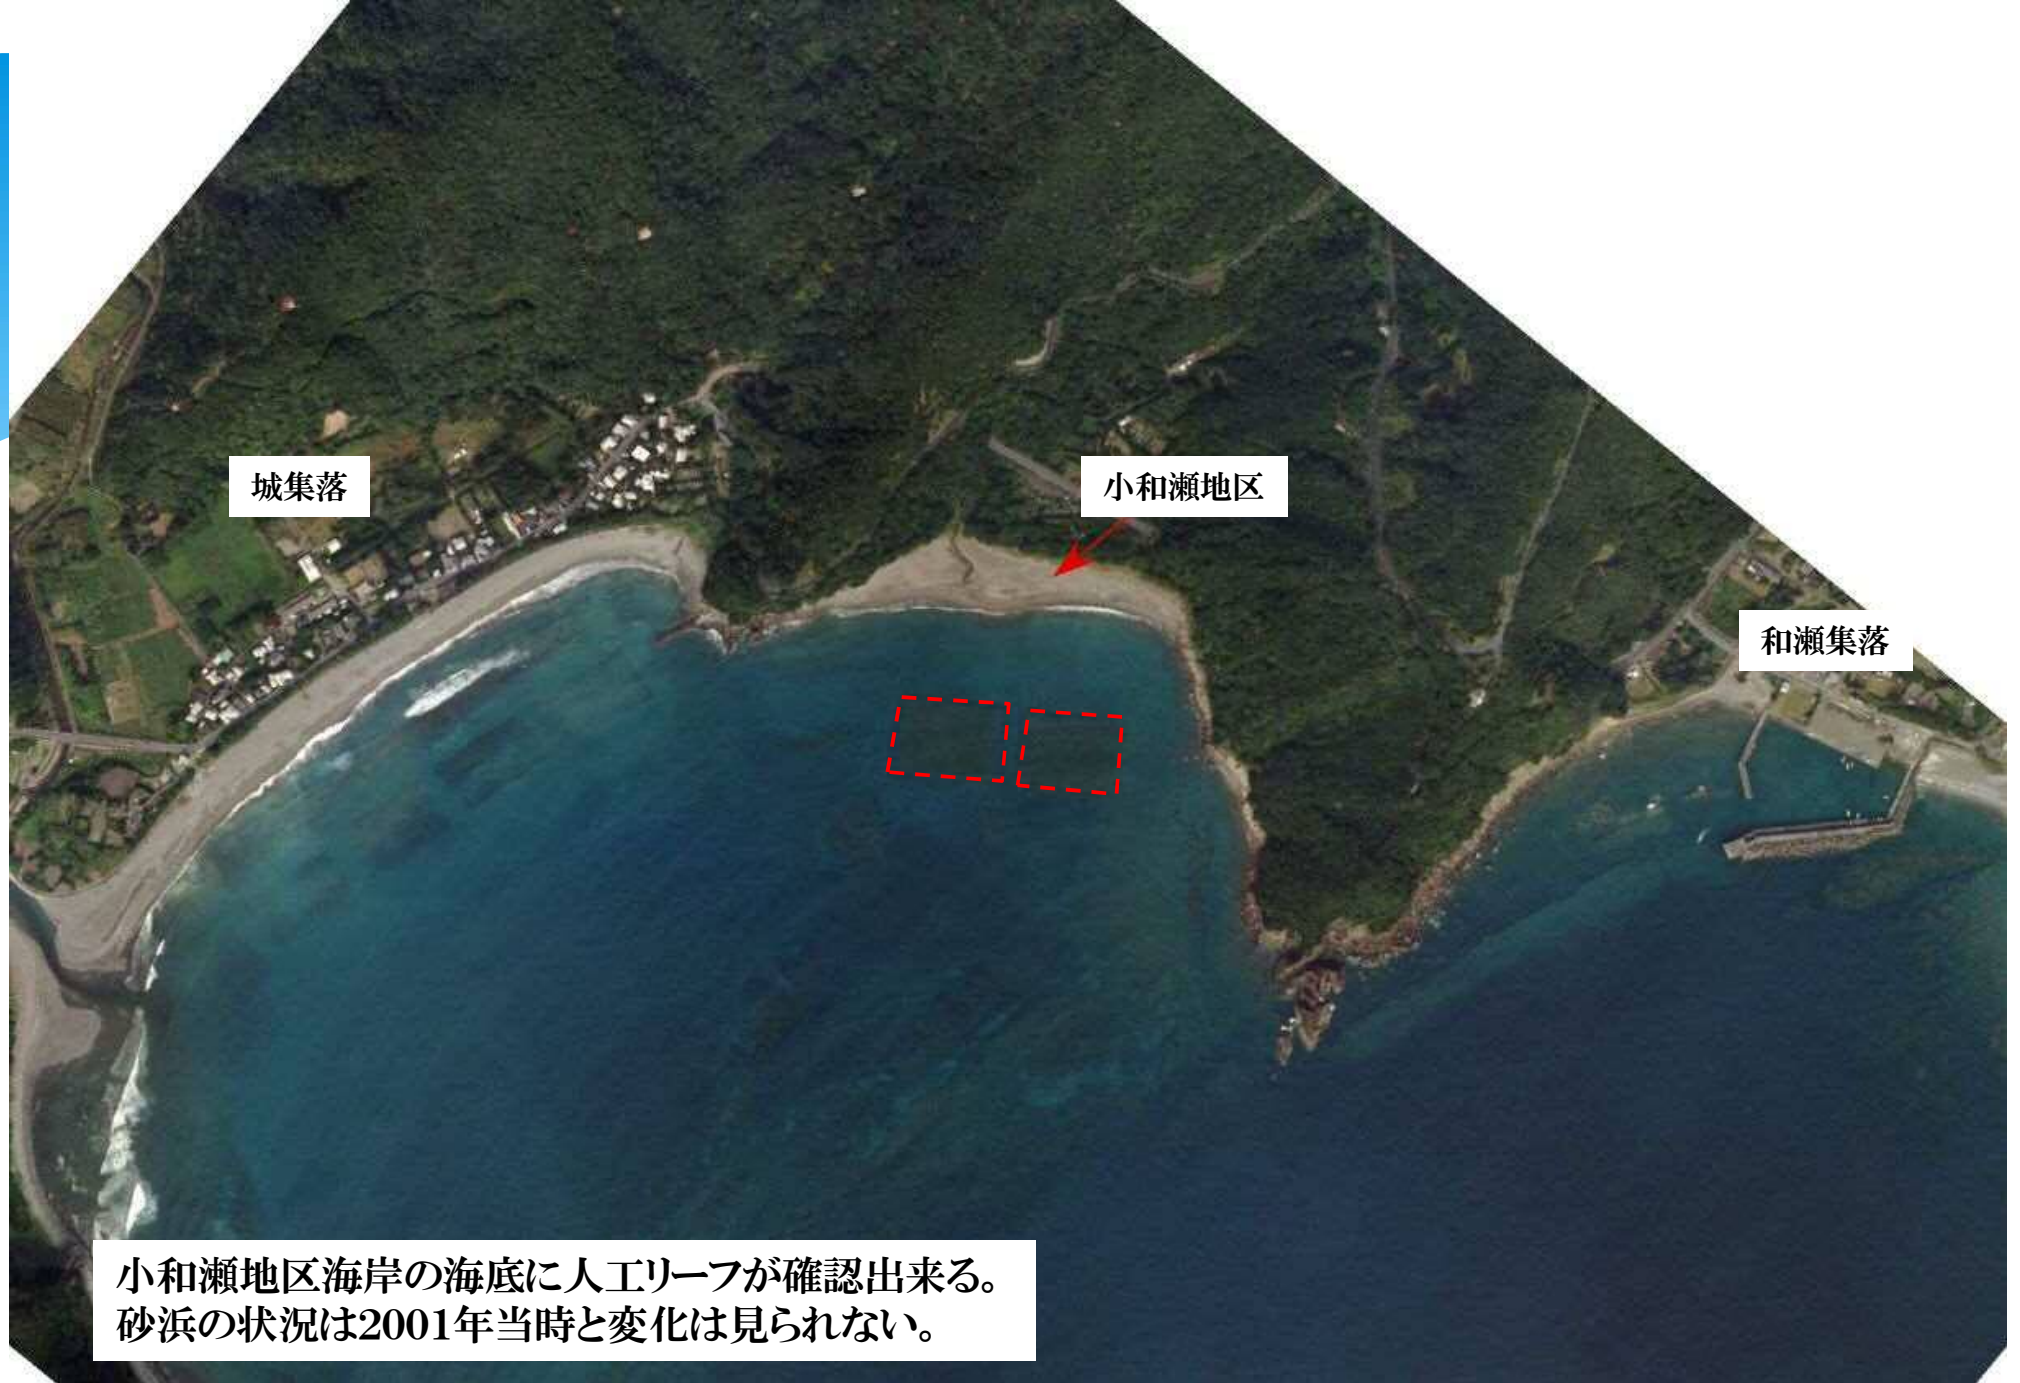
2008年（平成20年）11月26日の小和瀬海岸の状況

小和瀬地区海岸の海底に人工リーフが確認出来る。  
砂浜の状況は2001年当時と変化は見られない。

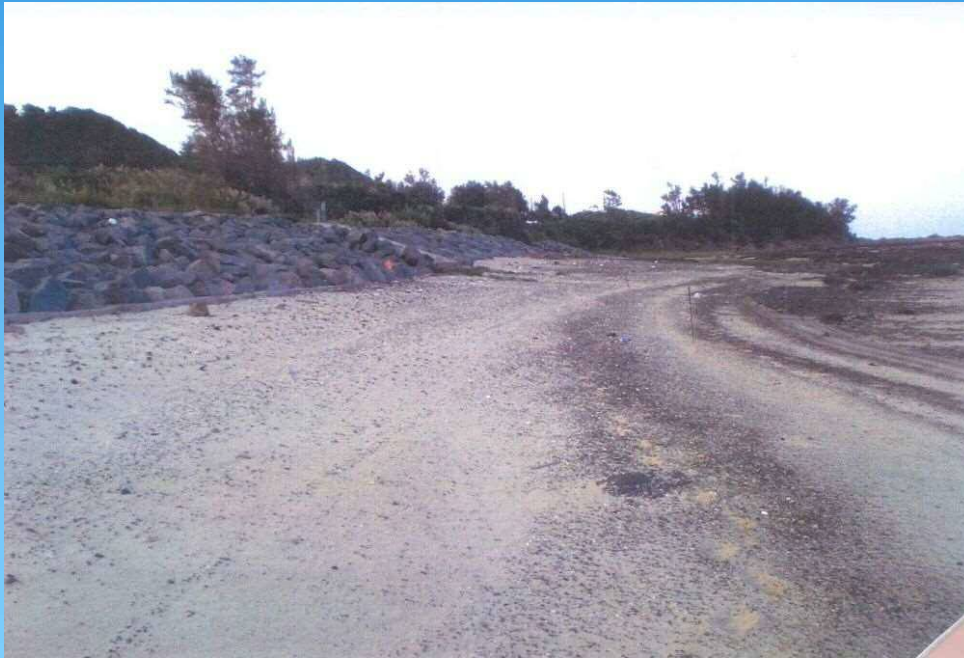
2007 (H19) . 11

事業実施時の状況

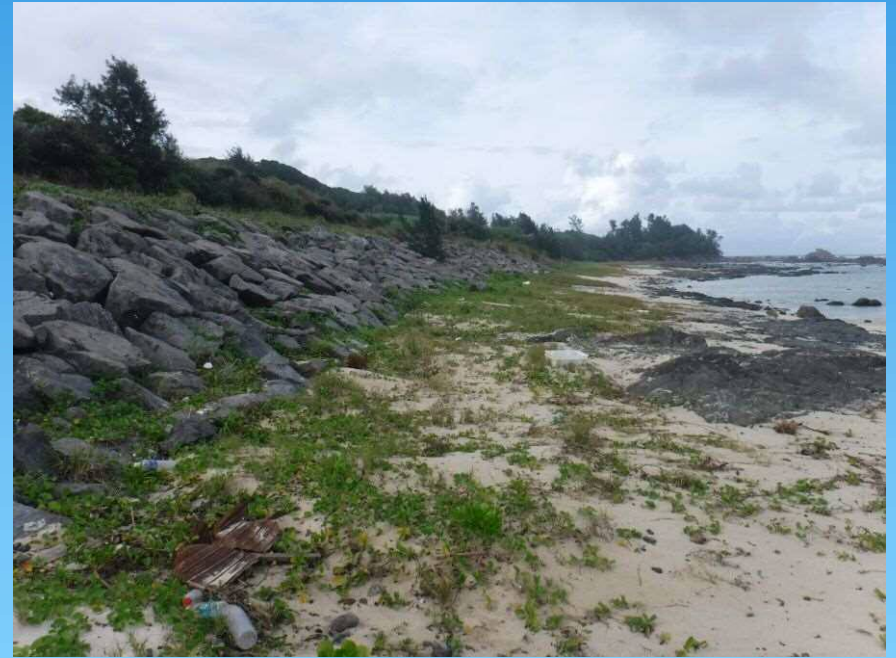
2017 (H29) . 10

現在の状況

- 堆砂量は事業実施時と比較しても大きな変化は見られない。
- 護岸の表面に植生が見られた。

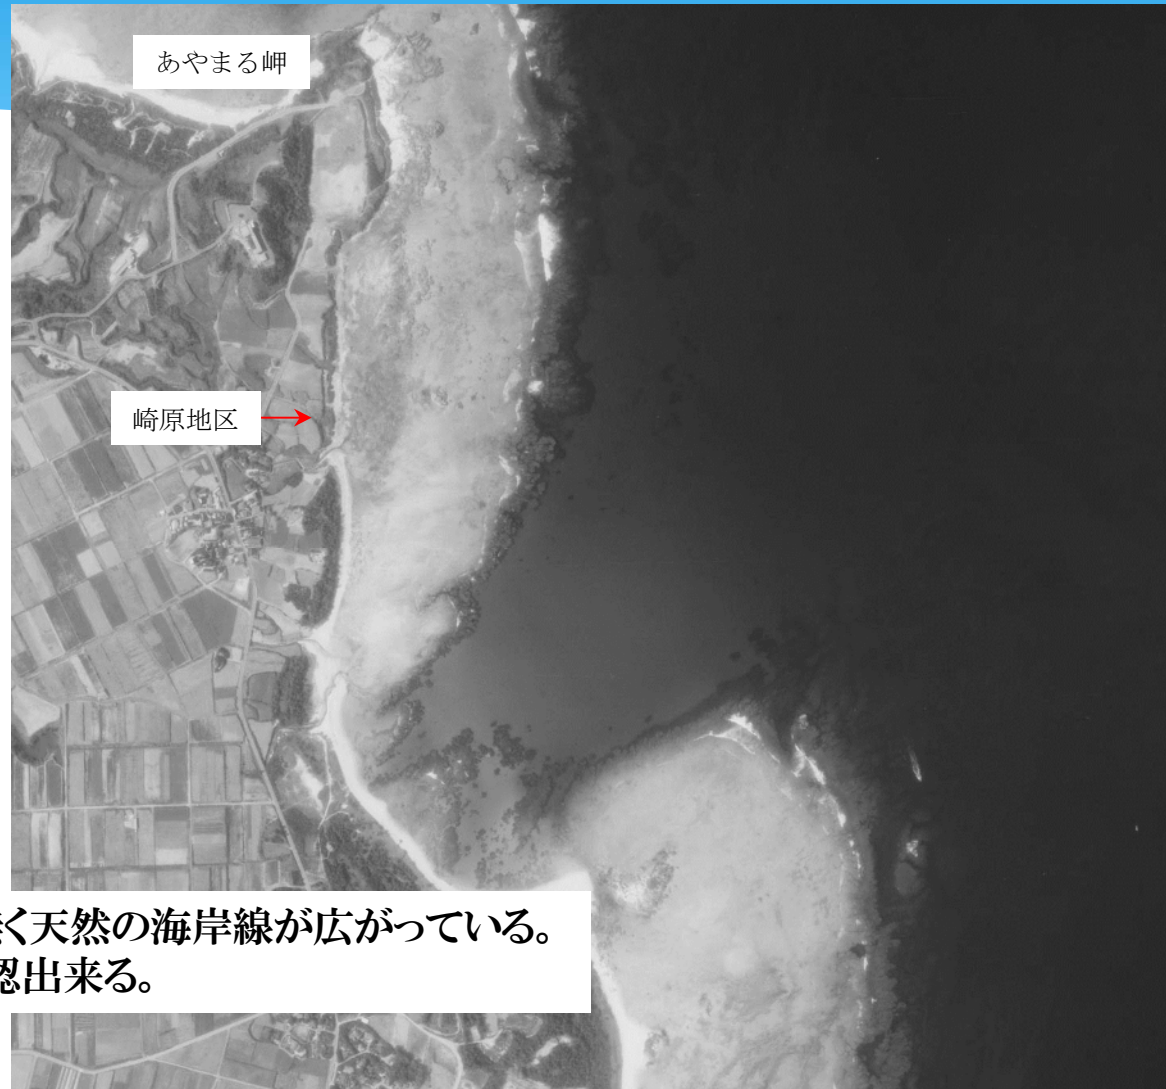
1966年（昭和41年）2月15日の崎原海岸の状況

海岸には護岸が無く天然の海岸線が広がっている。  
沖合にリーフが確認出来る。
