# エココースト事業実施箇所(用地区海岸)

## エココースト事業実施箇所(用地区海岸)

# エココースト事業実施箇所(赤木名地区海岸)

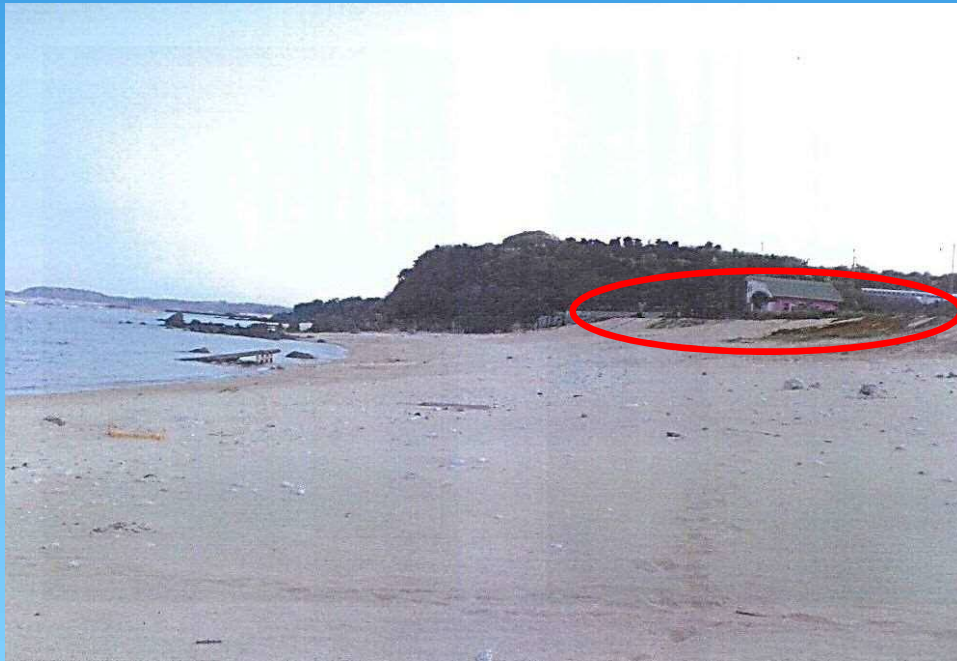
2007 (H19). 11

事業実施時の状況

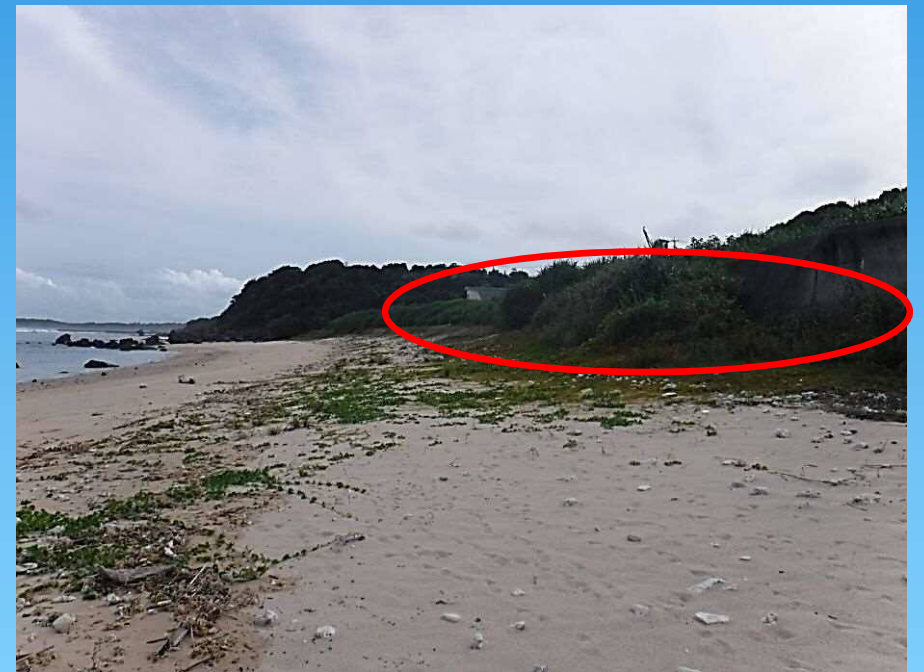
2017 (H29). 10

- 堆砂量は事業実施時と比較しても大きな変化は見られない。
  - 植林されたアダンが繁茂している状況が確認出来た。
- 浜にはオカヤドカリの足跡があり、水叩き工で1個体確認された。

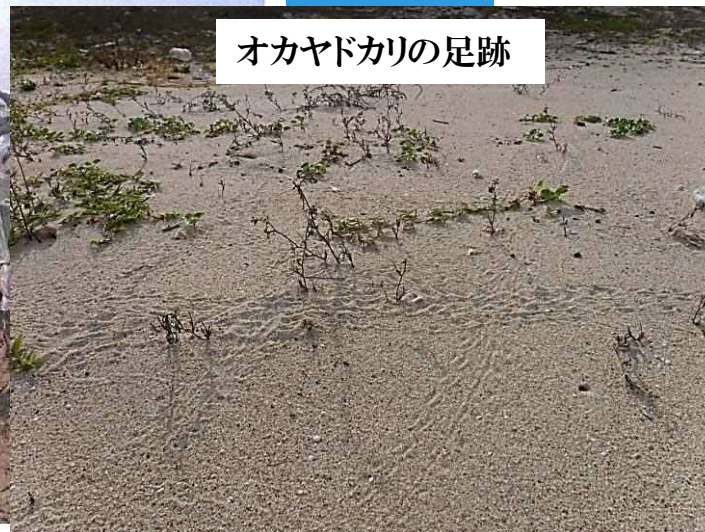
オカヤドカリの足跡

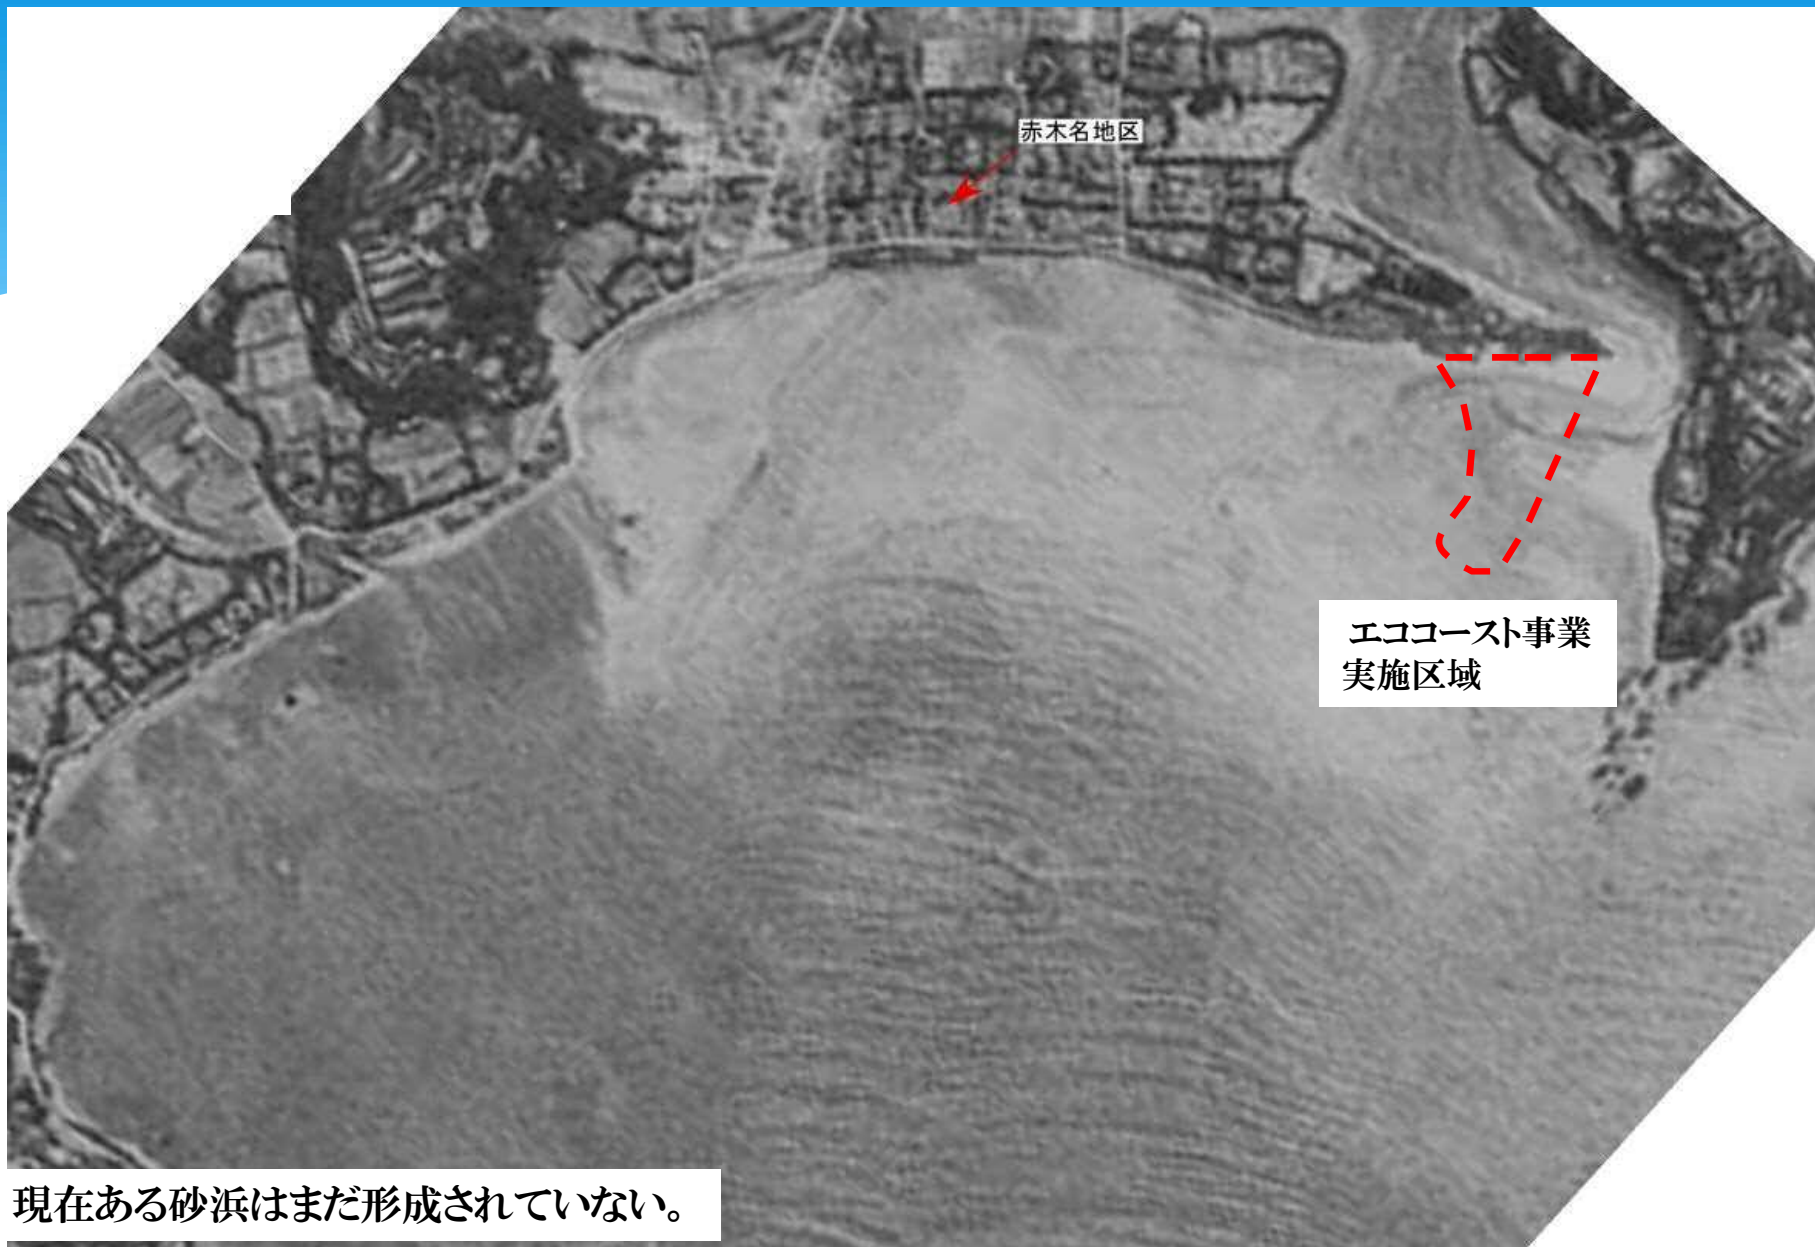
1946年（昭和21年）4月9日の赤木名海岸の状況  
2 3

現在ある砂浜はまだ形成されていない。
