3. 鹿児島（鶴丸）城跡の調査

2) 石垣調査のまとめ

①本丸・二之丸・御殿の石垣の傷み

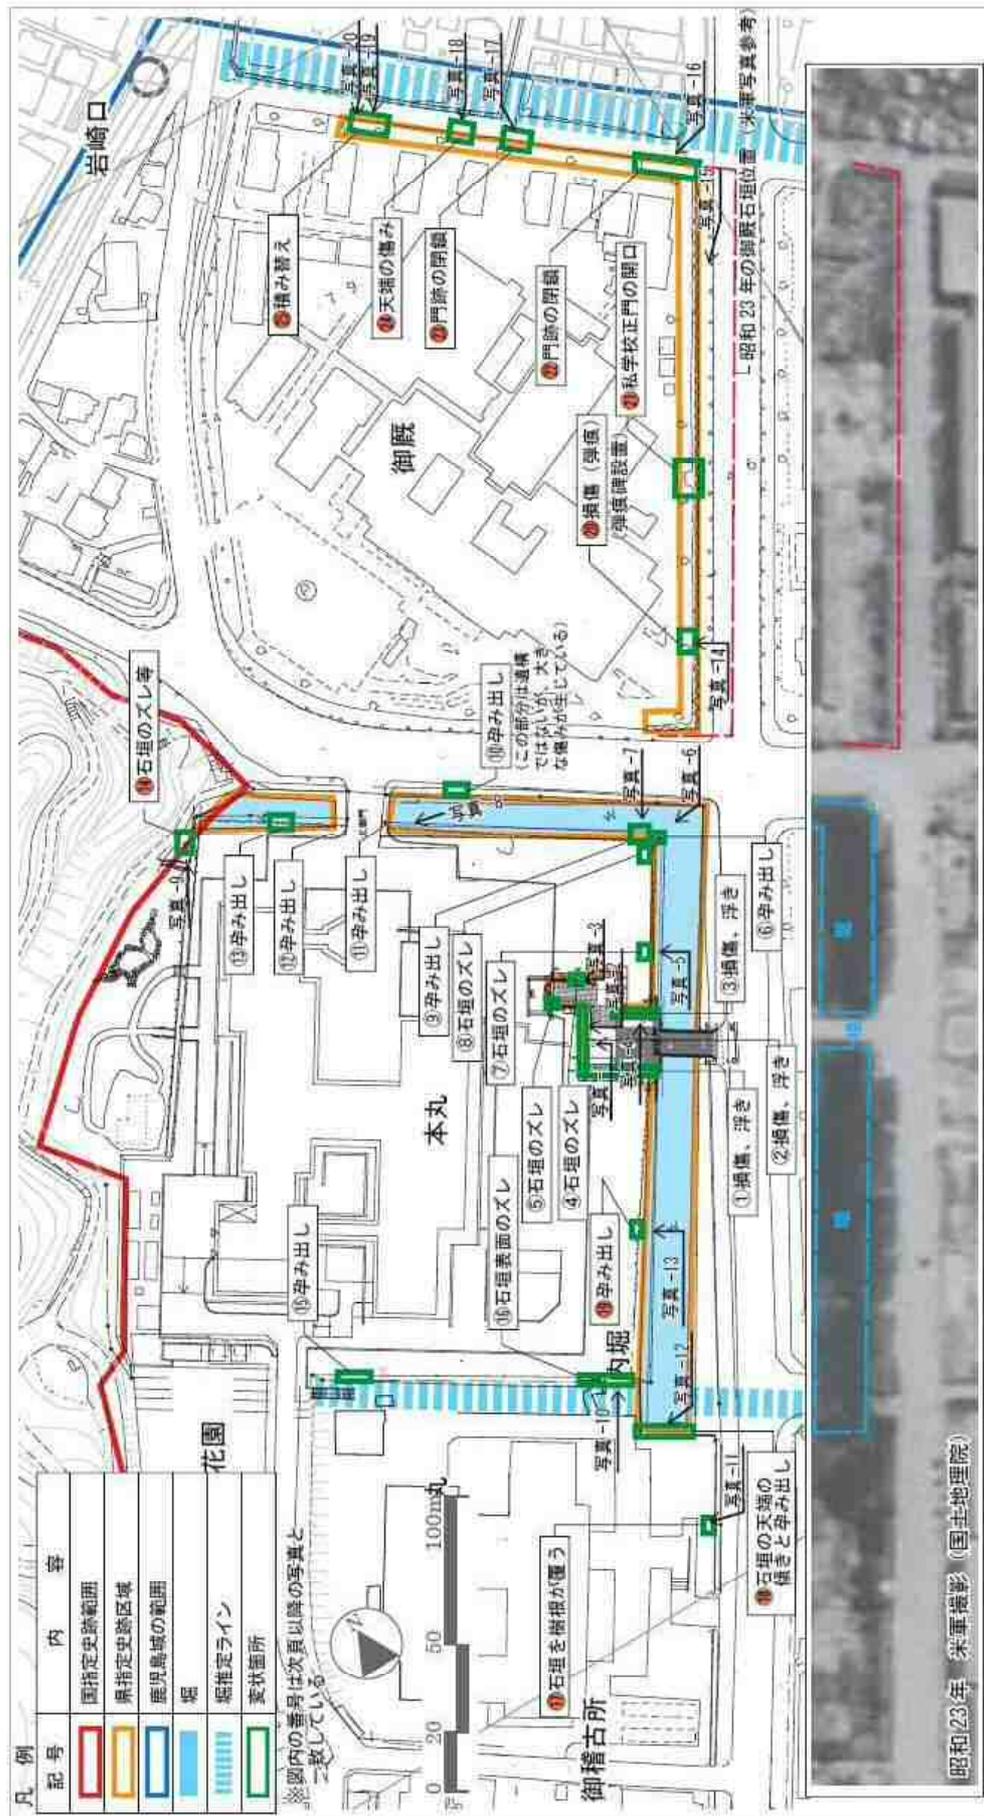
図Ⅲ-14 石垣変状位置平面図

石垣の傷み箇所を下図及び次頁図に示す。傷み箇所、内容は「鶴丸城石垣現況基礎調査業務委託」を参照する。ただし、下図の位置番号①、②、③、④、⑤の10箇所は本業務の調査で追記したものである。

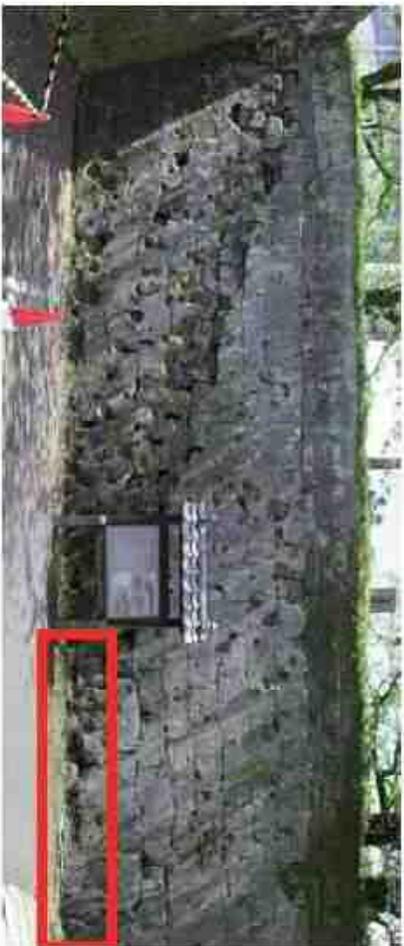
写真-1 右側下部に次下及びび孕みが生じている

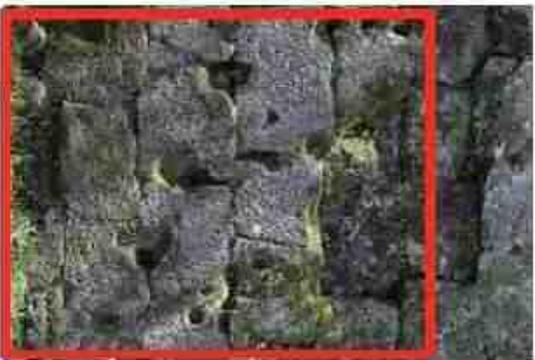
写真-2 石垣の強度

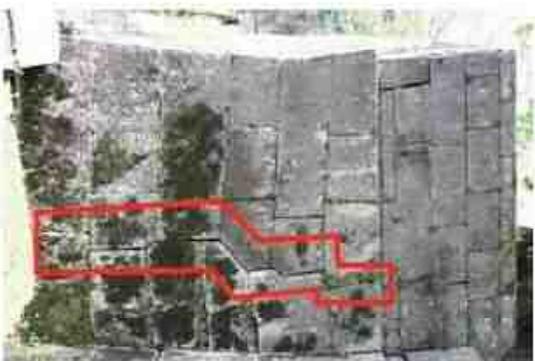
写真-3 目地の開き

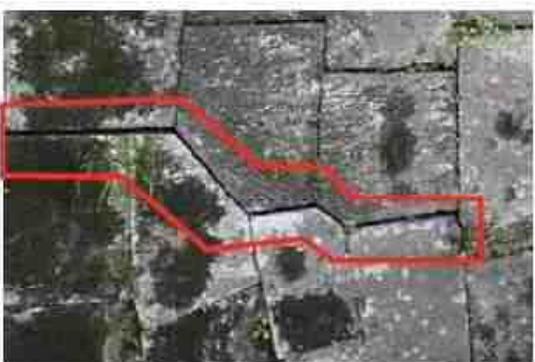
写真-3 目地の開きの拡大

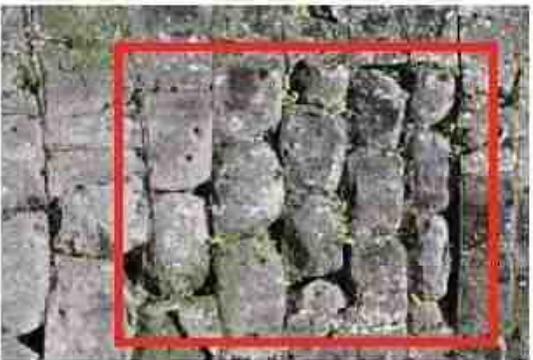
写真-4 火災時の熱で角がとれ丸くなっている

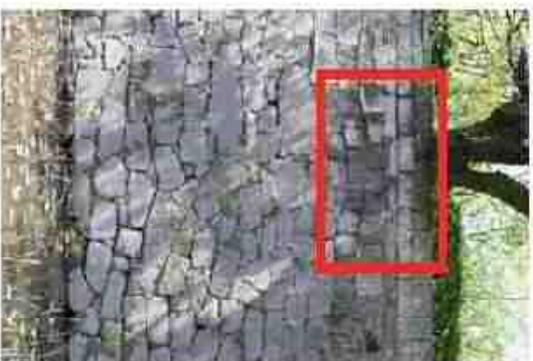
写真-5 孕み出し

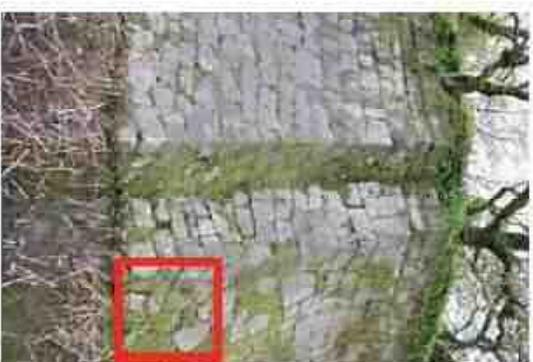
写真-6 孕み出し

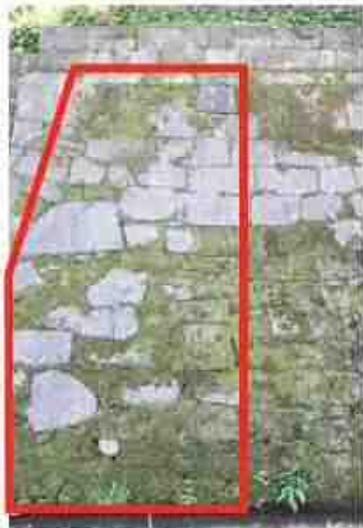
写真-7 打込み部分が孕んでいる

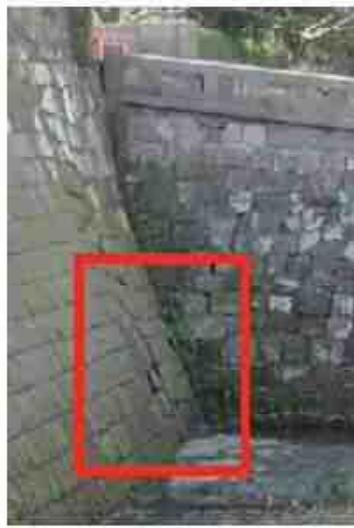
写真-8 下部が孕んでいる
(写真は「鶴丸城石垣現況基礎調査業務委託」のものを使用)

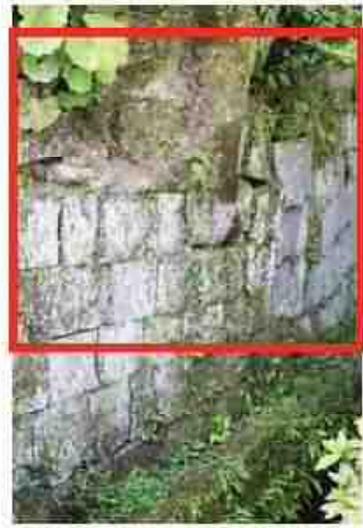
写真-9 巨木が石垣上にみられる

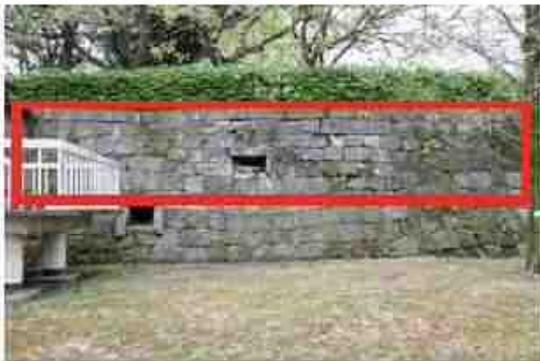
写真-10 石垣表面のズレがみられる

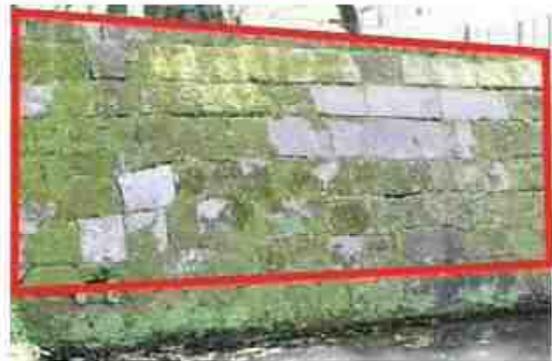
写真-11 石垣天端の傾きと孕み

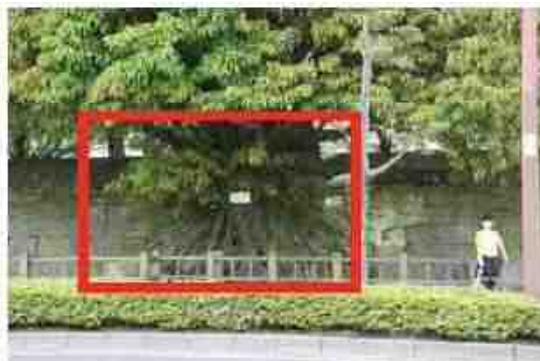
写真-12 石垣を樹根が覆う

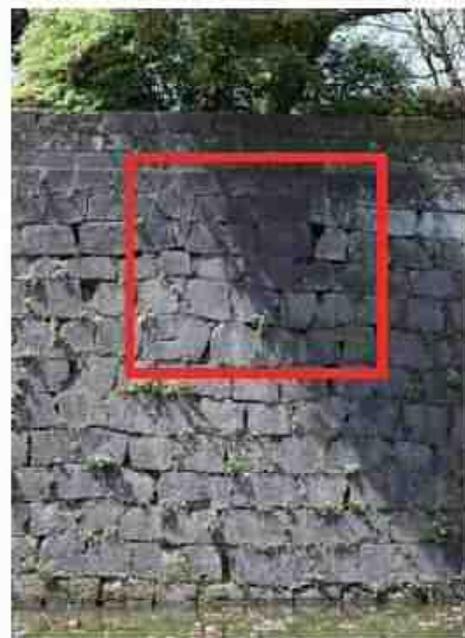
写真-13 孕み出し

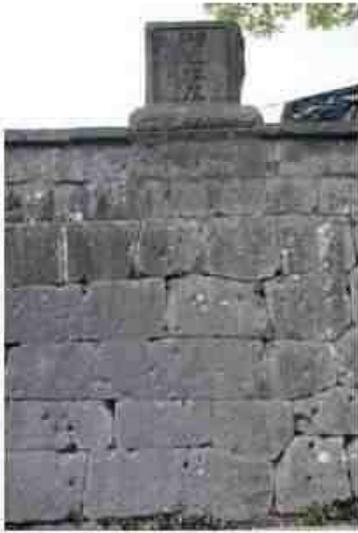
写真-14 弾痕碑と弾痕

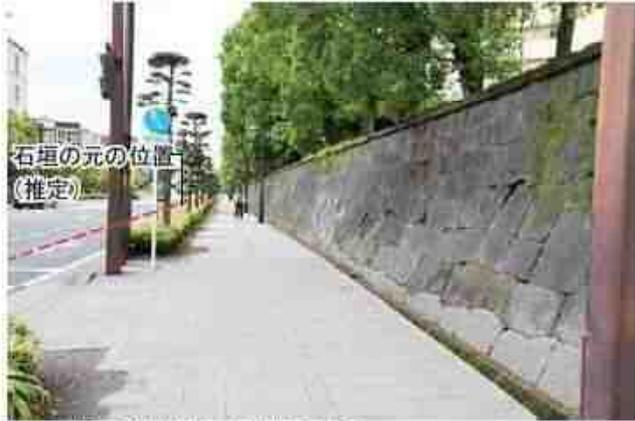
写真-15 私学校跡（県指定史跡）
数メートル西側に移設、積み直された

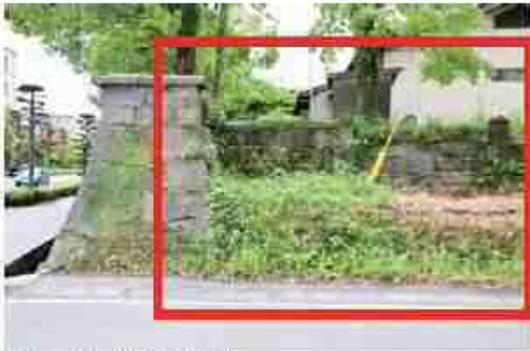
写真-16 門跡の閉鎖

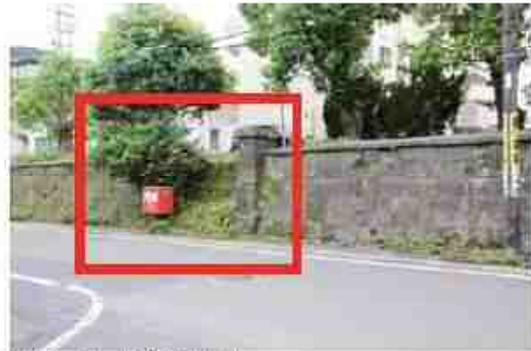
写真-17 門跡の閉鎖

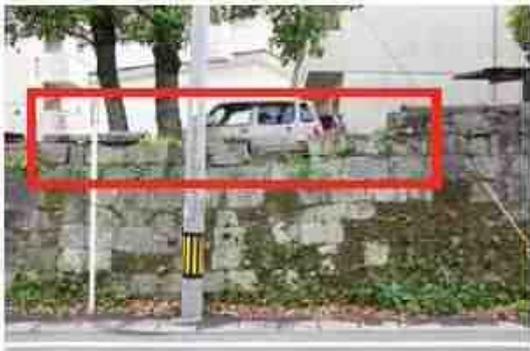
写真-18 天端の傷み

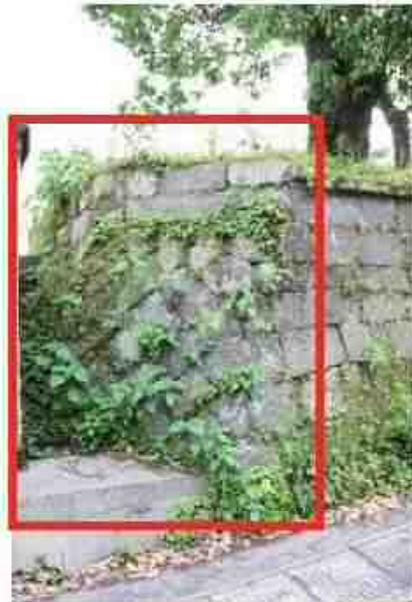
写真-20 積み替え部拡大

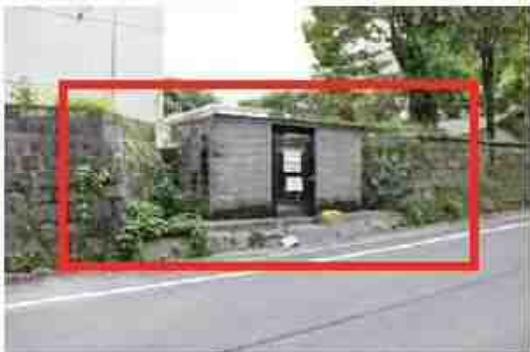
写真-19 ゴミ置き場設置による積み替え
