4. 鹿児島（鶴丸）城跡の現状

1) 遺構の現状

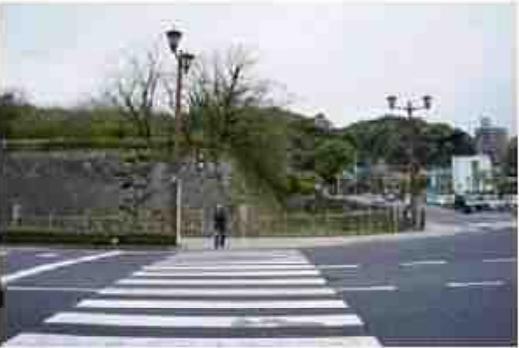
御兵具所（多門櫓）

現在も角欠けが見られる 石垣は原状のとおり遺存している

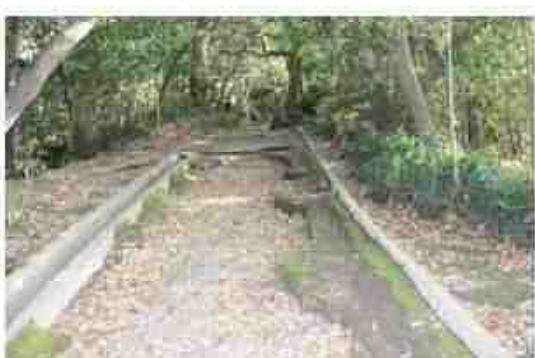
写真-6 舗装が浸食された遊歩道

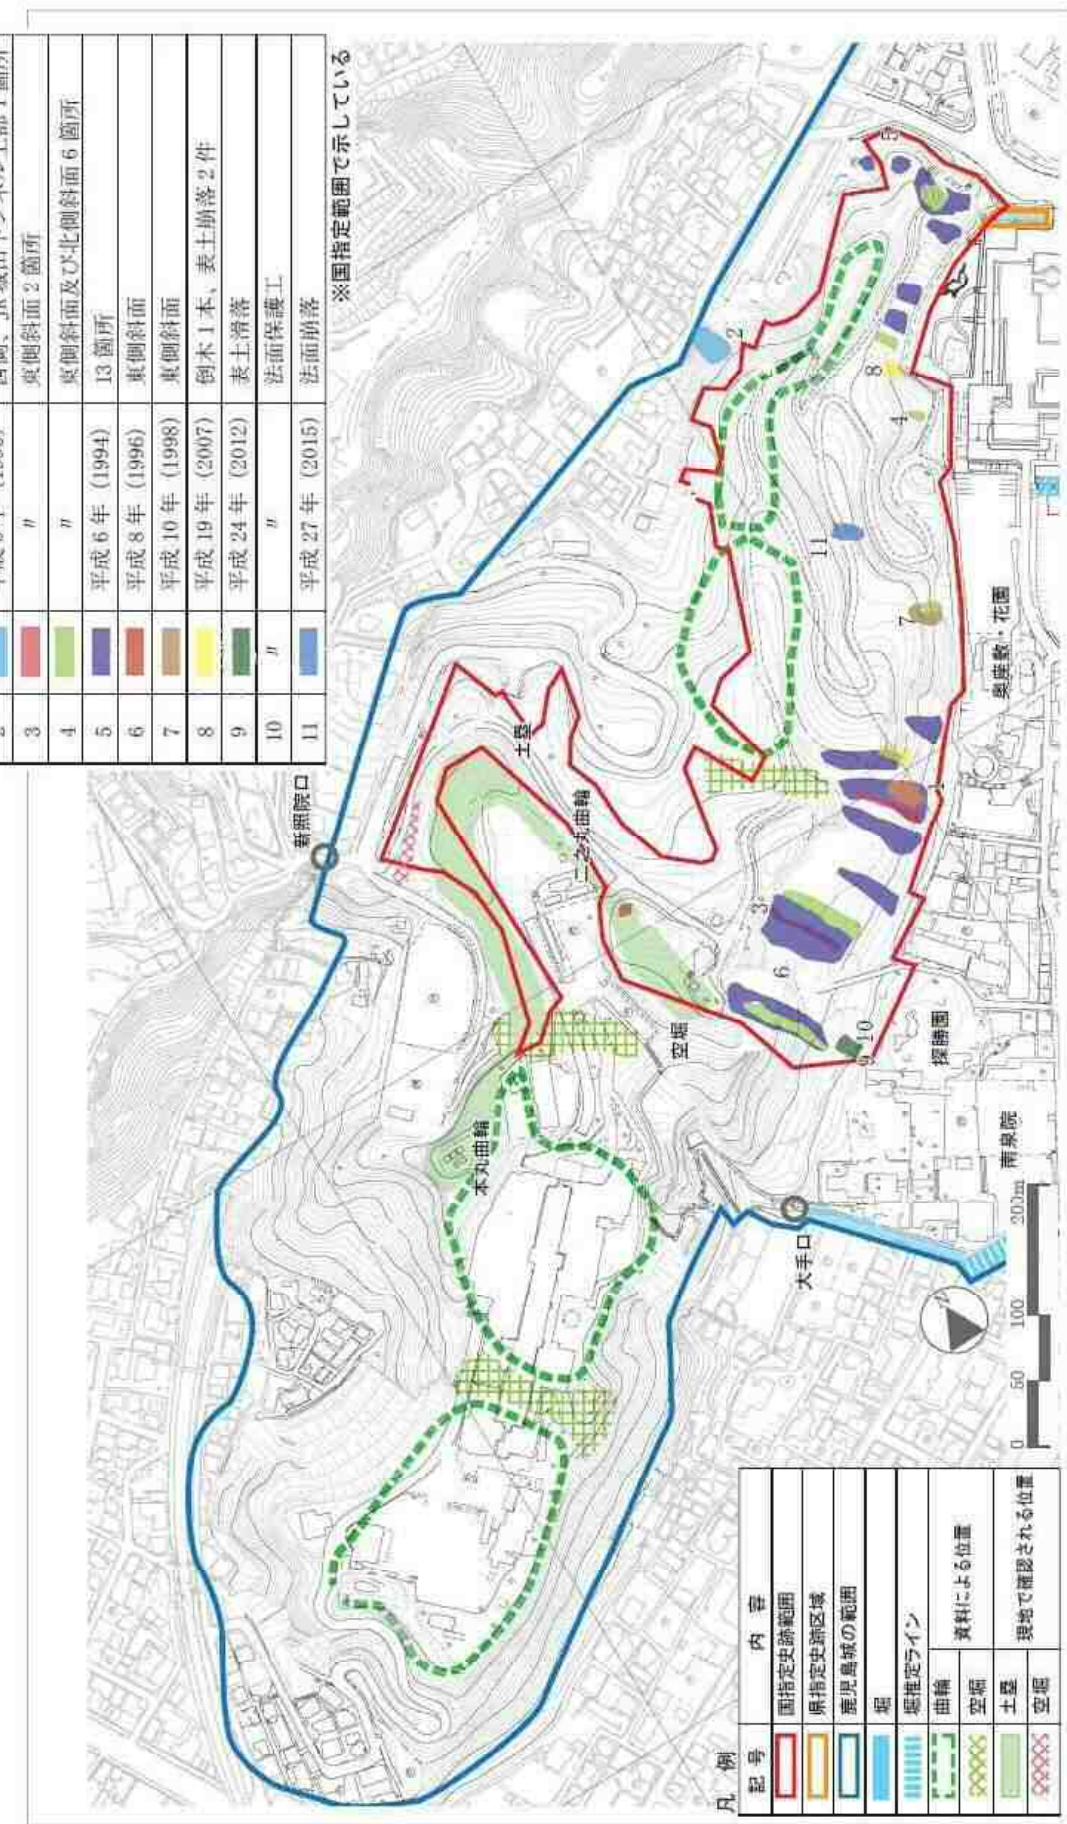
図III-25 城山の修理箇所平面図

番号	記号	修理年	位置と箇所数
1	■	平成4年（1992）	東側斜面1箇所
2	■	平成5年（1993）	西側、JR城山トンネル上部1箇所
3	■	"	東側斜面2箇所
4	■	"	東側斜面及び北側斜面6箇所
5	■	平成6年（1994）	13箇所
6	■	平成8年（1996）	東側斜面
7	■	平成10年（1998）	東側斜面
8	■	平成19年（2007）	倒木1本、表土崩落2件
9	■	平成24年（2012）	表土滑落
10	"	"	法面保護工
11	■	平成27年（2015）	法面崩落

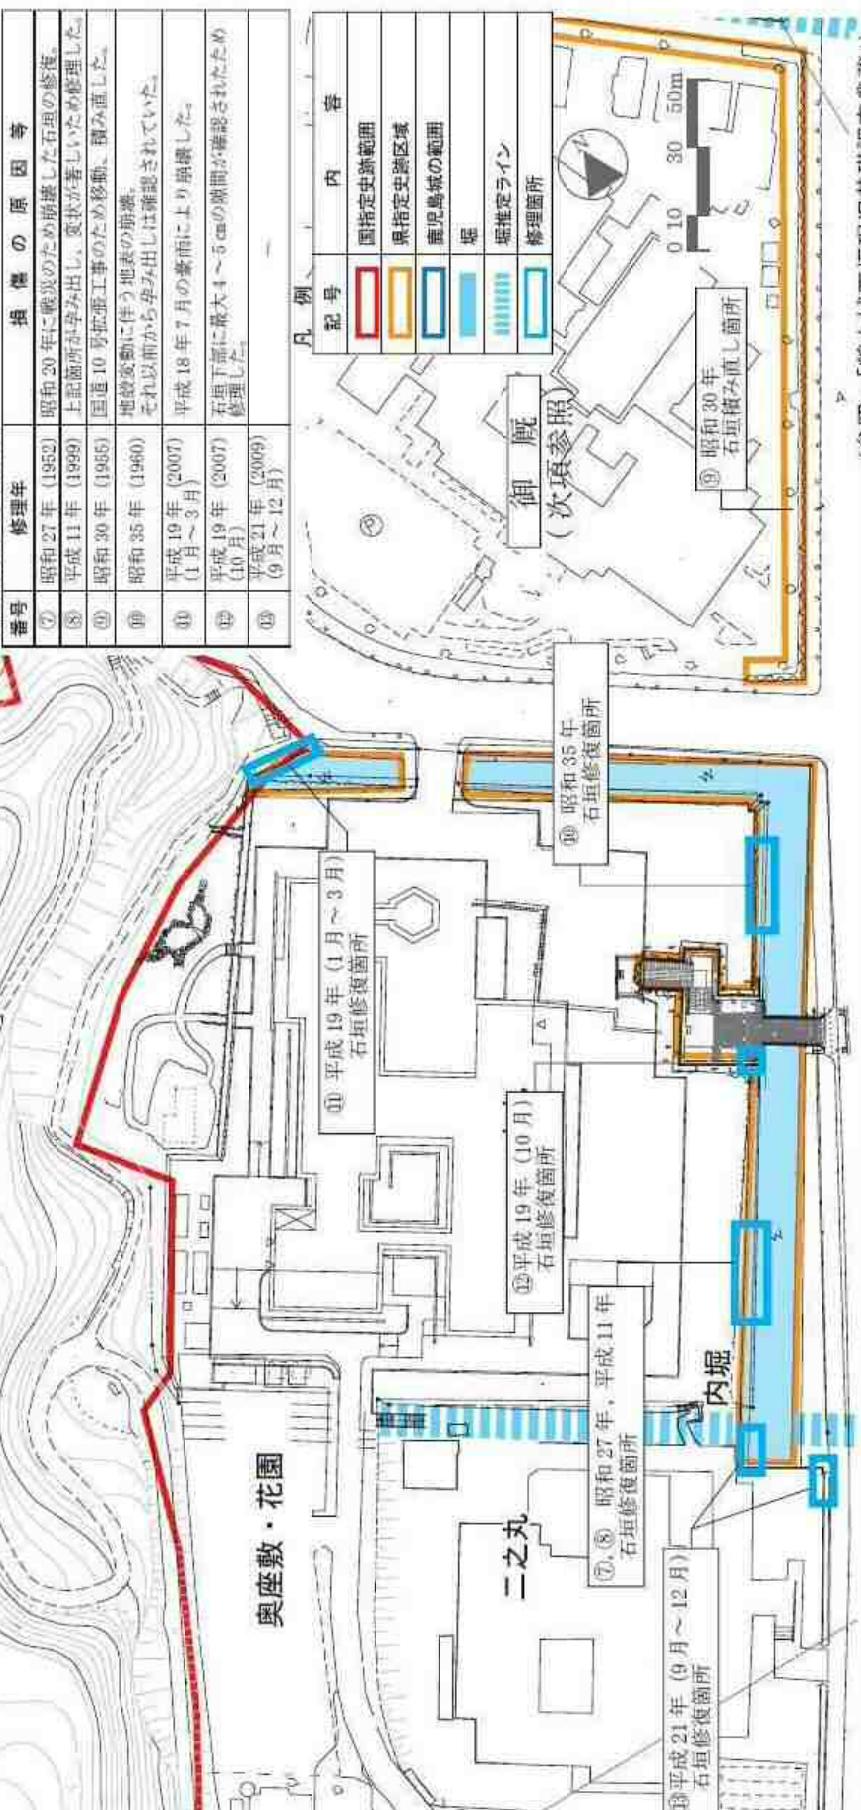
図III-26 本丸・二之丸の石垣修理箇所平面図

昭和、平成の石垣修理箇所と内容は「鶴丸城石垣現況基礎調査業務」を参照している。昭和以降の修理回数は7回になる。

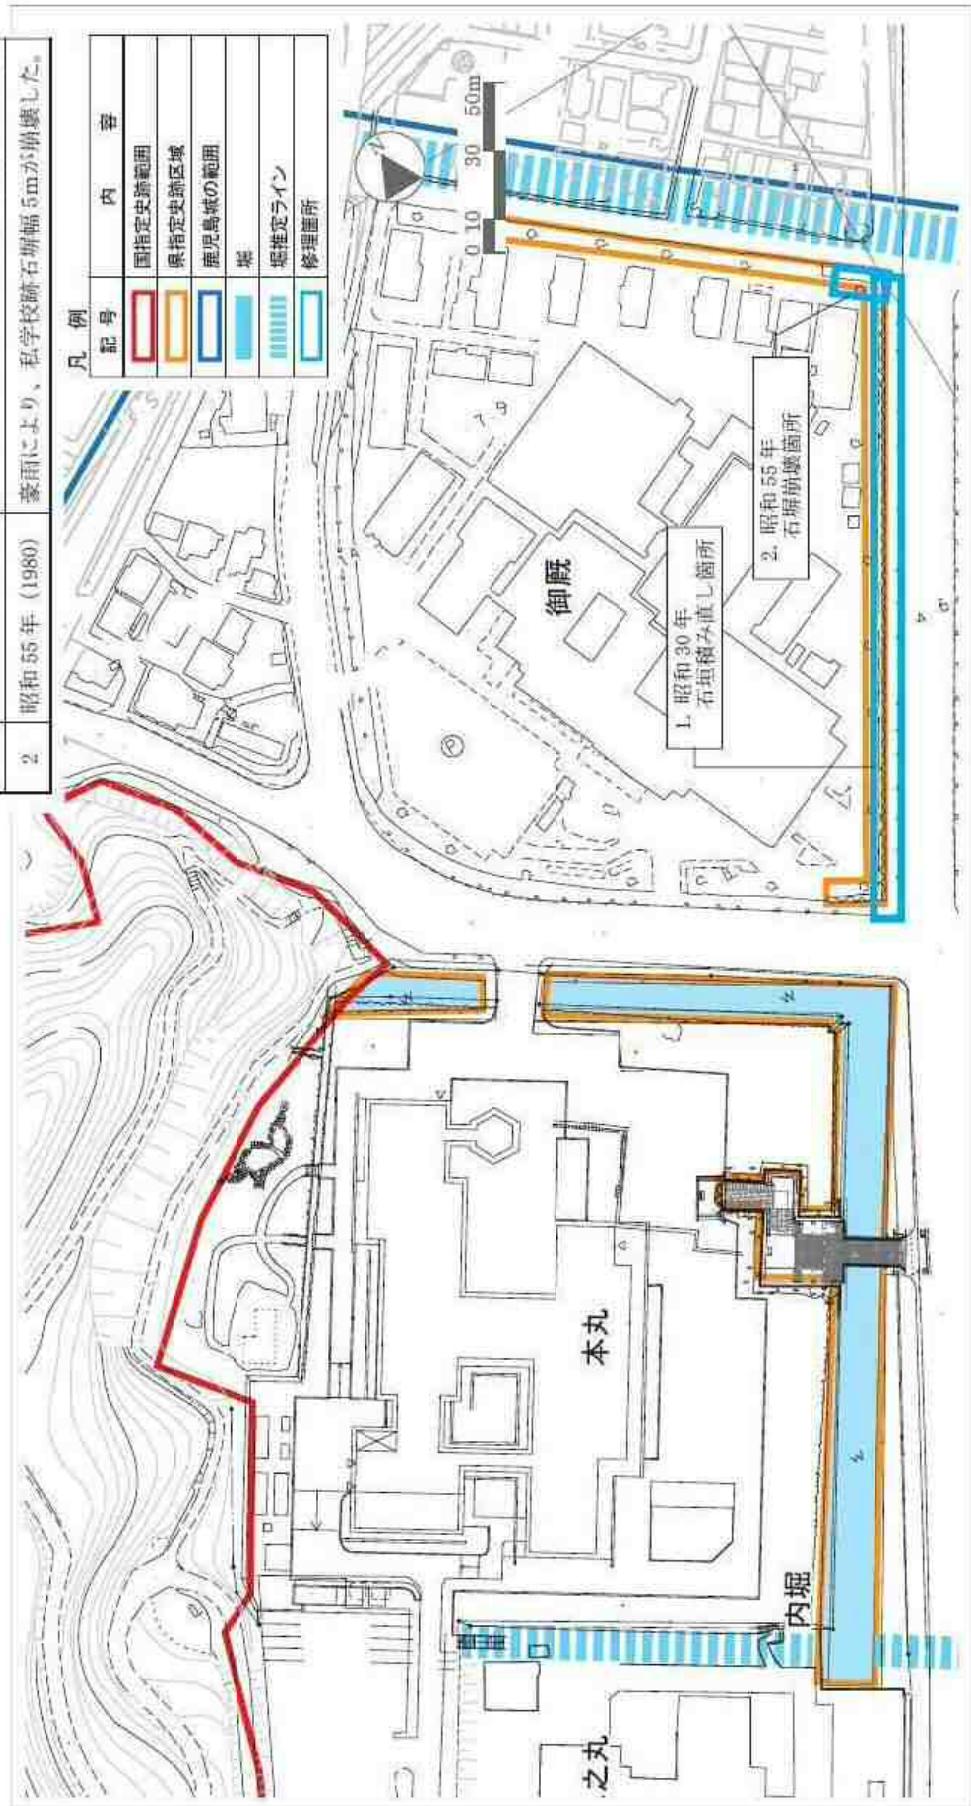
図III-27 御厩の石垣修理位置平面図

番号	修理年	損傷の原因等
1	昭和30年（1955）	国道10号拡張工事のため移動、積み直した。
2	昭和55年（1980）	豪雨により、私学校跡石垣幅5mが崩壊した。

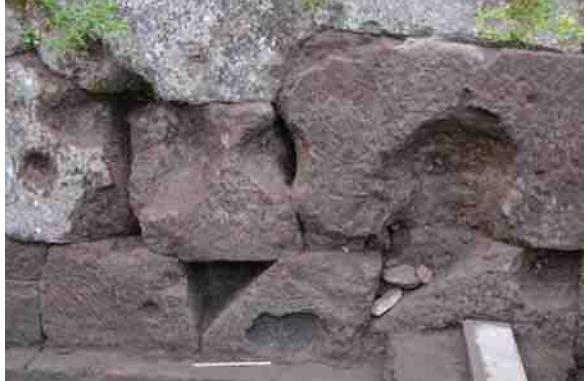
<p>御楼門正面石垣の基底部に遺る弾痕</p>	<ul style="list-style-type: none"> 石垣には、西南戦争時のものと思われる弾痕跡がみられる。 城山には、堡壘や胸壁等が遺っている。

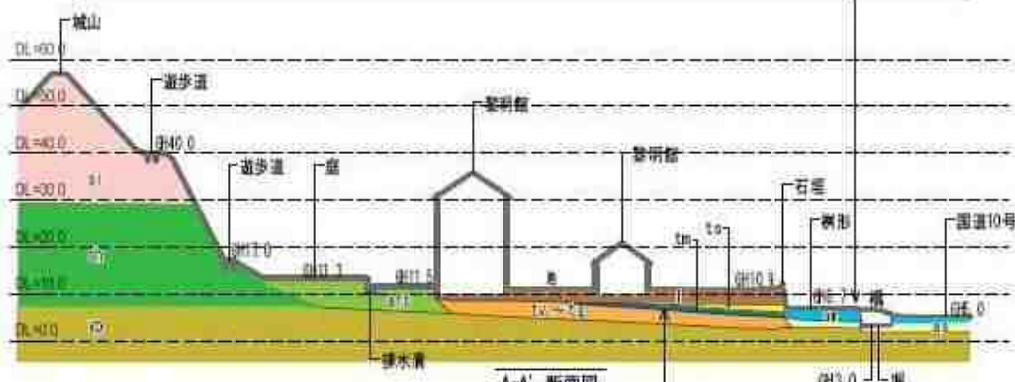
項目 課題	現 状																							
遺存している遺構の保存状況に不十分な点がみられる	<p>①地形・地質からの課題</p> <p>本丸石垣周辺のボーリング調査資料及び、鹿児島市の主要部地形分類図（「鹿児島市・姶良地区地盤図」（建設省1969））等を参考に城跡の東西方向の断面図をとり、本丸地質を検証した。</p> <p>課題</p> <p>シラス台地の城山の麓に小段丘があり、沖積地になっている。 石垣と堀辺りをみると、御楼門から橋にかけては、石垣基礎部分に軟弱な沖積層の粘性土が分布する。粘性土は新規の荷重に対しては、支持力不足の懸念と共に圧密沈下の懸念も想定される。</p>

<p>課題</p> <p>扇状地堆積物中に難透水層とみられる粘性土が介在しており、城周辺の降雨水がこの上面を流下し、石垣背面や石垣基礎部に集水される恐れがある。 長期的あるいは異常降雨後には、水圧の発生や基礎の洗掘(細粒分の洗い出し)など石垣変状の要因となることも予想される。</p>
