鹿兒島（鶴丸）城跡について

鹿兒島（鶴丸）城跡における取組について

1 「鶴丸城跡保全整備事業」について

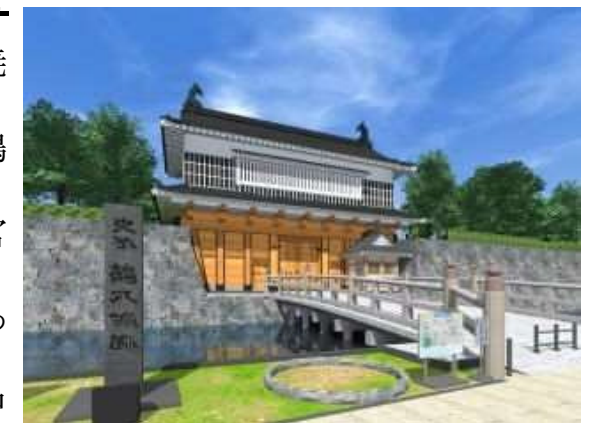
御楼門完成イメージ図

鶴丸城の表玄関であり、明治6年の火災により焼失した御楼門の復元については、平成27年2月、県と民間の鶴丸城御楼門復元実行委員会とで「鶴丸城御楼門建設協議会」を設立し、「かごしま国体」が開催される2020年の3月までの完成を目指し、官民一体となって取り組んでいます。

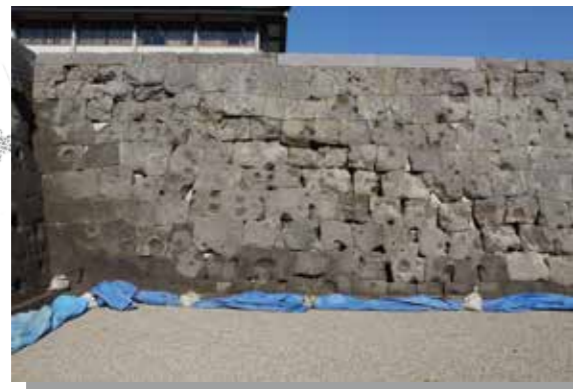
① ごろうもん だんこん 御楼門と弾痕

発掘調査により土を除去した箇所は、御楼門再建に向けて、現代工法を用いずに古来からの工法で土を締め、より強い地盤になるように施工しました。確認された石垣の銃弾・砲弾痕は西南戦争の激戦を物語る重要な遺構です。石垣の破損箇所については銃弾・砲弾痕を後世へ残すために最低限の整備を行いました。

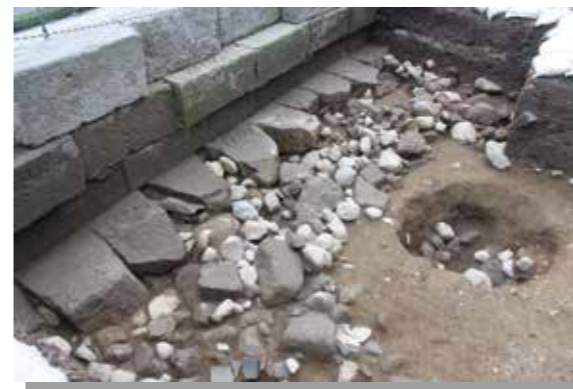
② はいすいこう いしがきうらご 排水溝と石垣裏込め

発掘調査で確認された排水溝と石垣は、埋め戻した後に新しい石材で復元整備を実施しました。また、江戸時代の排水溝の付け替えや近代以降に土管を排水溝に据え付けた痕跡などが確認され、長い間排水施設として利用された事がわかりました。石垣の背面には拳大の礫が充填された裏込め石が確認されました。

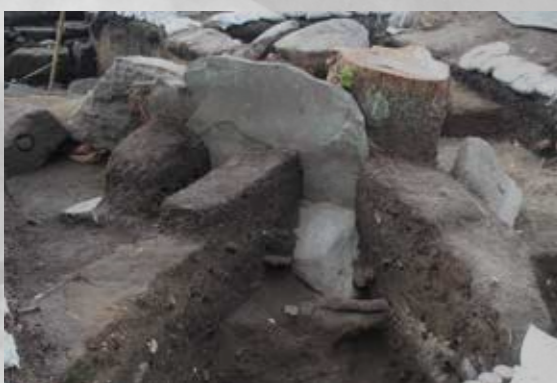
③ ていえんじょういこう おすみやぐら 庭園状遺構と御角櫓

明治5年に明治天皇が鹿児島を訪れた際に、城の内外で写真が撮影されました。城内の写真には池や滝、立石など配置された庭園が写されています。発掘調査の結果、立石がそのまま埋没した事や、玉石などが確認され、庭園の一部が残存している可能性が高いことがわかりました。御角櫓は建物外壁の2辺は石垣上に、残り2辺は直方体の切石を並べた礎石の上に建っていました。礎石の一部が残存している事などが確認されました。

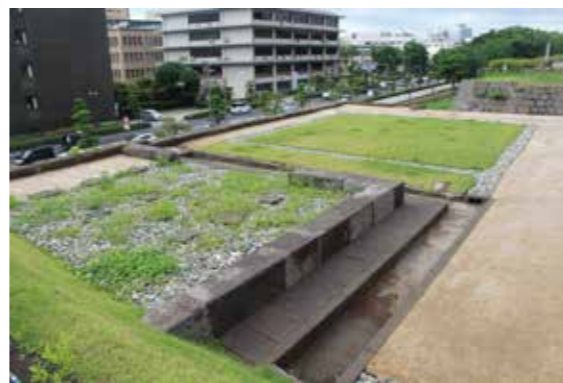
④ おひょうぐしょ はりばんしょ 御兵具所と張番所

御兵具所とは武具類を保管していたと考えられる多間櫓です。昨年度に発掘調査と復元整備を実施し、御兵具所の礎石や周囲を巡る排水溝が復元されました。絵図には御兵具所の西側に御兵具奉行張番所が描かれています。昭和53・54年に発掘調査を実施し、礎石の根石が確認されています。今年度の調査でも根石が東側へ続いている事が確認されました。
