IV 再発・類似事例の分析

【2】酸素残量の確認不足（医療安全情報No.48：酸素残量の未確認、第2報No.146）

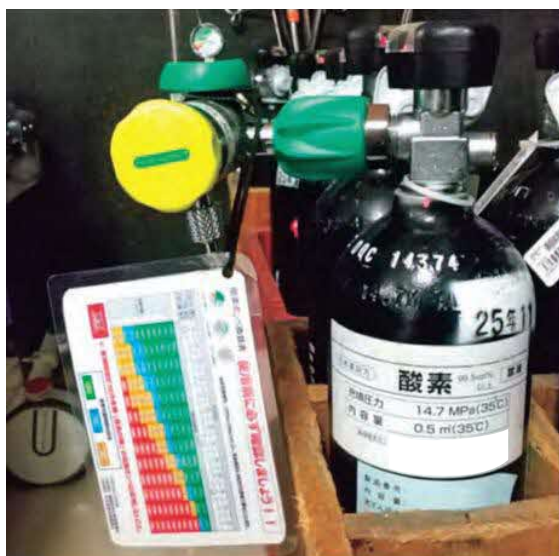
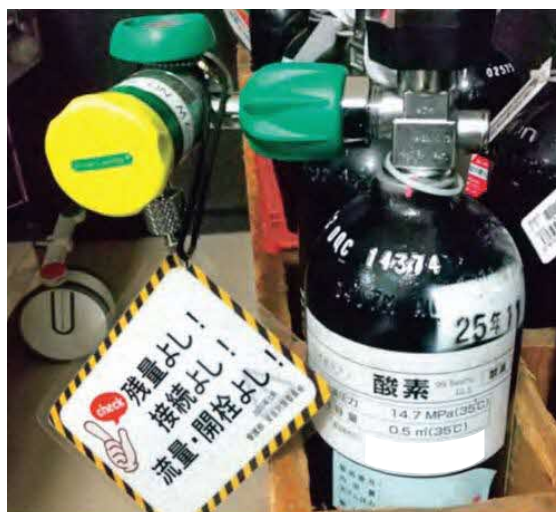
図表Ⅳ－２－２２ 酸素ボンベに使用可能時間早見表を設置した例

本事業参加医療機関のご協力により、酸素ボンベに使用可能時間早見表を設置した写真をご提供いただいたので、一例として示す。

〈表面〉

〈裏面〉

- ・酸素ポンベに使用可能時間早見表を設置する。（複数報告あり）
- ・酸素ポンベの使用開始時は、使用可能時間早見表を用いて、どの位の時間使用することができるのか、所要時間に対して十分な残量であるか、把握する。
- ・酸素流量と酸素ポンベ内の残量から、使用できる時間を計算しておく。
- ・酸素がなくなる時間を計算し、タイマーをかけておく。
