# てご 手籠川堤防決壊箇所対応状況（7月25日午後1時時点）

7月19日からの豪雨により、20日未明に手籠川の堤防が一部決壊  
20日から堤防の応急工事に着手し、25日午後1時までには、大型土  
のうを3段設置し、応急復旧が完了した

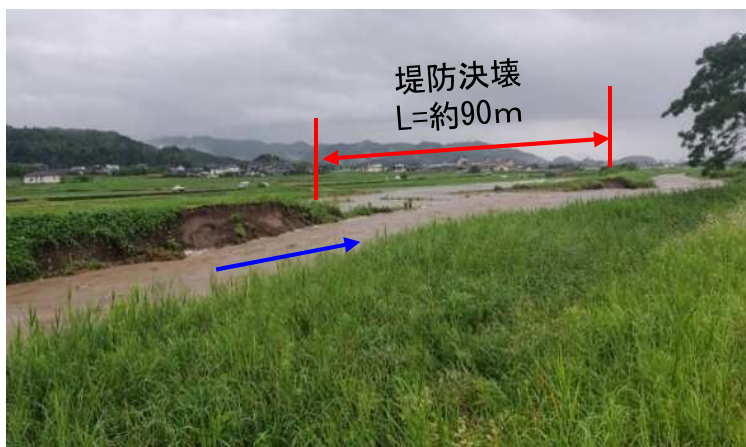
- ◆被災状況：浸水面積：水田1.5ha（住宅浸水なし）
- ◆雨量観測局（霧島町）
  - 1時間最大雨量 84mm (R. 7/20 2:20~3:20)
  - 24時間連続雨量 235mm (R. 7/19 7:00~7:00)

被災状況 (20日午前7時現在)

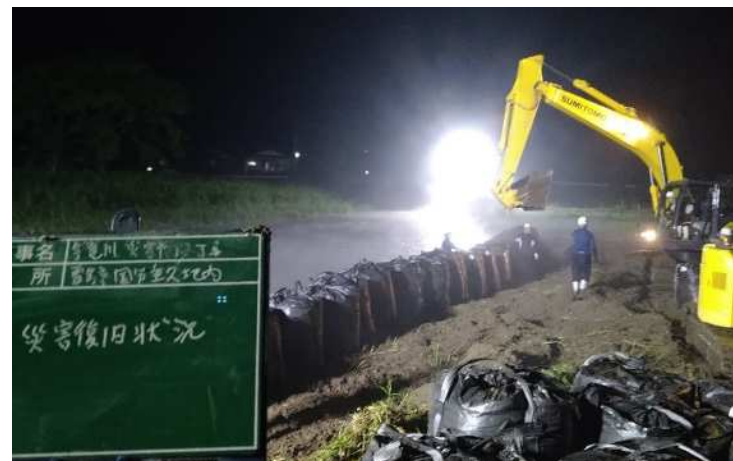
復旧状況 (20日午後9時現在)

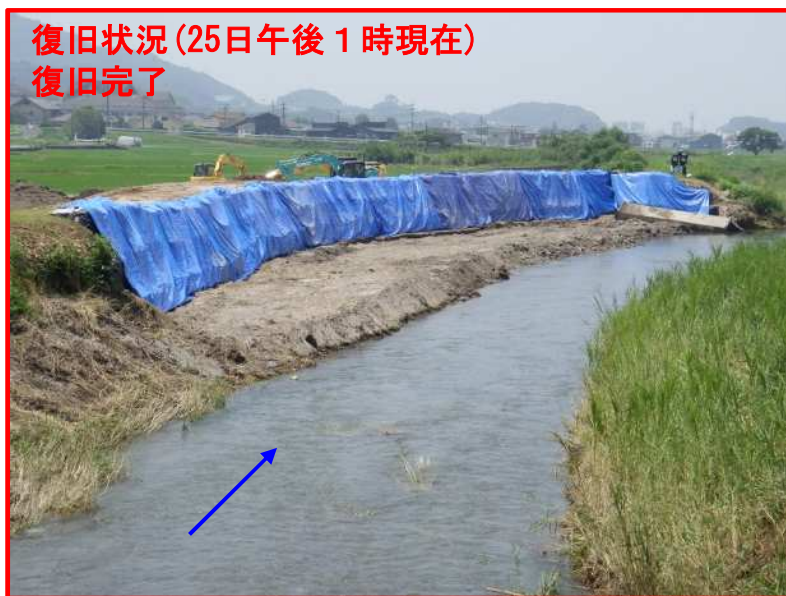
復旧状況 (25日午後1時現在)  
復旧完了

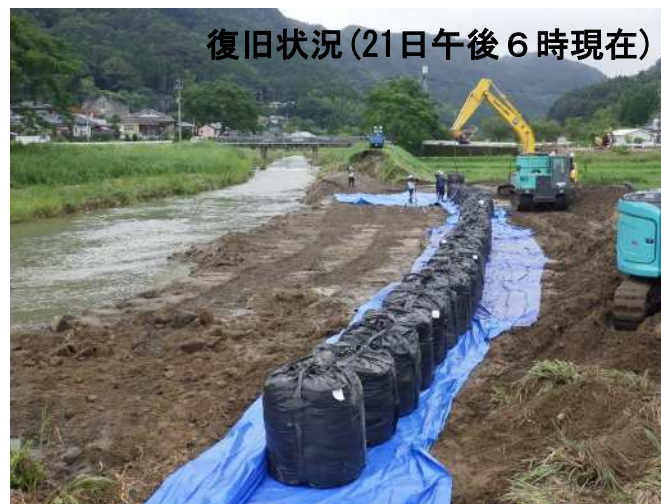
復旧状況 (21日午後6時現在)
