# 河川整備の効果

River & Coast 2023

## 整備効果事例（令和元年6月末からの大雨）

# 多自然川づくり

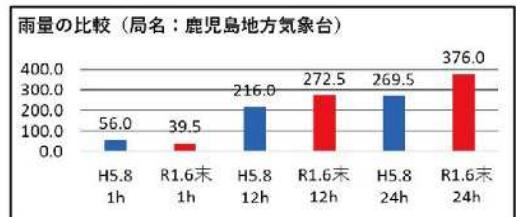
鹿児島地方気象台において、令和元年6月末からの大雨と平成5年8月6日豪雨の雨量を比較したところ、令和元年の大雨が、12時間雨量及び24時間雨量において、大きく上回りました。

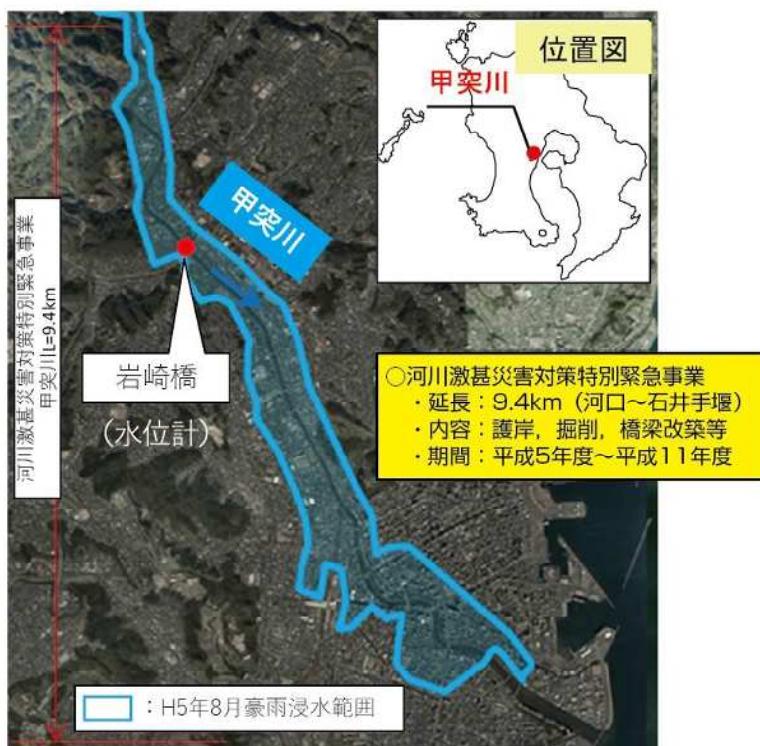
改修前

平成5年8月6日の水害後、河川激甚災害対策特別緊急事業（激特事業）等を実施し、川幅の狭い区間の拡幅、河床の掘り下げ、橋梁の改築を実施したことなどにより、流下能力は岩崎橋付近で300m<sup>3</sup>/sから700m<sup>3</sup>/sに向上し、令和元年6月末からの大雨時には浸水家屋はありませんでした。

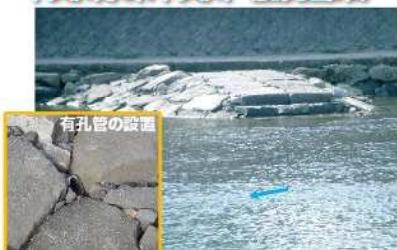
有孔管の設置

有孔管の設置や、石張工（空積み）を行い「うなぎのすみか造り」にも取り組んでいます。

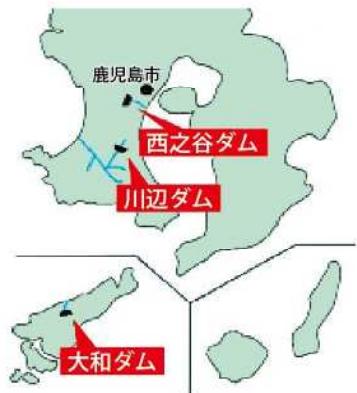
管 理 ダム		
ダム名（所在地）	かわなべ 川辺ダム(南九州市川辺町)	やまと 大和ダム（大和村）	にしだに 西之谷ダム（鹿児島市）
目 的	・洪水調節 ・都市用水の安定供給 ・流水の正常な機能の維持	・洪水調節 ・水道用水の安定供給 ・流水の正常な機能の維持	・洪水調節
型 式	重力式コンクリートダム	重力式コンクリートダム	重力式コンクリートダム
堤 高	53. 5m	45. 0m	21. 5m
堤 頂 長	147. 0m	90. 0m	135. 8m
堤 体 積	108, 000m <sup>3</sup>	49, 000m <sup>3</sup>	32, 300m <sup>3</sup>
集 水 面 積	30. 2km <sup>2</sup>	2. 08km <sup>2</sup>	6. 8km <sup>2</sup>
湛 水 面 積	0. 23km <sup>2</sup>	0. 067km <sup>2</sup>	0. 13km <sup>2</sup>
総 貯 水 容 量	2, 920m <sup>3</sup>	784m <sup>3</sup>	793m <sup>3</sup>
実 施 計 画 調 査	S56～S60	—	S47～H3
建 設 期 間	S61～H14	H2～H18	H4～H24
特 徴	左岸部に2層の火碎流堆積層があり、湛水のために地中連続壁を施工しました。	ダム周辺で確認されたアマミノクロワサギをはじめとする、23種の希少動植物の生息環境に配慮しながら建設を進めました。	洪水調節容量のみで不特定容量を持たない流水型ダム。貯水池容量を確保するため、貯水池内の掘削を行いました。
現 在 の 状 況	平成15年4月から管理運用中。	平成19年6月から管理運用中。	平成25年4月から管理運用中。

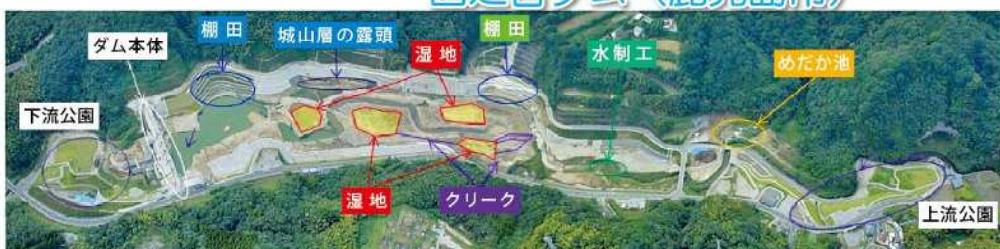
## 西之谷ダム（鹿児島市）

西之谷地区の里山風景を再生するため棚田を整備しました。

ダムの基礎岩盤である城山層が出現しました。当該箇所では護岸を設置せずに城山層を露頭させたまま残しました。

現河川に沿って縦断的に流れるクリーク（小川）を整備しました。湿地への導水とともに、多様な生物の生息・繁殖環境の創出保全に努めています。

淡水や湧き水を利用しためだか池を整備しました。地元住民の“めだかを生息させたい”という思いを反映させました。

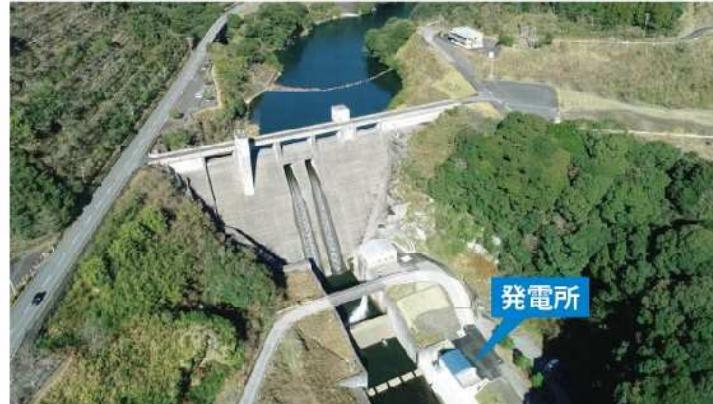
### 発電所内 横軸フランシス水車

また、川辺ダムについては、河川の維持流量を活用した小水力発電所を建設し、ダム管理用電力の自給及び余剰電力の売電を目的とする再生可能エネルギーを導入しました。

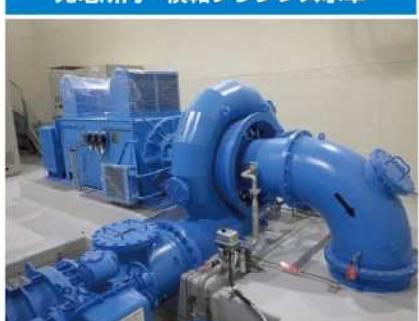
川辺ダム小水力発電所諸元
水車形式
横軸フランシス水車
発電機形式
横軸三相同機発電機
最大発電力
375kW
最大使用水量
1.5m <sup>3</sup> /s
最大有効落差
32.485m
年間可能発生電力量
2,553,000kWh

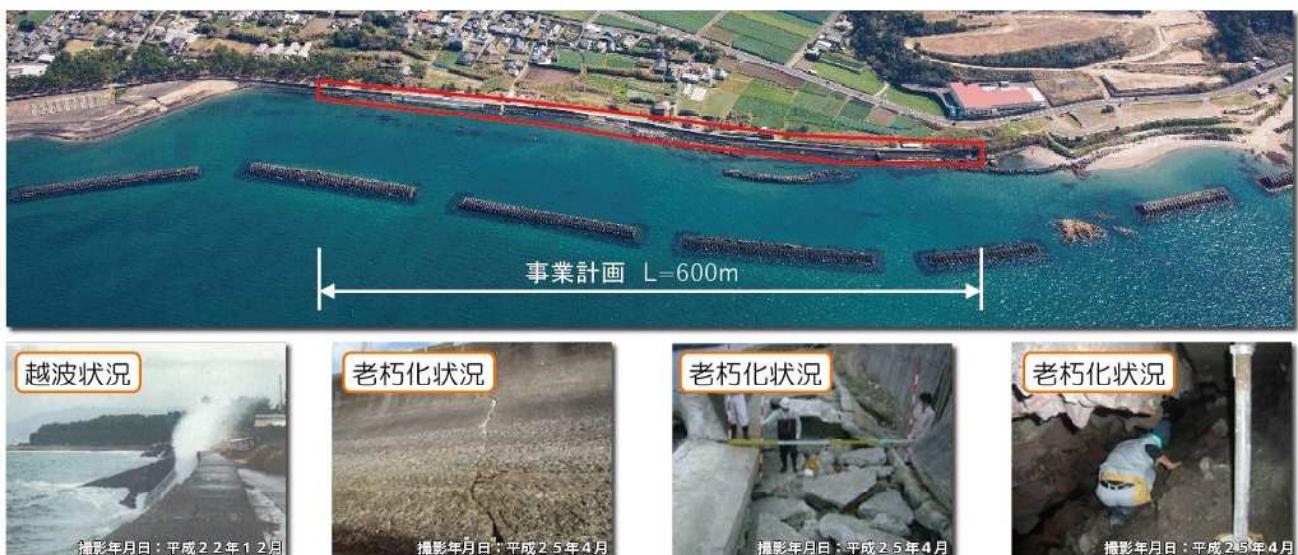
## 海岸堤防等老朽化対策緊急事業 馬場海岸（錦江町）

馬場海岸は、大隅半島南西部の鹿児島湾入口付近に位置し、背後には多数の人家が立地しております。当海岸の護岸は、築造から50年以上経過し老朽化が進んでおり、護岸機能が著しく低下しており、さらに老朽化した海岸構造物の被災や越波による背後地の浸水により被害を受けました。

このため、老朽化した護岸機能を強化・回復することを目的に平成27年度から整備を行っています。

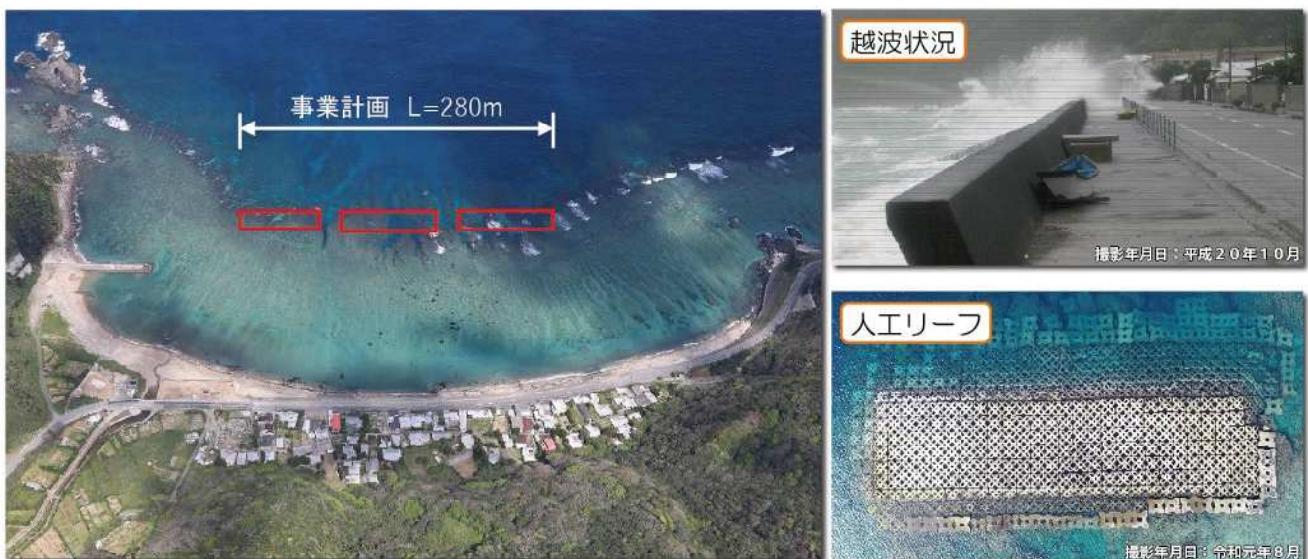
## 高潮対策事業 大金久海岸（大和村）

大金久海岸は、台風接近等による波浪の度に、海岸背後の人家や県道に越波や砂礫飛散等の被害が発生しており、地域からの越波対策の要望が強かったことから、平成25年度から人工リーフの整備を行っています。
