肝属川水系河川整備計画

【県管理区間】

平成29年2月

鹿児島県

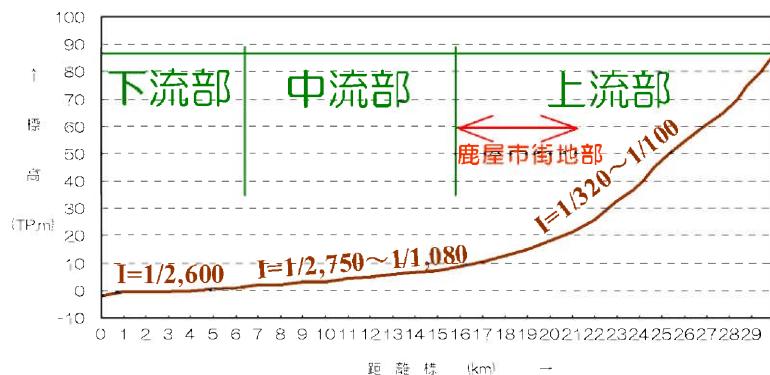
図 1-2 肝属川河床縦断図

肝属川流域の上流部は、高隈山地等の標高1,000mを超える急峻な山地に囲まれ、山間部を抜けたところに鹿屋市街地が位置し、その下流の中下流部は沖積平野が広がっています。河床勾配は、上流部は約1/100～1/320と急勾配であり、その下流の中下流部は約1/1,080～1/2,750と緩勾配となっています。

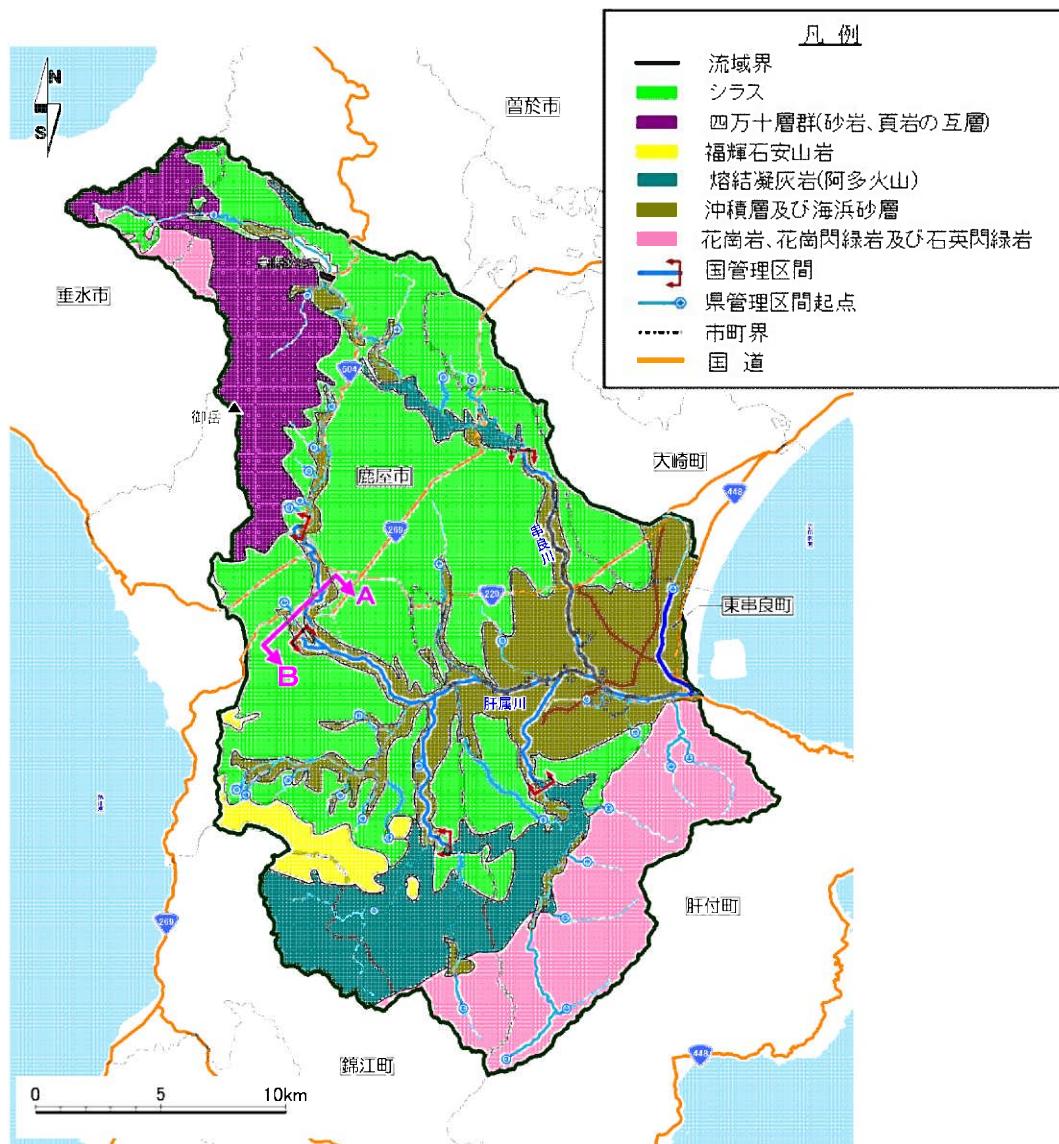
図 1-5 肝属川流域地質図

肝属川流域の地質は、山地部が花崗岩・四万十層群で形成され、中下流部の大部分は、姶良カルデラ等から噴出した入戸火砕流等による灰白色の火山噴出物であるシラスが分布しています。肝属川流或の約7割がこのシラスに覆われており、笠野原台地を代表とする広大なシラス台地を形成しています。

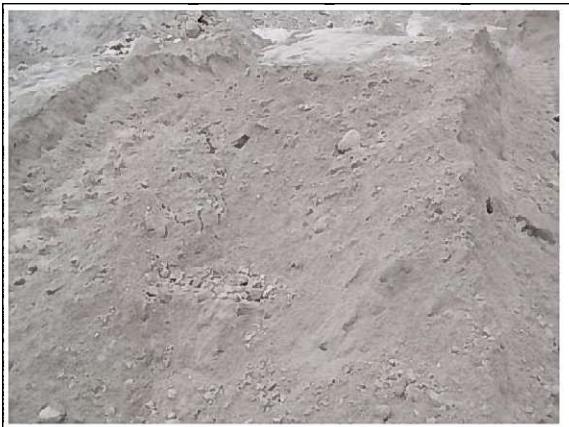
写真 1-1 シラス (乱した状態)

シラスは、地層としては軽粗な岩相を示しますが、乱した状態では単なる砂質土となります。さらに流水の作用に弱く、いわゆる“シラス地帯災害”的な素因をなすといわれてきました。シラスが他の土に比較して極めて侵食されやすいということは、シラスの土質工学上の最大の特徴であり問題点となっていますが、シラスの侵食現象そのものについての土質工学的な解明はさほど進んでいません。これまでの研究によると、非溶結あるいは溶結程度の低いシラスが特に侵食されやすい原因是、①粒子比重が普通の土に比べて小さいこと、②シラス中に混在している軽石は不飽和状態ではその見かけ密度が水の比重以下であること、③自然状態で粒子の分散率が高いこと、などにあることが判っています。

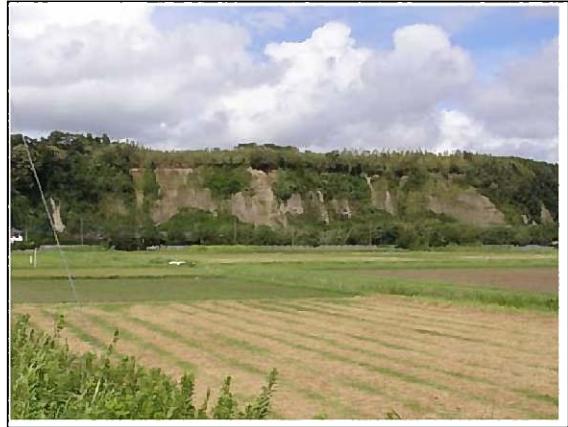
写真 1-2 シラス台地辺縁部の崖

鹿児島県には、シラスと呼ばれる火山噴出物が広く分布しています。その面積は鹿児島県本土の約 50%を占め、分布標高は 400m 以下で台地を形成しており、かなり開析^{※1}されていますが、紫原(むらさきばる)、上野原(かんのはい)、春山原(はいやまばい)などのように、原(ばる、ばい、はい)と呼ばれている平坦で広い台地面が残っています。その台地の辺縁部や開析谷は、垂直に近い崖状の浸食地形を呈しています。南九州でシラスと呼ばれている地層は、鮮新世^{※2} から更新世^{※3} にかけての火山噴出物の陸上及び水中における堆積物であり、これは単一の地層ではなく、噴出時代、噴出源及び成因によって幾層にも分類されています。

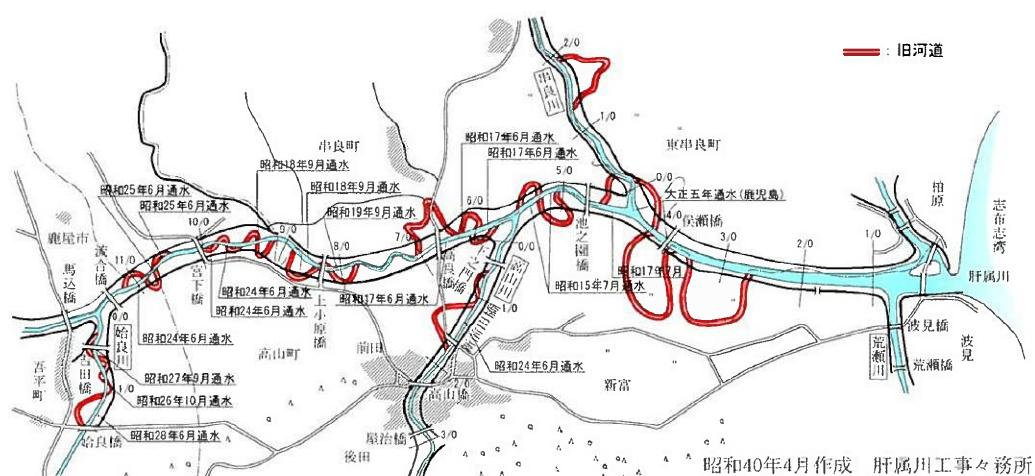
図 1-17 肝属川捷水路概要図

その後、昭和4年7月洪水を契機として、昭和12年に俣瀬地点における計画高水流量を $1,200\text{m}^3/\text{s}$ とする肝属川改修計画を策定し、国直轄の河川改修事業として支川高山川の築堤・掘削や蛇行河川の直線化を行う捷水路工事に着手しました。しかし、翌年の昭和13年10月に大規模な洪水が発生したことから、同15年に俣瀬における計画高水流量を $1,900\text{m}^3/\text{s}$ とする計画に改訂し、肝属川本川の姶良川合流点から河口までの区間、支川姶良川、支川高山川及び支川串良川の下流の区間において、築堤・掘削や捷水路工事を実施しました。この計画の大綱は、昭和39年の新河川法施行に伴い、昭和42年に策定された工事実施基本計画に引き継がれました。

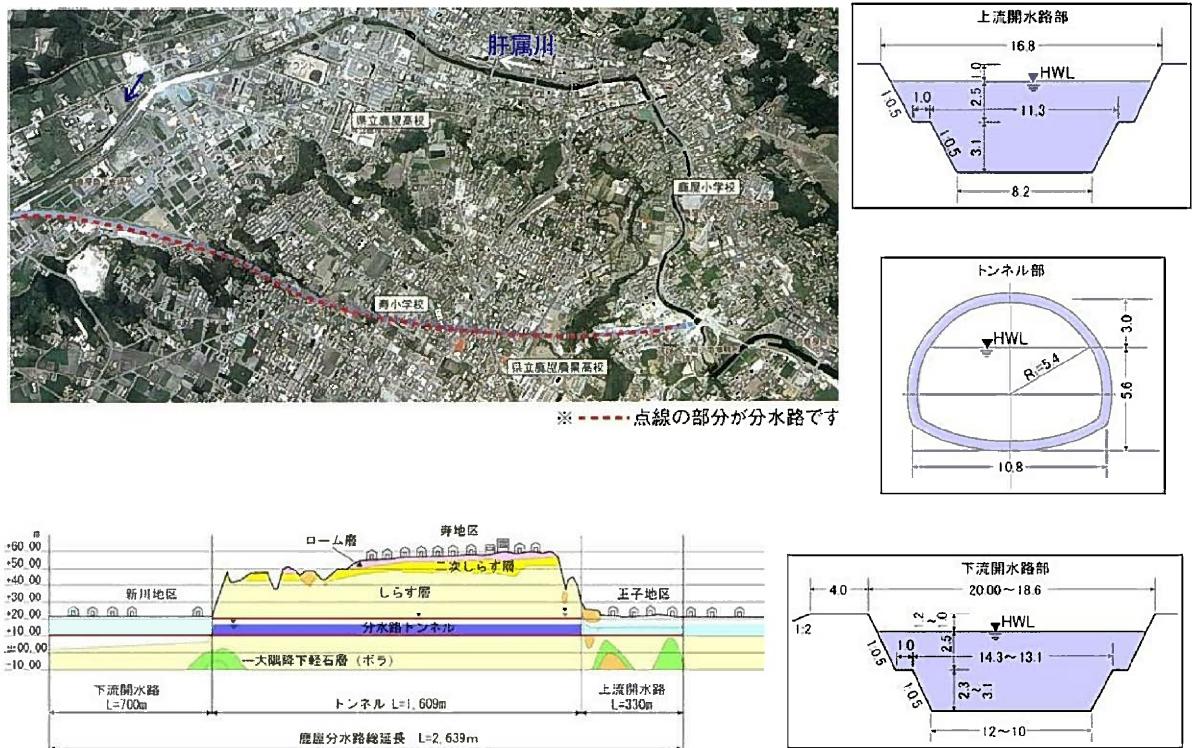
図 1-18 鹿屋分水路概要図

このため、昭和 47 年から検討されていた鹿屋分水路計画をもとに、昭和 53 年から試掘及び各種工法の検討を実施し、昭和 55 年 3 月、鹿屋市街地の計画高水流量 $400\text{m}^3/\text{s}$ のうち、鹿屋分水路に $200\text{m}^3/\text{s}$ を分流させる流量配分が決定しました。同年 5 月には分水路のルートが決定、用地買収に着手し、昭和 59 年度よりトンネル下流坑口付近の開水路工事に着手しました。

昭和 62 年 12 月にはトンネル本坑の掘削を開始しましたが、工事には困難な問題が多く、特に、地下水位以下のシラスの掘削、透水性の高いボラ層の存在、市街地直下を通過するトンネル等に対し、「鹿屋分水路工法検討委員会」による指導、各種調査や試験施工、水理模型実験等の最新の施工方法、入念な観測、監視を行ない、平成 8 年 6 月に分水路本体が完成し、暫定通水を開始しました。

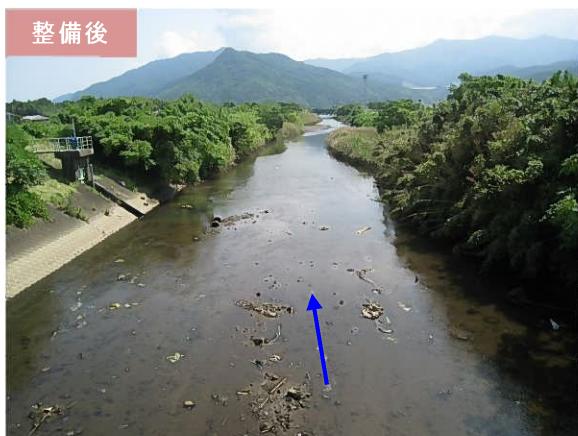
写真 1-1 塩入川の河川整備状況
[弁天橋(1k750)下流]

肝属川流域内の県管理区間においては、塩入川等において、過去の洪水被害を契機に計画的な河川改修を進めてきています。

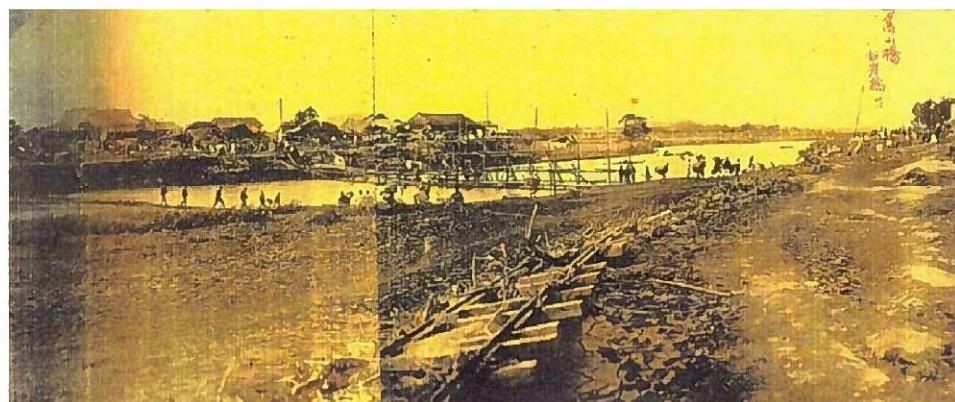
写真 1-3 高山川 2k300※付近(高山橋)被害状況

この洪水により、肝属川本川の中～上流部、支川始良川、支川高山川の各所で破堤、越水はん濫が生じ、流域全体にわたって甚大な被害が発生しました。流域で最も被害が大きかったのは、支川高山川流域と支川始良川流域で、特に支川高山川上流にあった鹿屋営林署 30 名、日本水電湯谷発電所工事場 30 名、その他 111 名の計 171 名の死者を出している事実は、水位上昇速度の早さを如実に示しています。流域内の被害は、死者・行方不明 259 名、負傷者 337 名、流失及び全半壊家屋 1,532 戸、浸水家屋 5,067 戸に達しました。

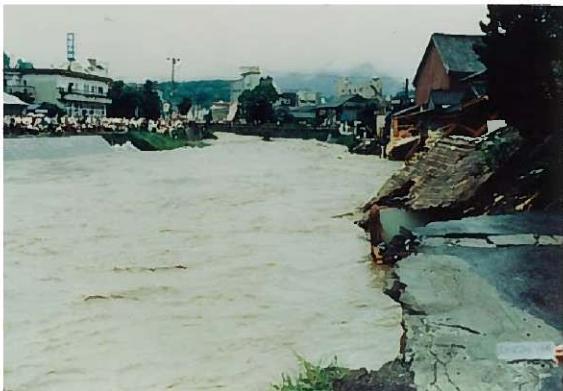
写真 1-5 肝属川 18k200*付近
(朝日橋上流左岸) 被害状況

この洪水により、肝属川本川の鹿屋市街地では、越水はん濫及び河岸崩壊により甚大な被害が発生しました。流域内の被害は、死者 4 名、負傷者 7 名、流出及び全半壊家屋 35 戸、床上浸水家屋 5 戸、床下浸水家屋 182 戸に達しました。

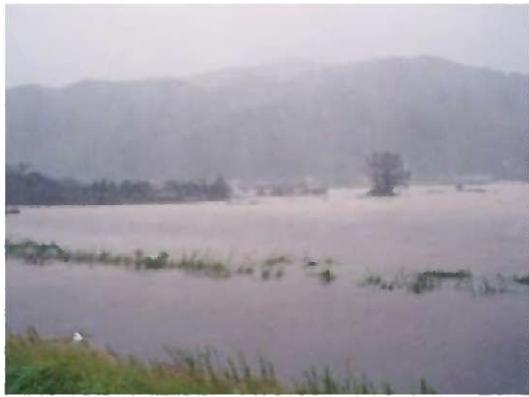
写真 1-7 肝属川 2k000 付近
堤内地浸水状況

この大雨により肝属川の水位は上昇し、いずれの水位観測所も現在のはん濫注意水位を突破し、肝属川本川の俣瀬ではピーク水位 5.25m(現在のはん濫危険水位 5.00m を超過)を記録しました。

流域内の被害は、床上浸水家屋 45 戸、床下浸水家屋 659 戸でした。

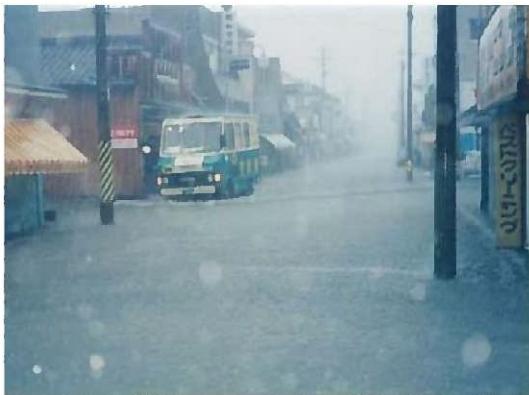
写真 1-9 高山川右岸 3k000 付近
堤内地浸水状況

この大雨により肝属川の水位は上昇し、肝属川本川の保瀬では8月2日2時にピーク水位4.22m(現在のはん濫注意水位3.80mを超過)を記録しました。

流域内の被害は、負傷者4名、全半壊家屋26戸、床上浸水家屋150戸、床下浸水家屋455戸でした。

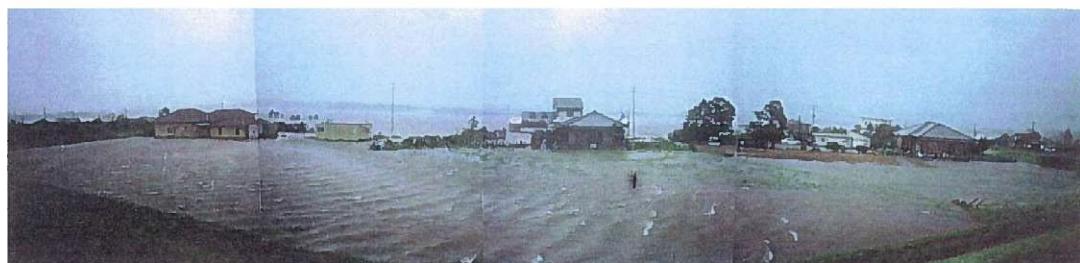
写真 1-11 肝属川右岸 8k600 付近

この大雨により肝属川の水位は上昇し、肝属川本川の俣瀬ではピーク水位5.26m(現在のはん濫危険水位5.00mを超過)、支川姶良川の姶良橋では5.83m(現在のはん濫危険水位5.50mを超過)を記録しました。

流域内の被害は、床上浸水家屋154戸、床下浸水家屋756戸でした。

堤内地浸水状況

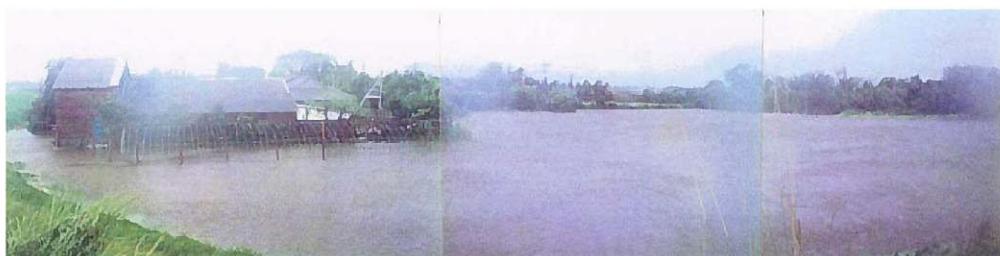
写真 1-12 串良川左岸 0k600 付近

堤内地浸水状況

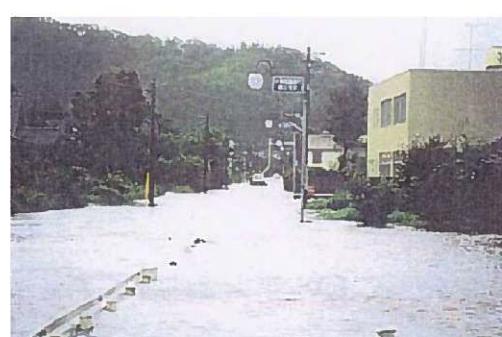
写真 1-13 高山川右岸 1k800 付近

堤内地浸水状況
