# 高須川水系河川整備計画

平成 30 年 8 月

鹿 児 島 県

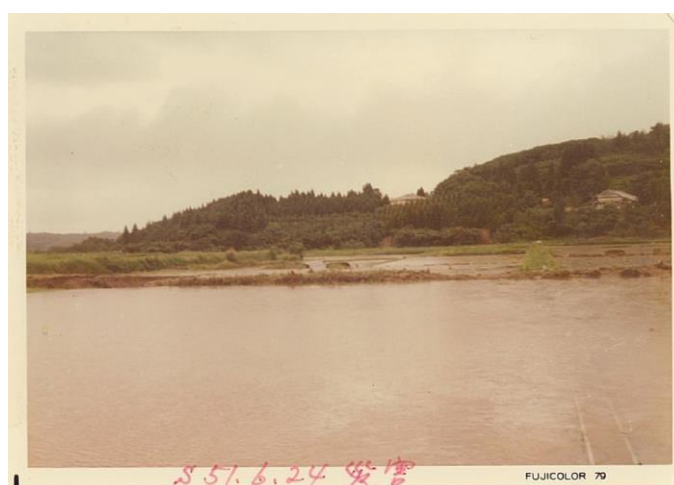
写真 1-1 昭和 51 年 6 月洪水浸水状況写真

特に昭和 51 年及び昭和 52 年に甚大な浸水被害が発生しており、これを契機として昭和 54 年度より中小河川改修事業に着手し、現在も改修が進められています。

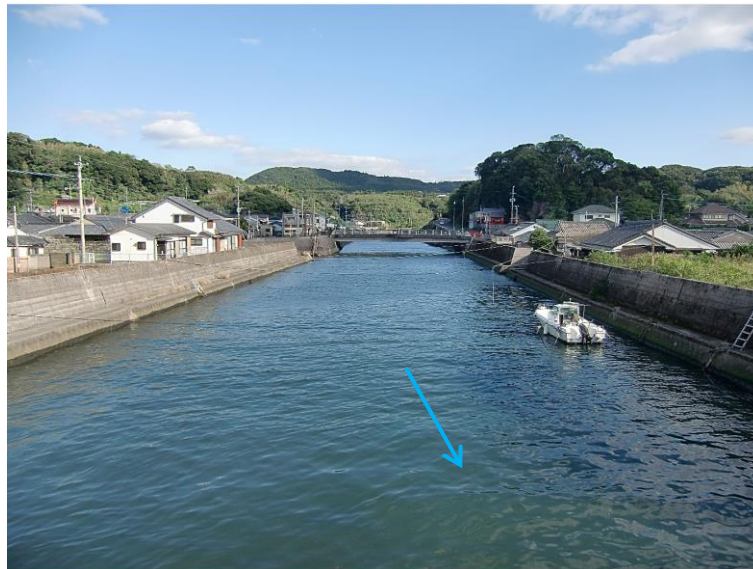
写真2-1 基準点の錦橋上流（年超過確率1/30改修区間）

高須川では、過去の河川整備により河口から約1.4km地点は年超過確率1/30、同地点から大花橋下流の約5.8km地点までは年超過確率1/10の整備が進められてきていますが、大花橋下流の約5.8km地点から上流は未改修の状況にあります。

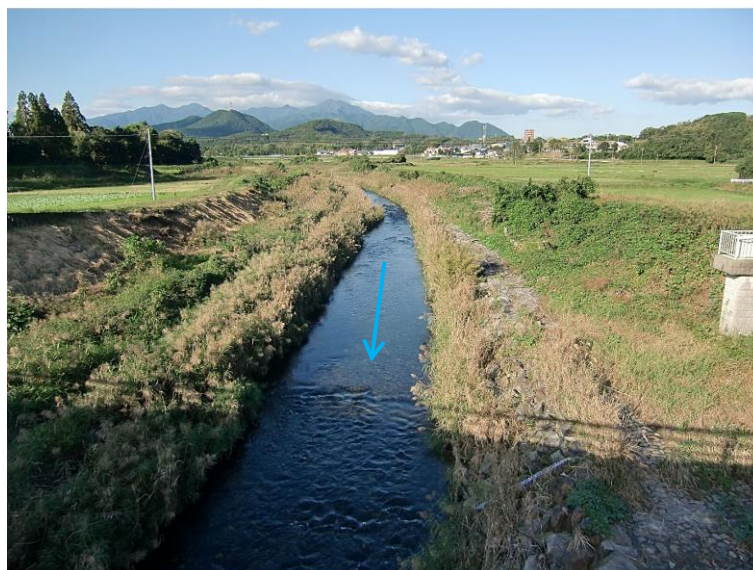
写真2-2 3.85km大津橋上流（年超過確率1/10改修区間）

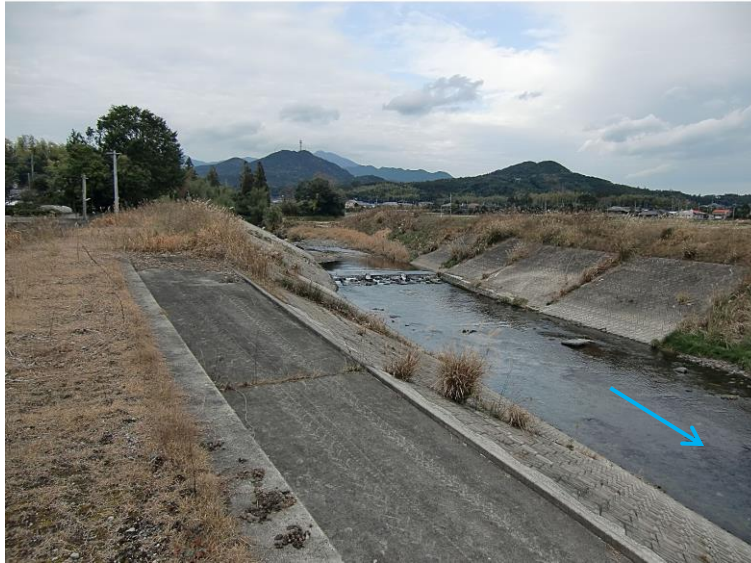
写真2-3 5.8km 付近改修区間上流端（年超過確率 1/10 改修区間）

未改修区間は堤防が低く、河積も小さい状況であることを踏まえると、治水の現状は十分なものでなく、今後も高須川流域の浸水被害等を軽減するため治水安全度の向上を図っていく必要があります。

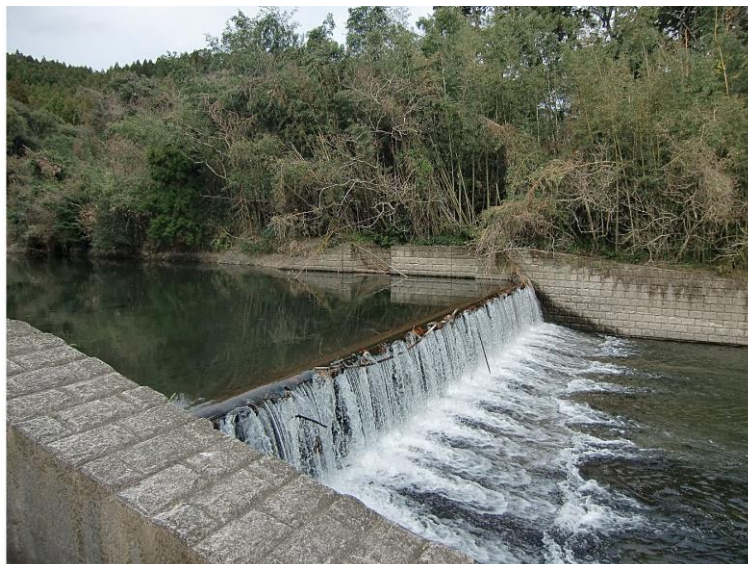
写真2-4 岡泉井堰（2.65km）

高須川の水は、古くからかんがい用水として利用されてきました。現在は、慣行水利 20 件、許可水利 3 件の計 23 件の水利権があります。近年では、大きな渇水被害が生じておらず、河川水利用に大きな支障は生じていません。

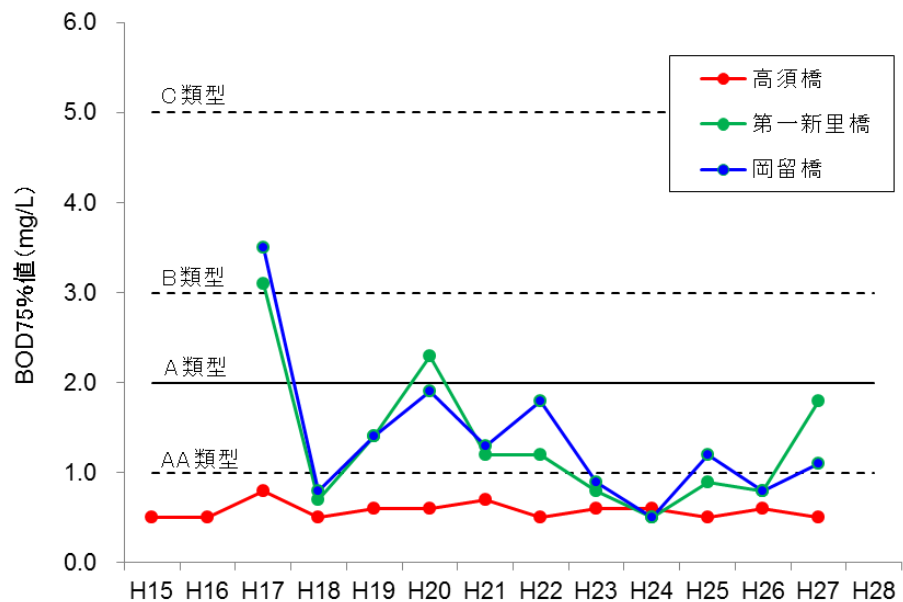
図2-1 高須川水質調査結果の経年変化 (BOD75%値)

高須川全域の水質は、「生活環境の保全に関する環境基準」により A 類型 (BOD; 2 mg/L 以下) 指定を受けています。高須橋及び第一新里橋、岡留橋の3地点で水質観測が行われており、近年では3地点とも 2.0mg/L 未満で推移しており、環境基準値を満足し良好な水質が保たれています。
