既往主要洪水実績(河川改良工事全体計画書 抜粋)

# 浸水実績等の周知

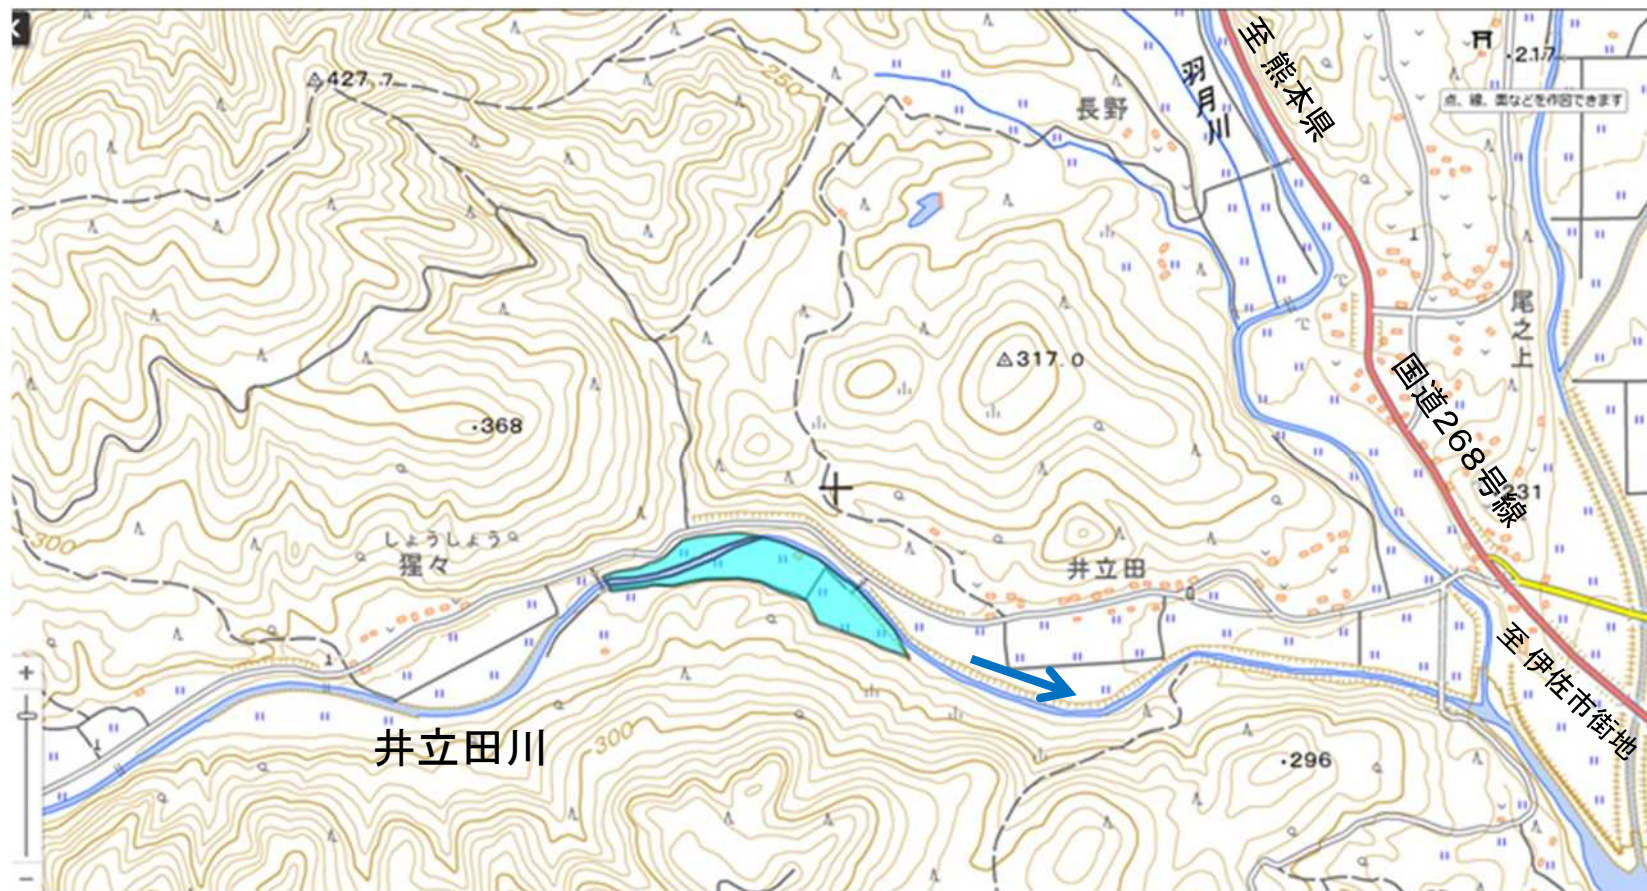
河川名	井立田川	注意事項 ・被災箇所の市町村名は、当時の市町村名となっています。 ・浸水原因、範囲等は、被災時の現地調査、聞き取り等によるものです。
被災年月日	令和2年7月4日(豪雨)	
被災箇所	伊佐市大口山野	
浸水原因	溢水

1時間最大雨量 116mm  
(7/4 7:20~8:20)  
観測局：山野(国)

浸水範囲 : 4.3ha

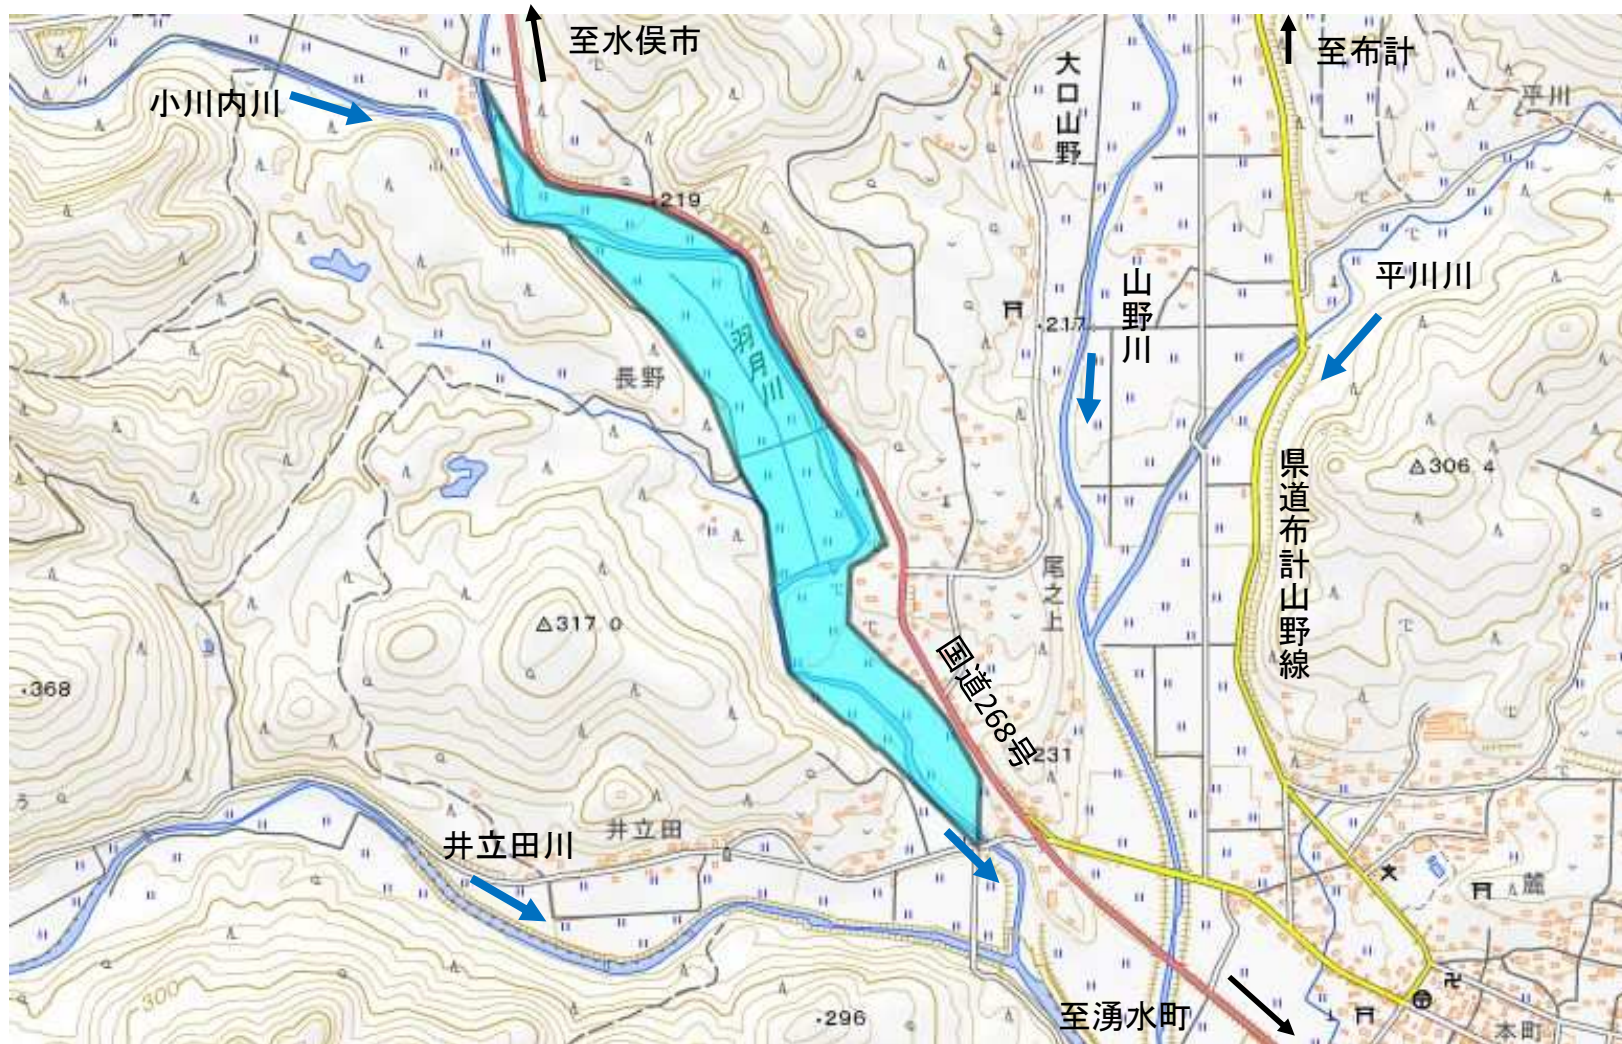
河川名	一級河川 羽月川	注意事項 ・被災箇所の市町村名は、当時の市町村名となっています。 ・浸水原因、範囲等は、被災時の現地調査、聞き取り等によるものです。
被災年月日	令和3年7月10日(豪雨)	
被災箇所	伊佐市大口山野地内	
浸水原因	溢水

60分最大雨量 65mm  
(7/10 3:30~4:30)  
観測局：山野(国)

**浸水範囲** : 24.8ha

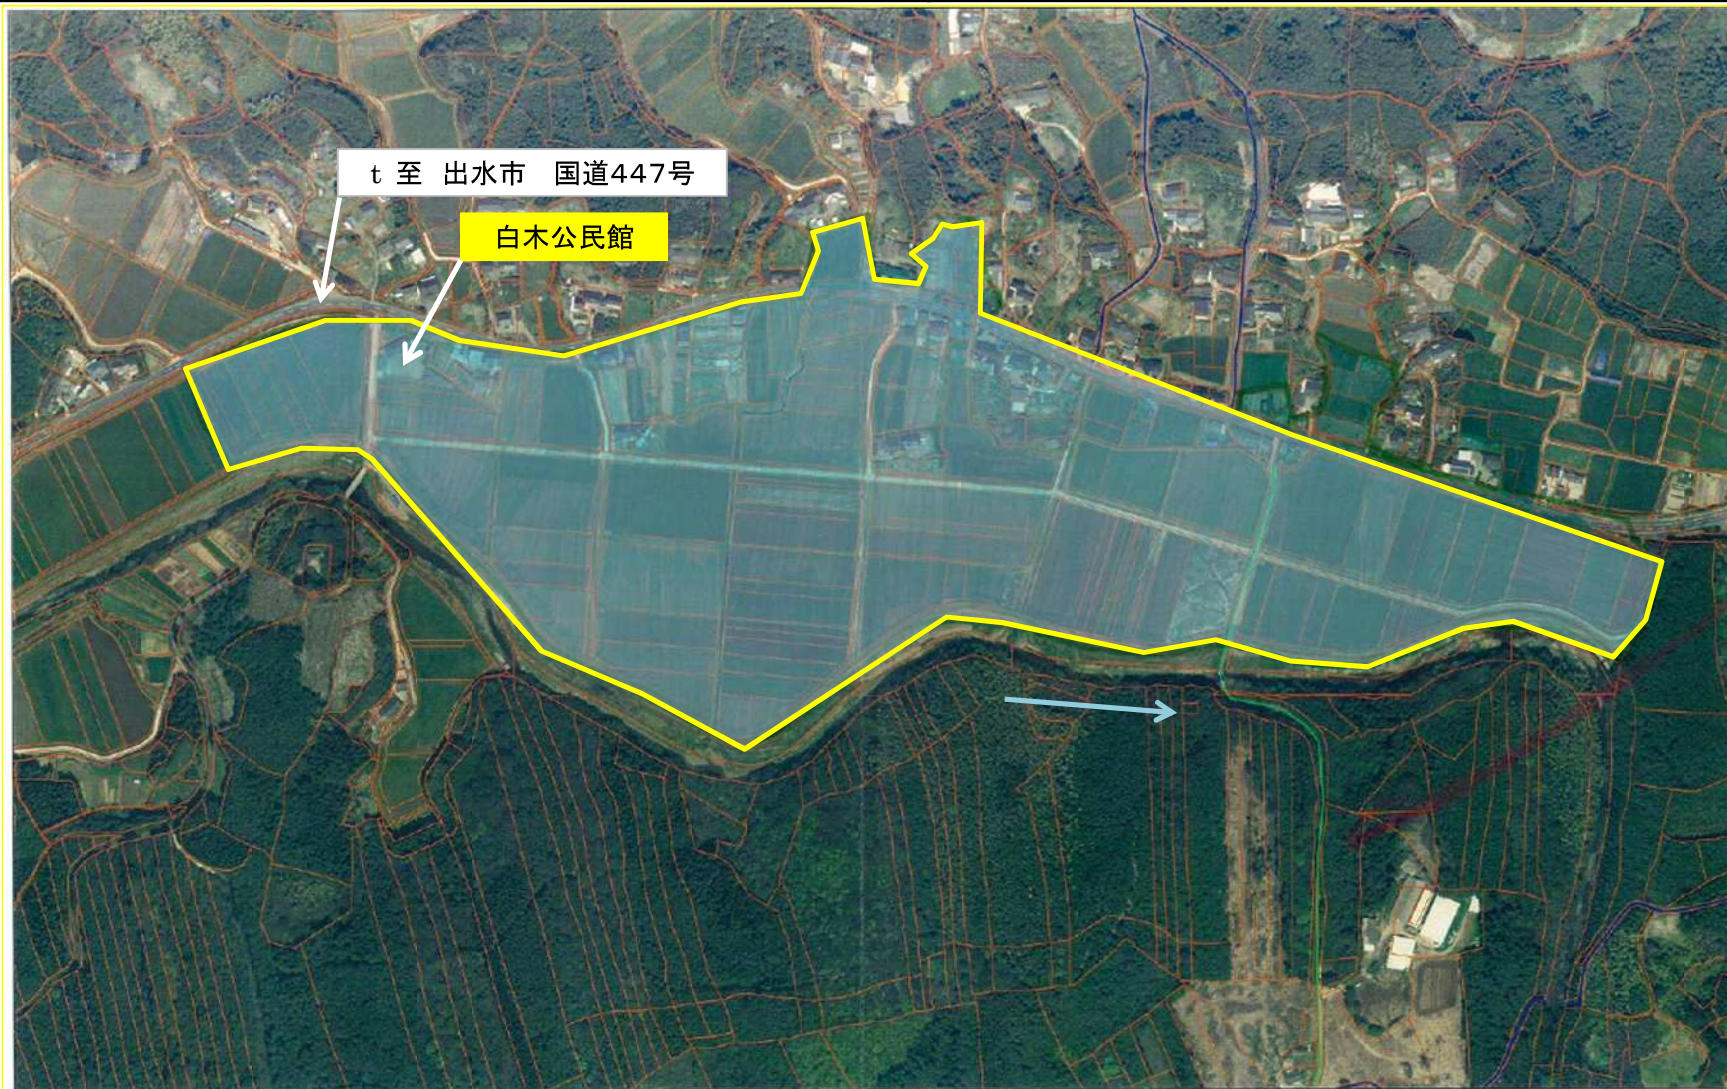
河川名	白木川	注意事項
被災年月日	平成18年7月(豪雨)	・被災箇所の市町村名は、当時の市町村名となっています。
被災箇所	伊佐市大口白木地内	・浸水原因、範囲等は、被災時の現地調査、聞き取り等によるものです。
浸水原因	溢水

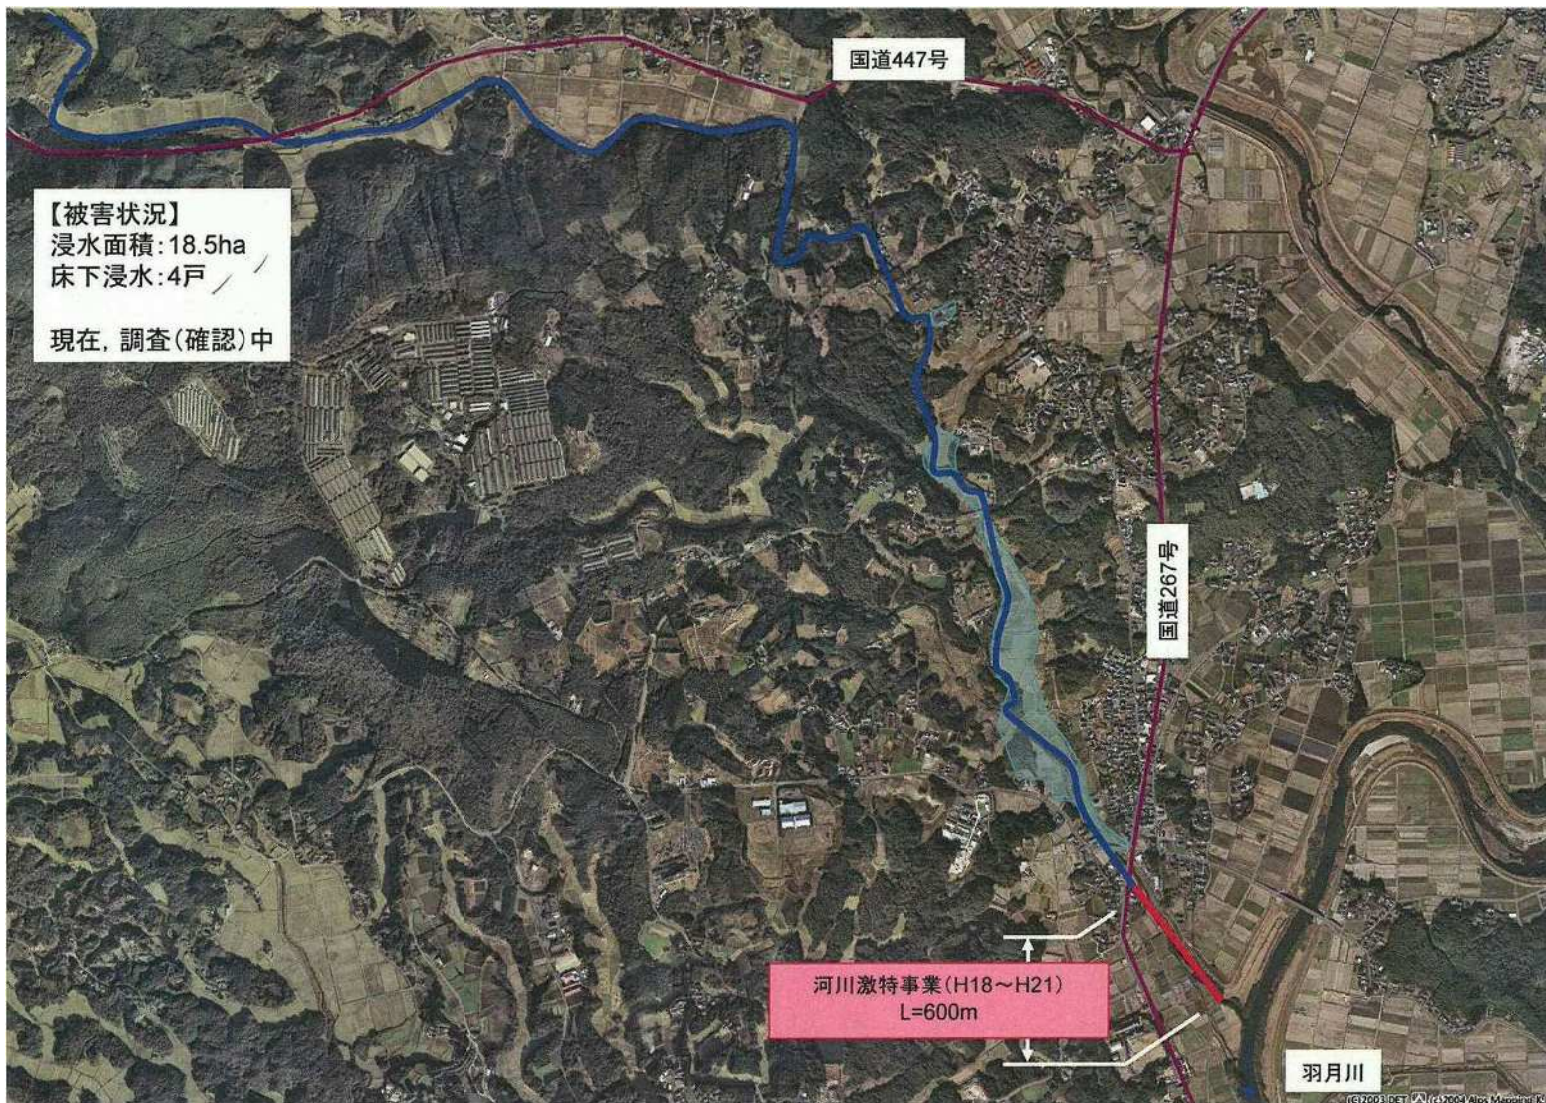
河川名	白木川	注意事項
被災年月日	平成23年7月6日(豪雨)	・被災箇所の市町村名は、当時の市町村名となっています。
被災箇所	伊佐市大口羽口地内	・浸水原因、範囲等は、被災時の現地調査、聴き取り等によるものです。
浸水原因	溢水

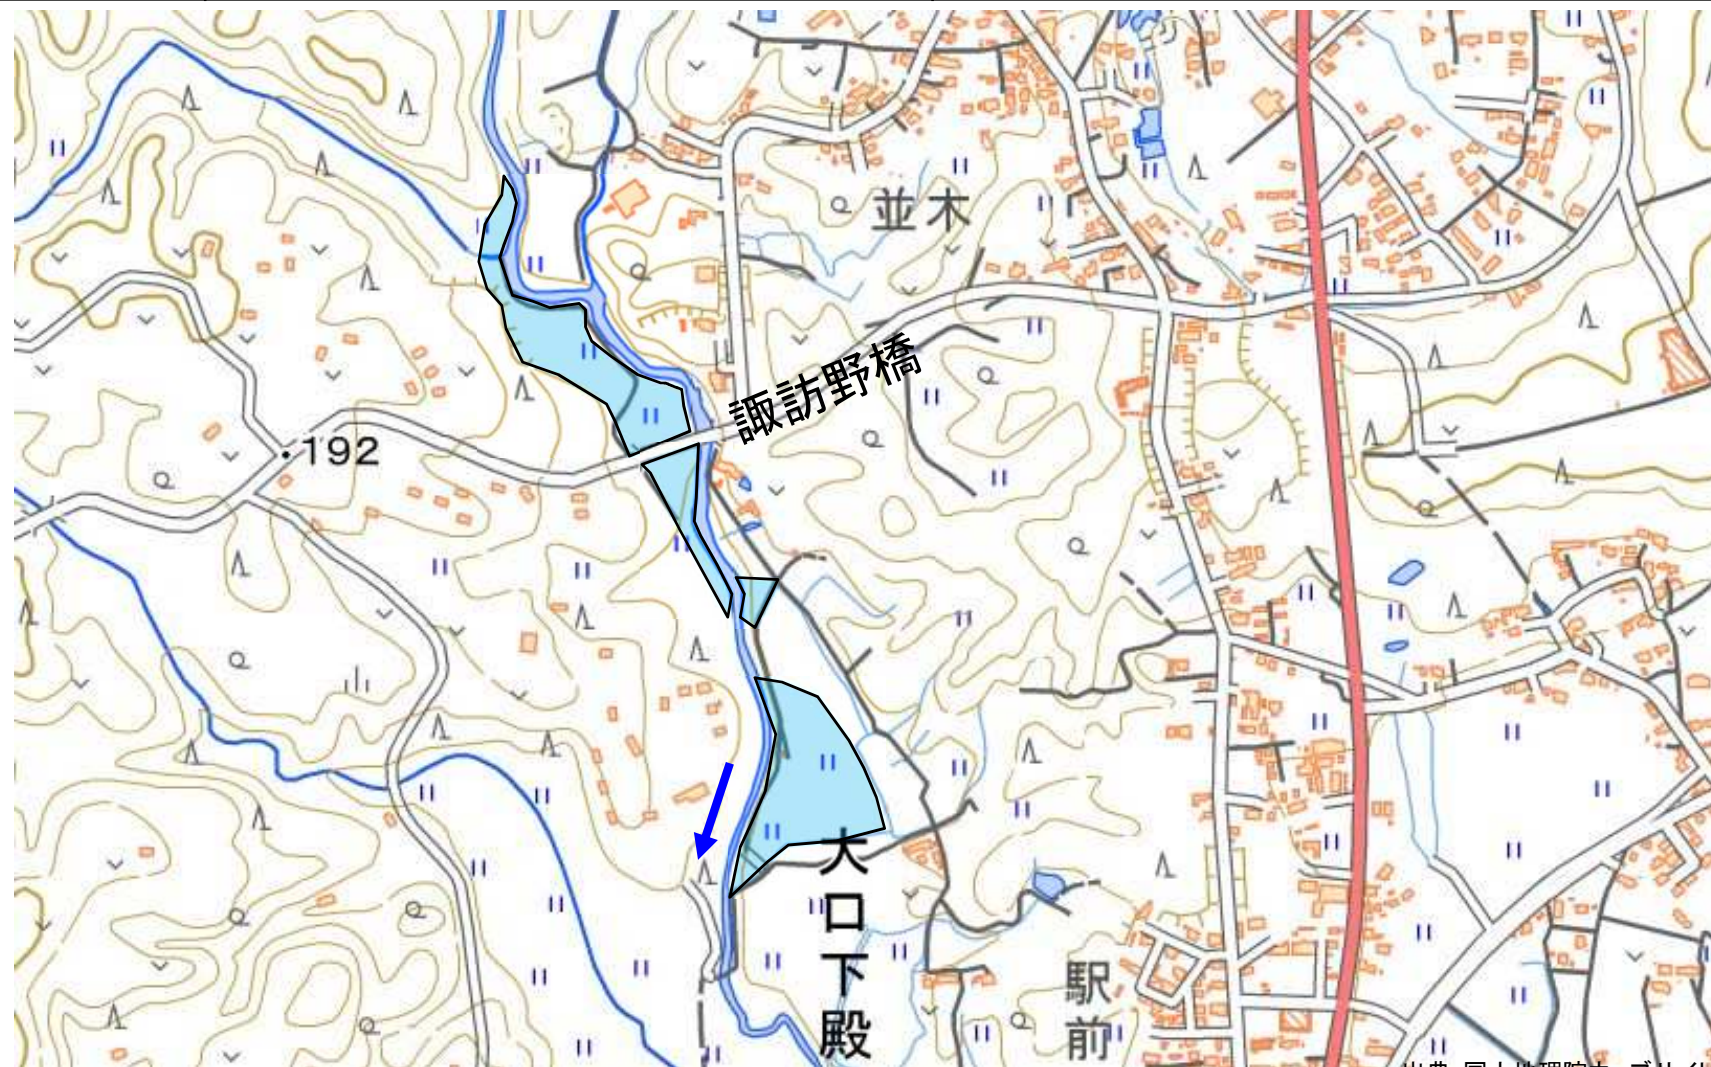
河川名	白木川	注意事項 ・被災箇所の市町村名は、当時の市町村名となっています。 ・浸水原因、範囲等は、被災時の現地調査、聞き取り等によるものです。
被災年月日	平成25年6月26日(豪雨)	
被災箇所	伊佐市大口下殿地内	
浸水原因	溢水

浸水範囲

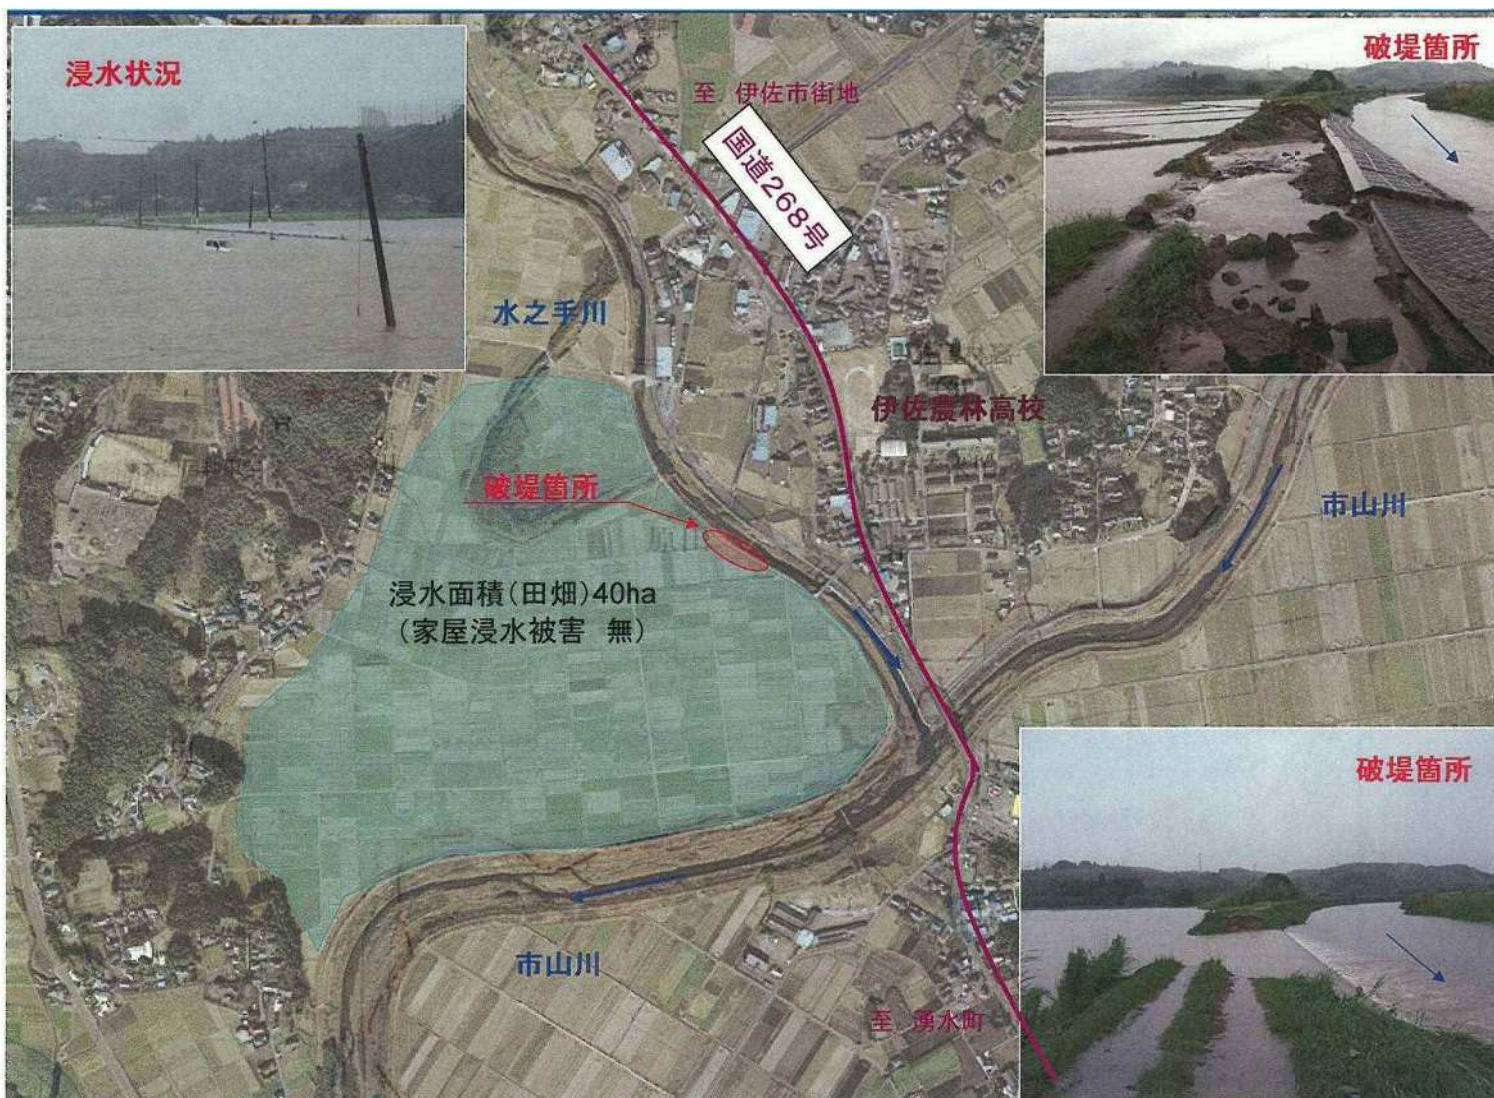
河川名	水之手川	注意事項
被災年月日	平成23年7月6日(豪雨)	<ul style="list-style-type: none"> <li>被災箇所の市町村名は、当時の市町村名となっています。</li> <li>浸水原因、範囲等は、被災時の現地調査、聴き取り等によるものです。</li> </ul>
被災箇所	伊佐市大口原田地内	
浸水原因	破堤

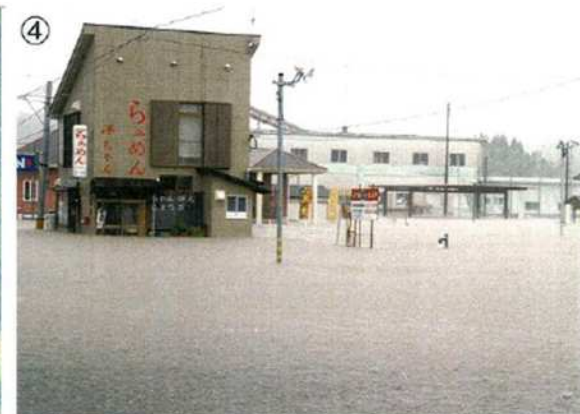
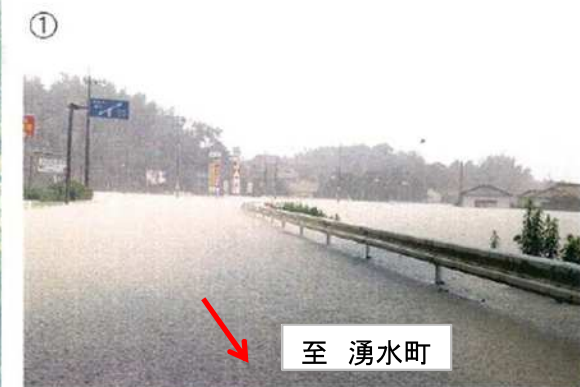
## 重留川浸水エリア(推定)

河川名	重留川	注意事項
被災年月日	平成18年7月(豪雨)	<ul style="list-style-type: none"> <li>被災箇所の市町村名は、当時の市町村名となっています。</li> <li>浸水原因、範囲等は、被災時の現地調査、聞き取り等によるものです。</li> </ul>
被災箇所	伊佐市菱刈重留地内	
浸水原因	溢水

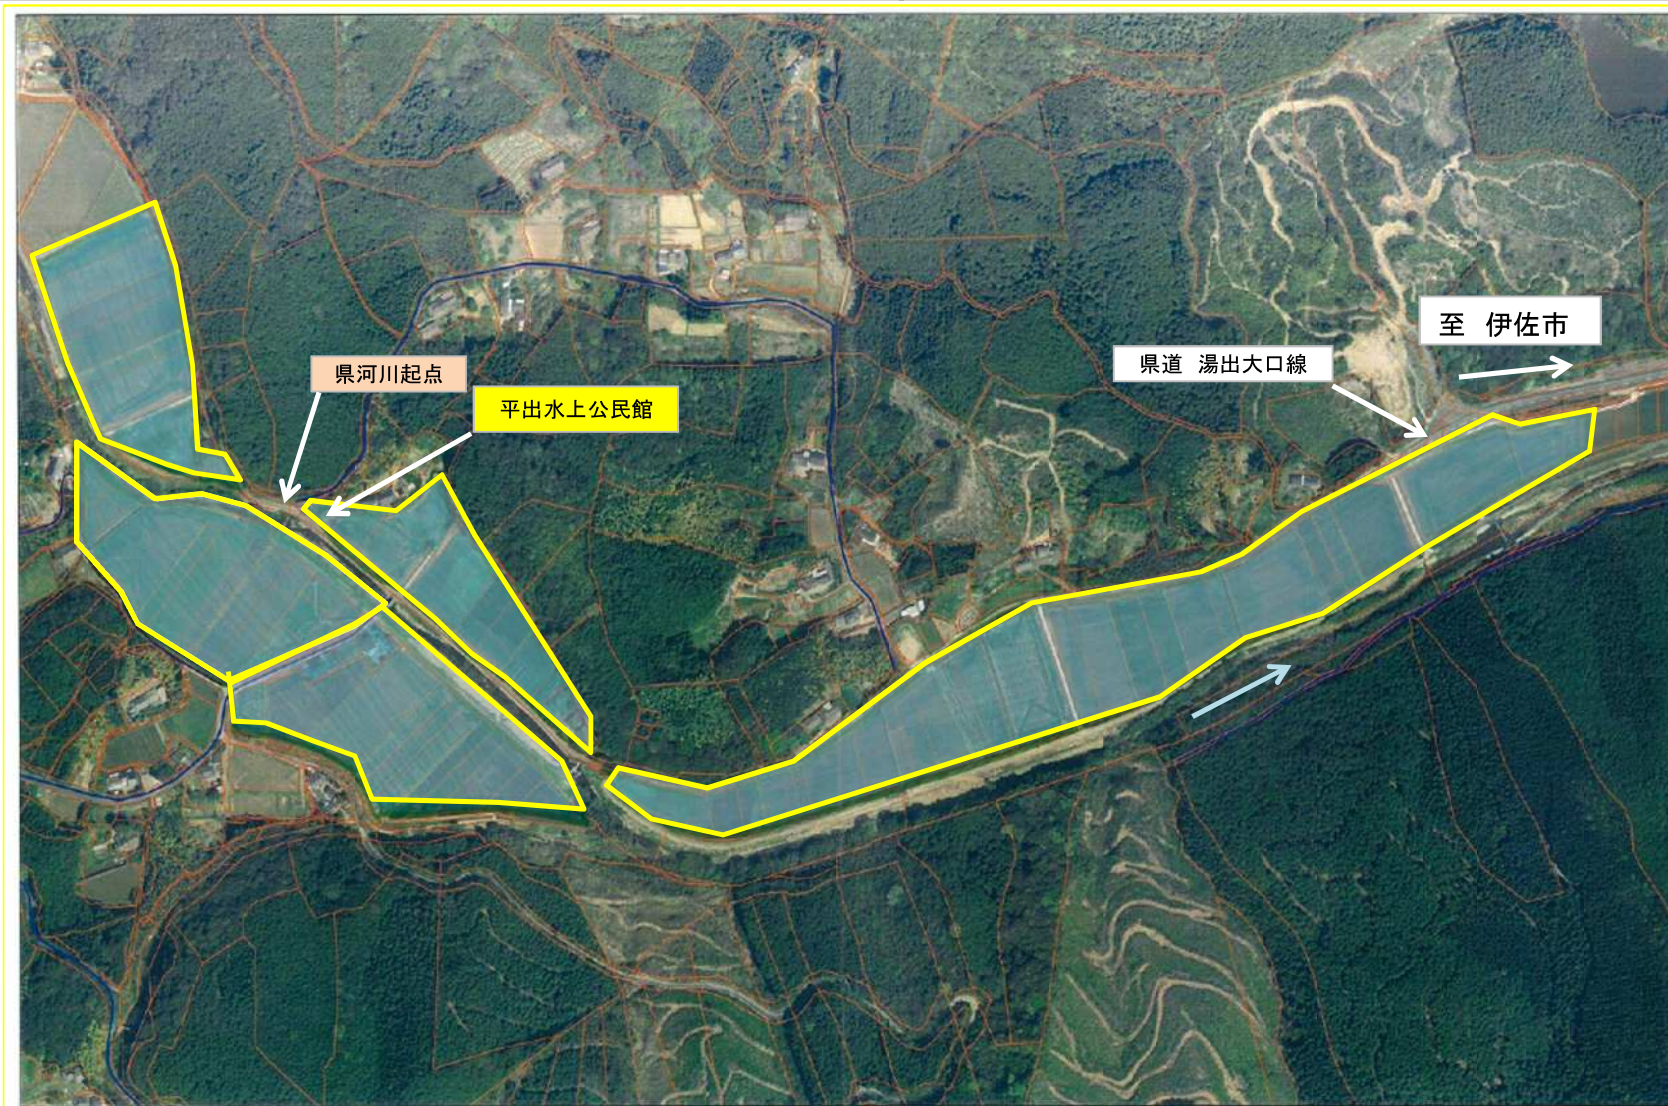
河川名	平出水川	注意事項
被災年月日	平成18年7月(豪雨)	・被災箇所の市町村名は、当時の市町村名となっています。 ・浸水原因、範囲等は、被災時の現地調査、聴き取り等によるものです。
被災箇所	伊佐市大口平出水地内	
浸水原因	溢水

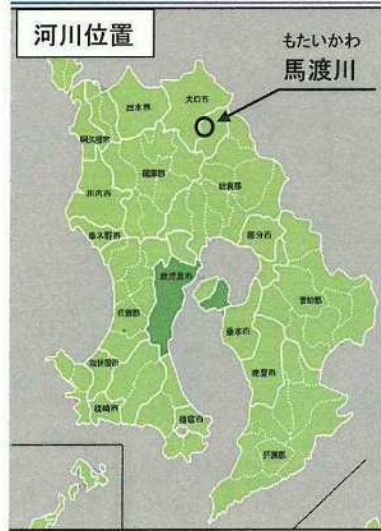
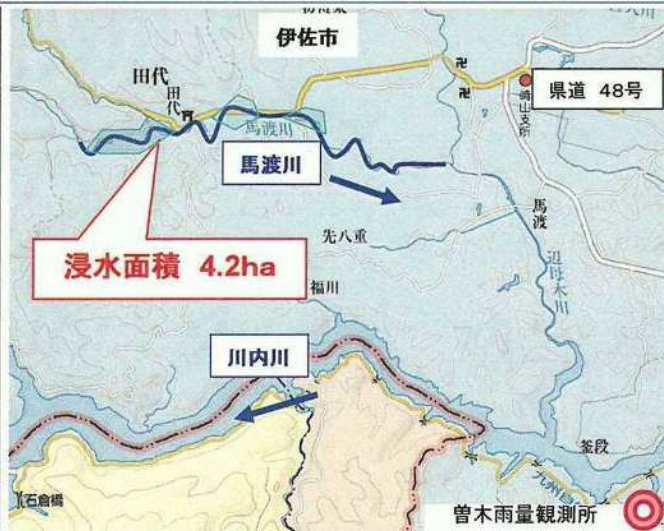
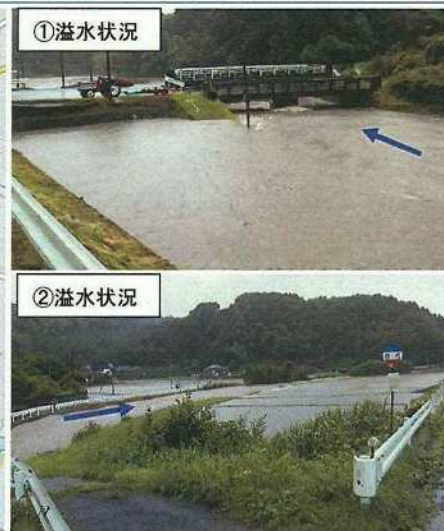
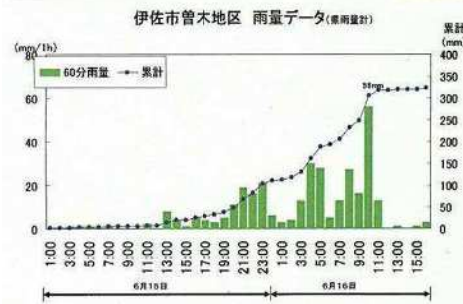
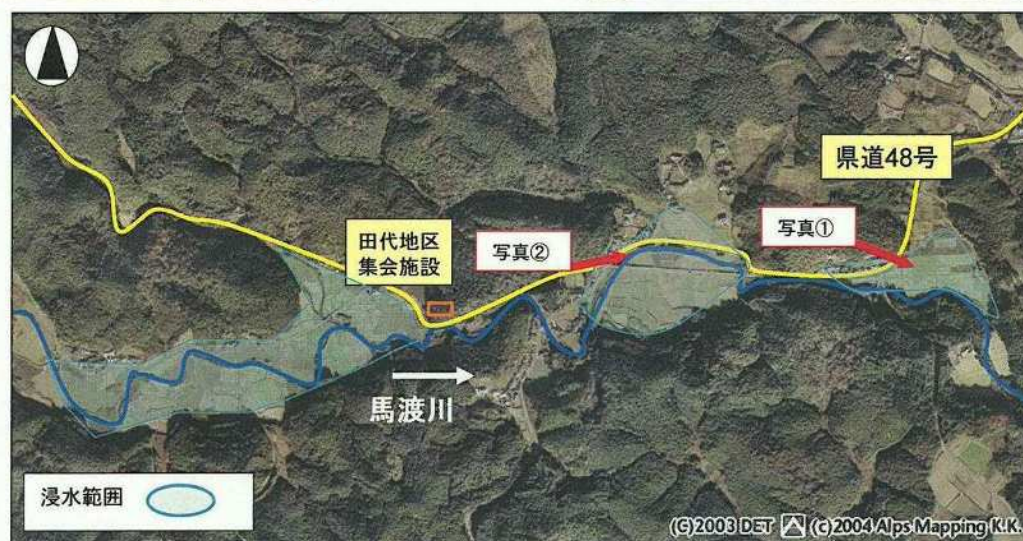
河川名	馬渡川	注意事項 ・被災箇所の市町村名は、当時の市町村名となっています。 ・浸水原因、範囲等は、被災時の現地調査、聴き取り等によるものです。
被災年月日	平成23年6月16日(豪雨)	
被災箇所	伊佐市大口田代地内	
浸水原因	溢水

- 被災日時：平成23年6月16日午前10時頃
- 被災場所：伊佐市 大口田代地内
- 被災状況：浸水面積(田畑) 4.2ha  
家屋浸水被害 なし

- 河川施設被害については調査中

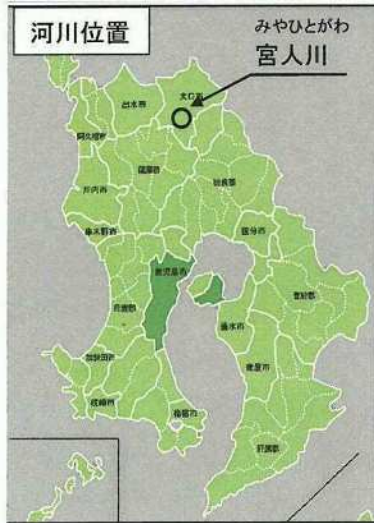
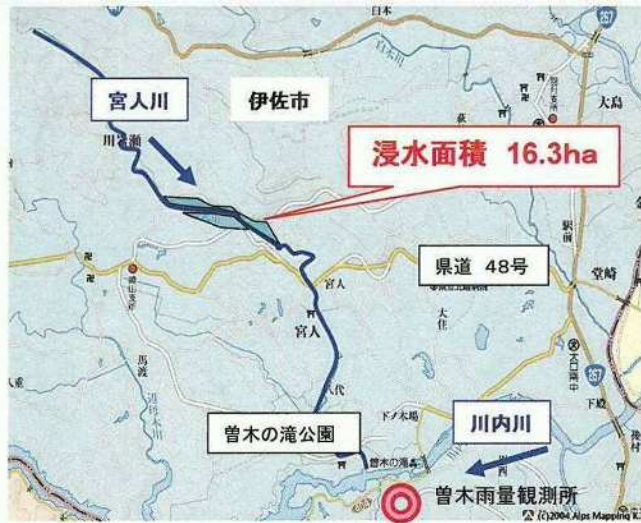
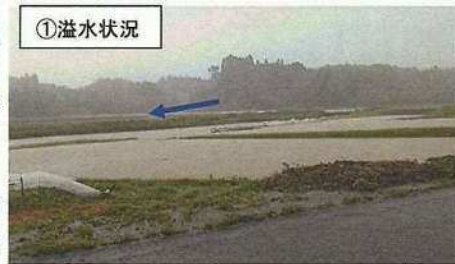
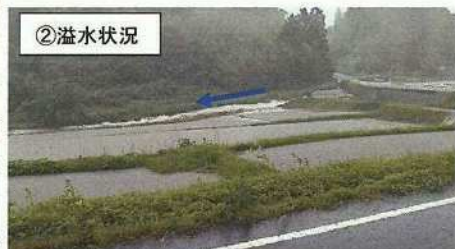
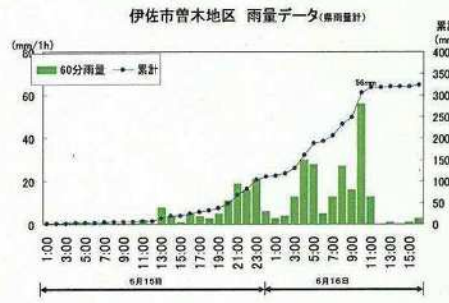
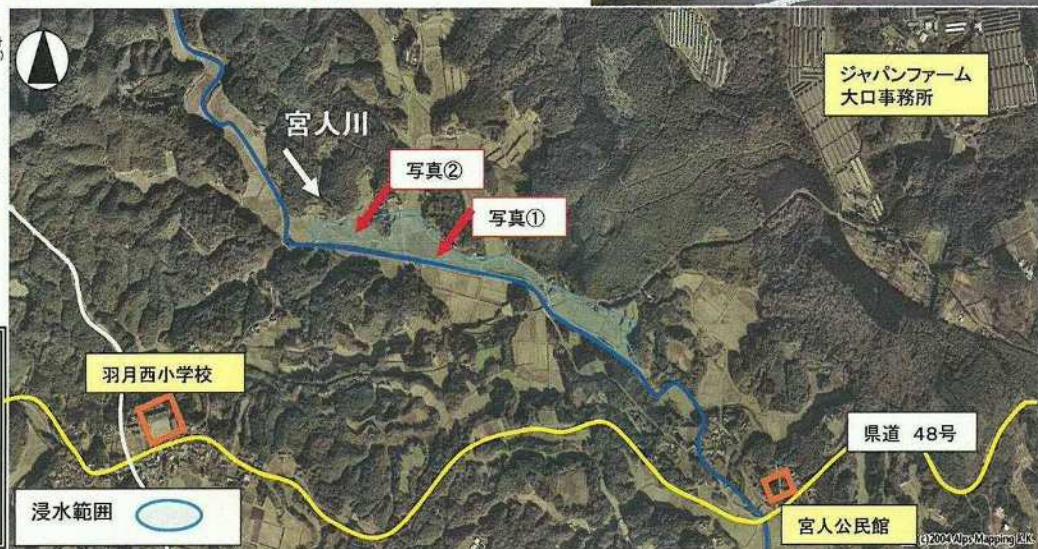
河川名	宮人川	注意事項
被災年月日	平成23年6月16日(豪雨)	・被災箇所の市町村名は、当時の市町村名となっています。
被災箇所	伊佐市大口岩瀬地内	・浸水原因、範囲等は、被災時の現地調査、聴き取り等によるものです。
浸水原因	溢水

- 被災概要
  - ・被災日時 : 平成23年6月16日午前10時頃
  - ・被災場所 : 伊佐市大口岩瀬地内
  - ・被災状況 : 浸水面積(田畑) 16.3ha  
家屋浸水被害 なし
- 対応
  - ・河川施設被害については調査中

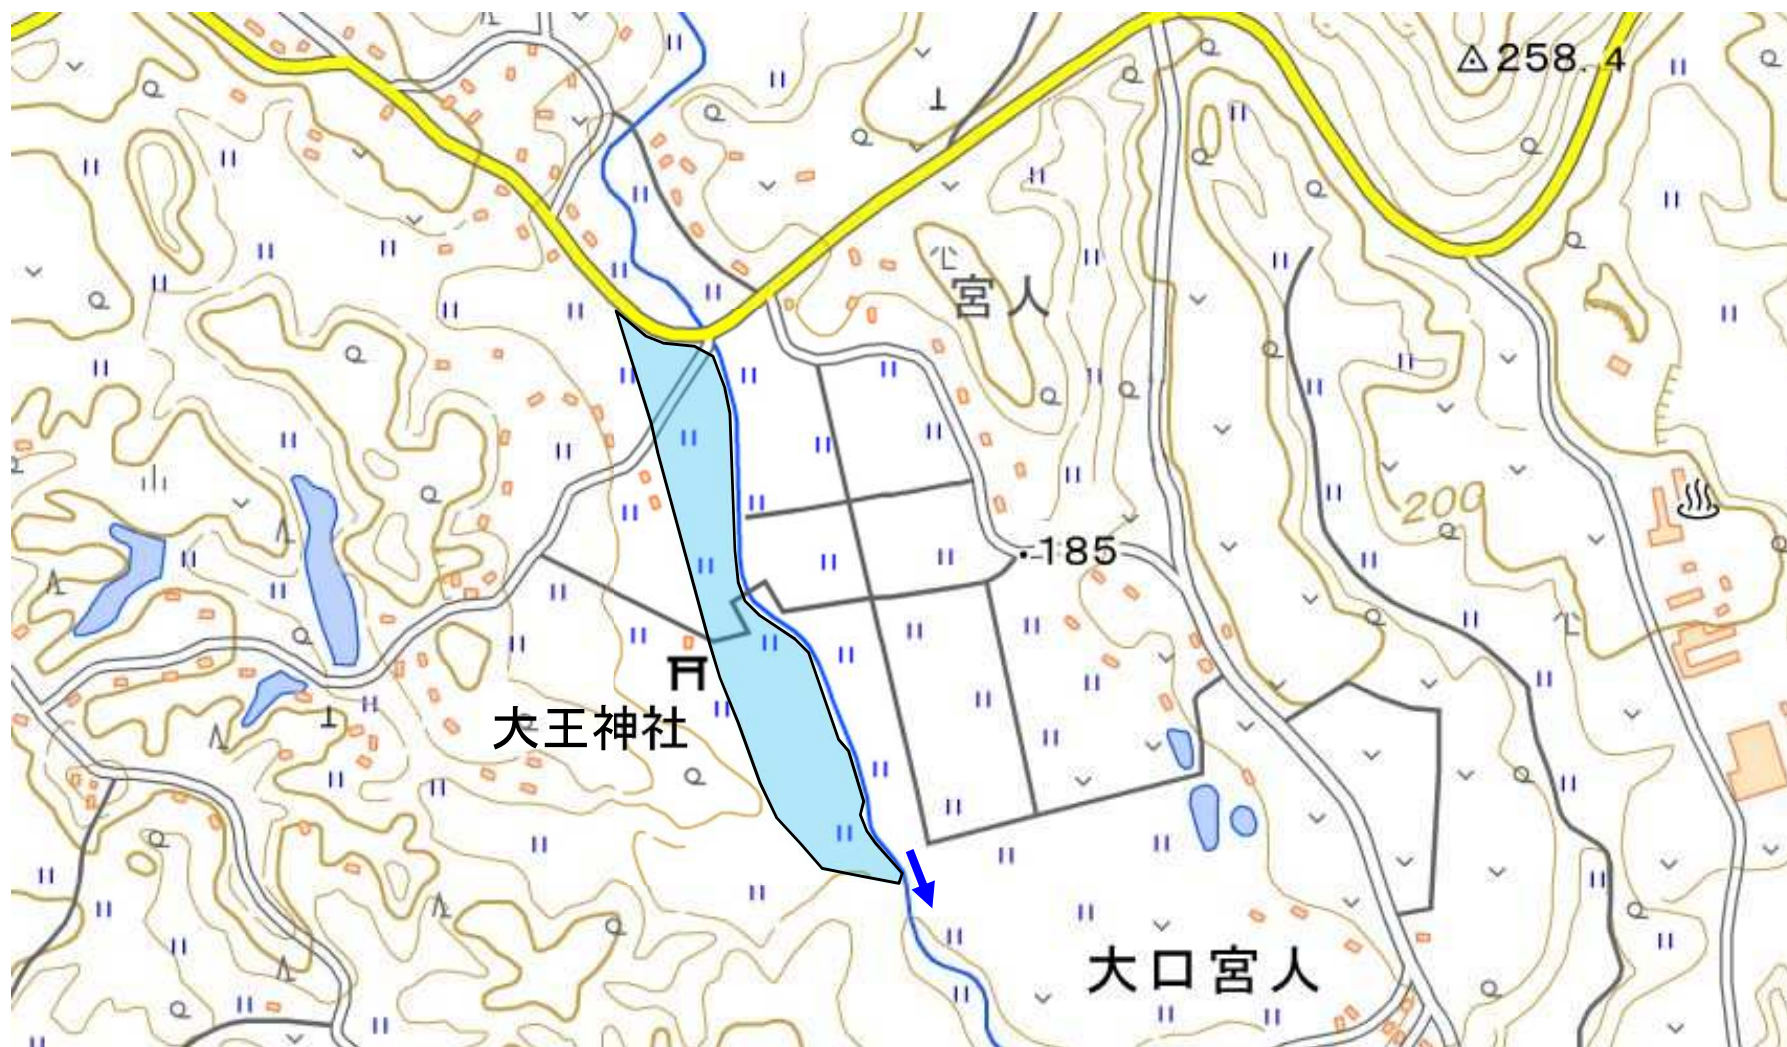
河川名	宮人川	注意事項 ・被災箇所の市町村名は、当時の市町村名となっています。 ・浸水原因、範囲等は、被災時の現地調査、聞き取り等によるものです。
被災年月日	平成25年6月26日(豪雨)	
被災箇所	伊佐市大口宮人地内	
浸水原因	溢水及び内水

浸水範囲

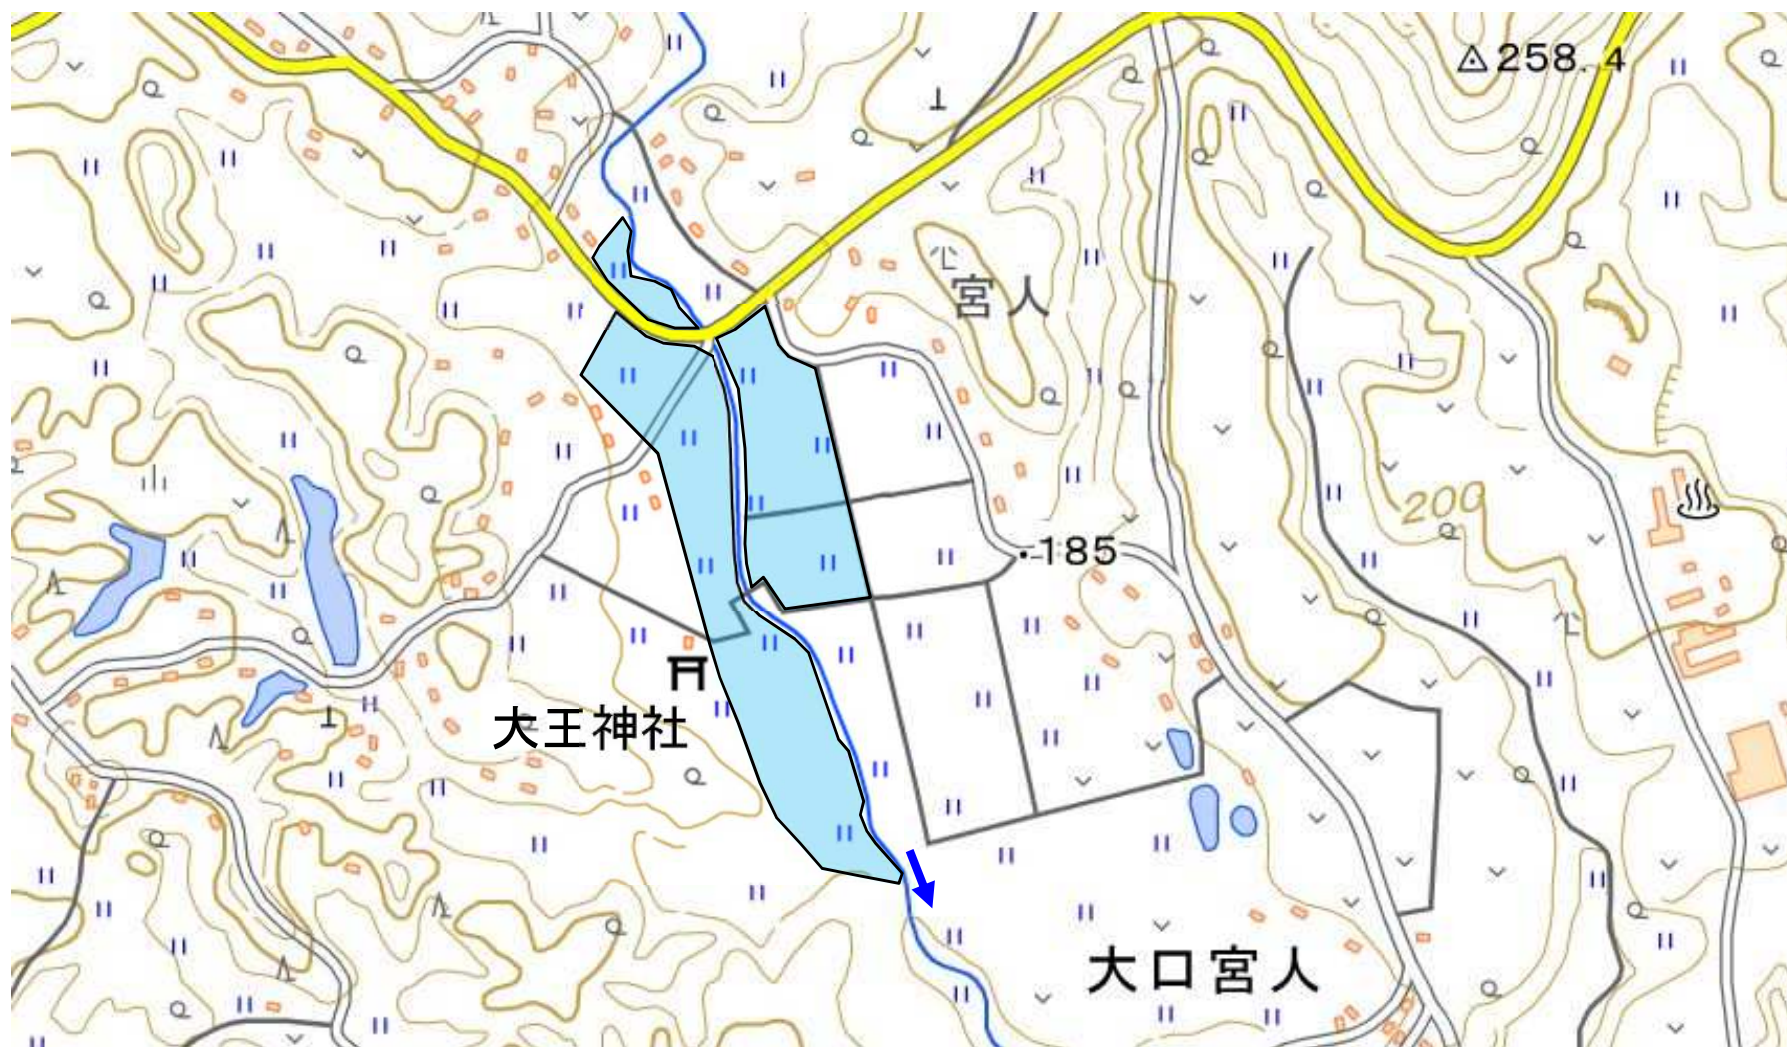
河川名	宮人川	注意事項 ・被災箇所の市町村名は、当時の市町村名となっています。 ・浸水原因、範囲等は、被災時の現地調査、聞き取り等によるものです。
被災年月日	平成26年7月7日(豪雨)	
被災箇所	伊佐市大口宮人地内	
浸水原因	溢水

浸水範囲

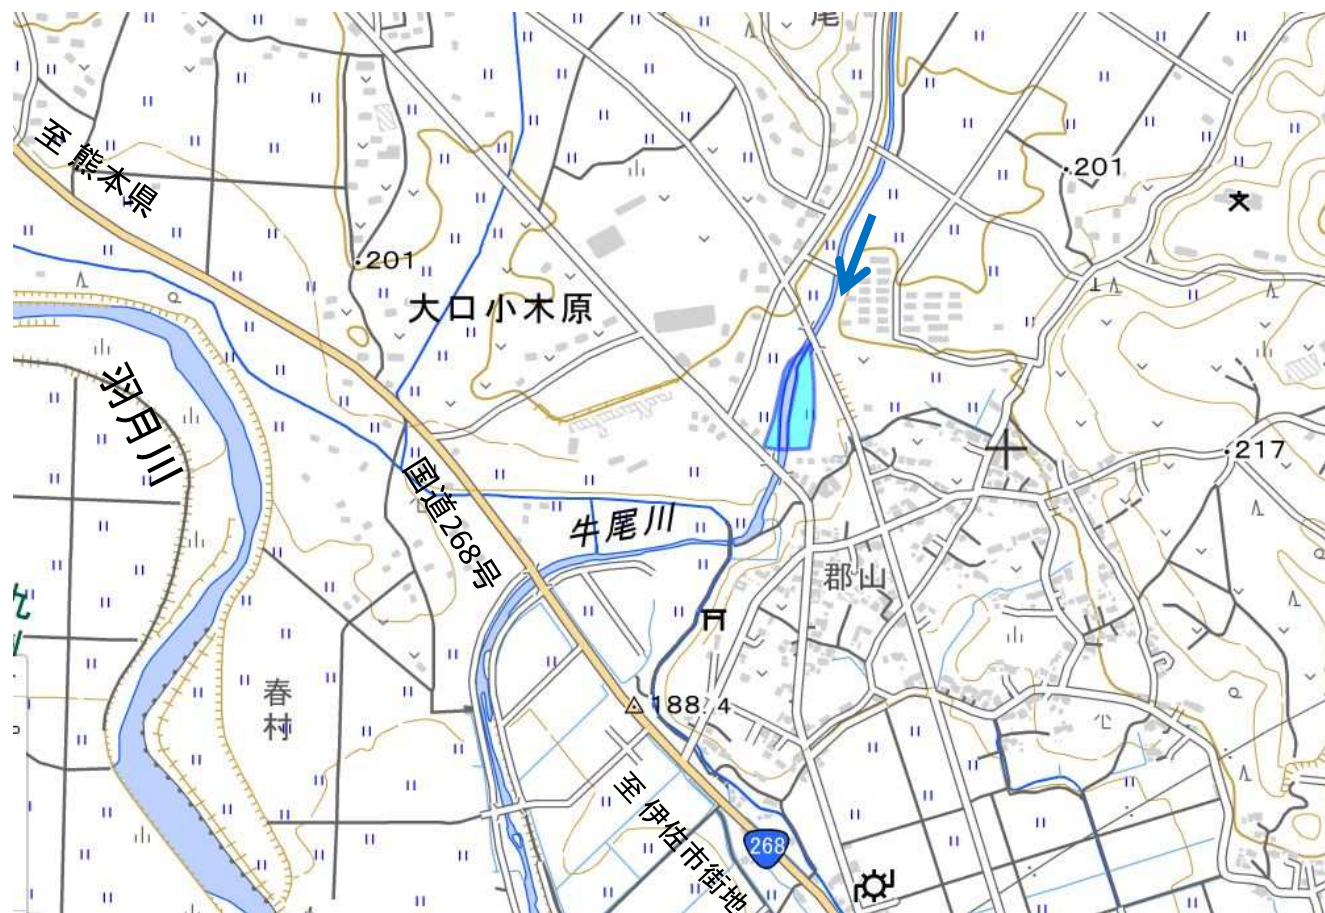
河川名	牛尾川	注意事項 ・被災箇所の市町村名は、当時の市町村名となっています。 ・浸水原因、範囲等は、被災時の現地調査、聞き取り等によるものです。
被災年月日	令和2年7月4日(豪雨)	
被災箇所	伊佐市大口小木原	
浸水原因	溢水

1時間最大雨量 116mm  
(7/4 7:20~8:20)  
観測局：山野(国)

浸水範囲 :0.8ha
