## 被災状況（人的被害が発生した土石流）

### 垂水市 小谷地区 （土石流危険渓流）【小谷第一小川】

### ■垂水市 新御堂地区（土石流危険渓流）【上ノ宮第2小川】

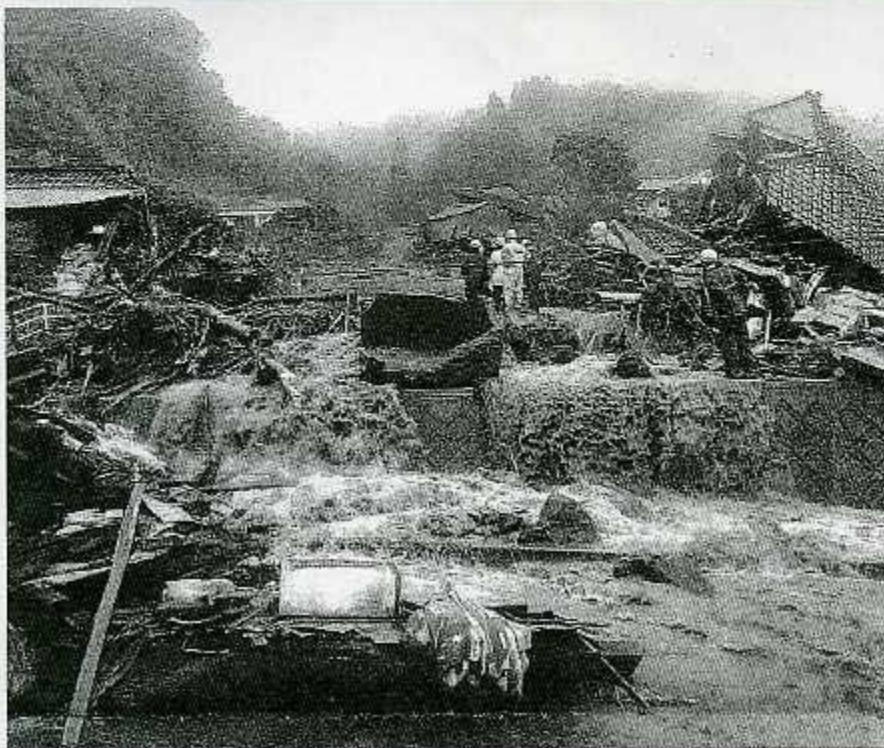
土石流で3人が行方不明となった小谷地区の現場

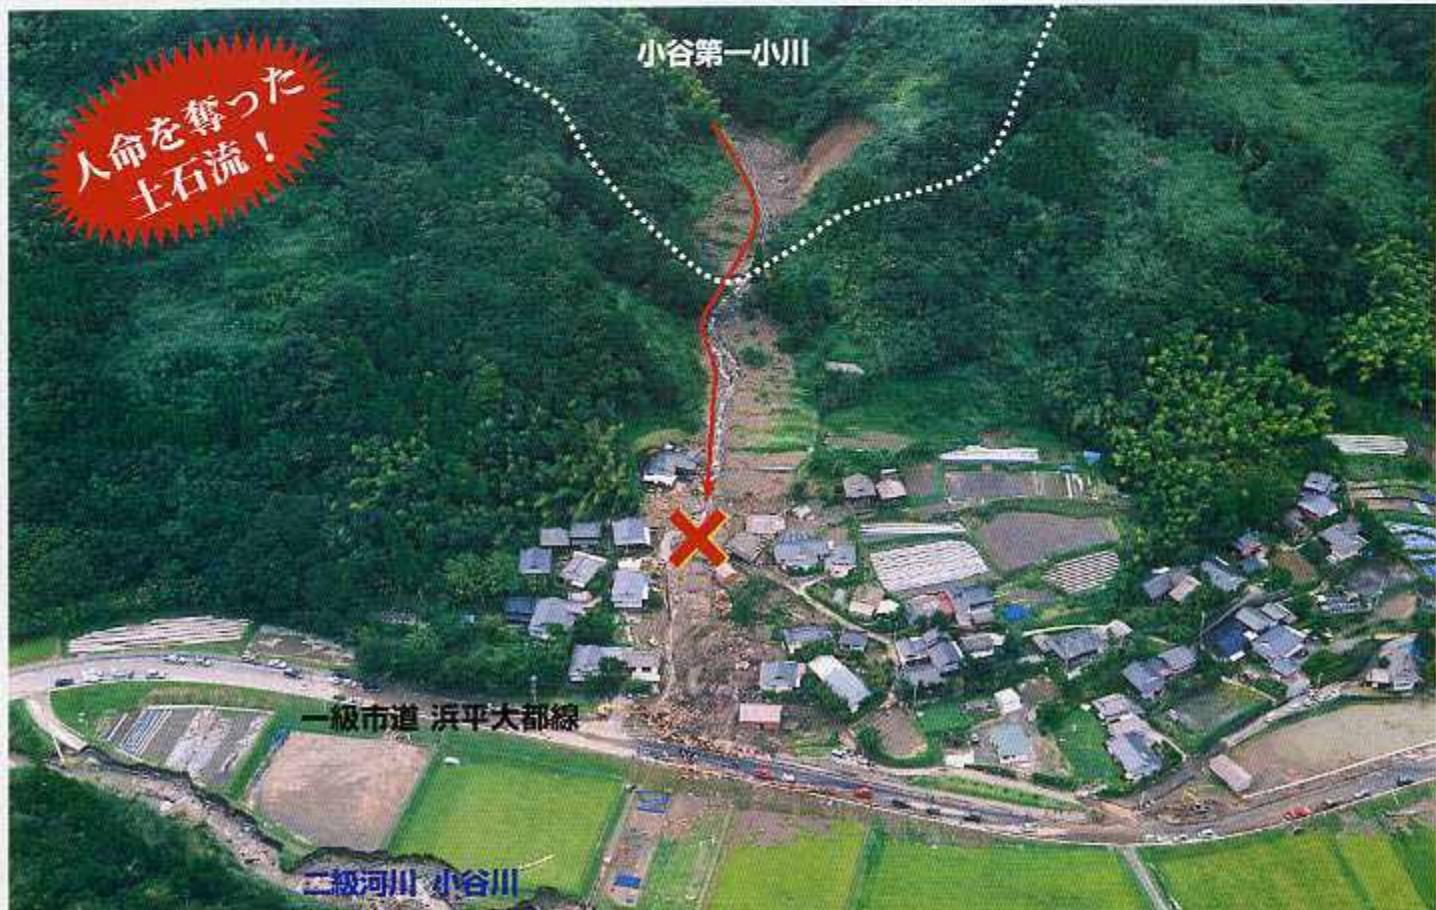
斜面崩壊2箇所に伴う土石流が発生し、約1,800m<sup>3</sup>の土砂が流出。3名の命が奪われたほか、全壊6戸、一部損壊2戸、床下浸水4戸、非住家7戸が被災。

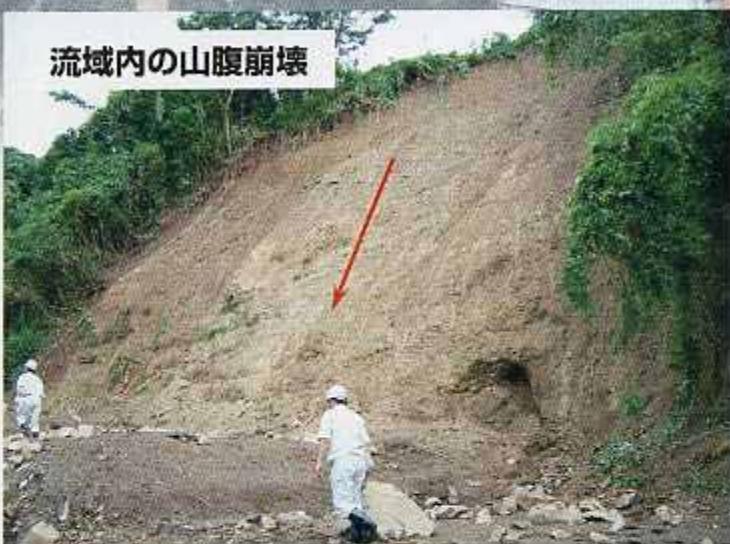
流域内の山腹崩壊

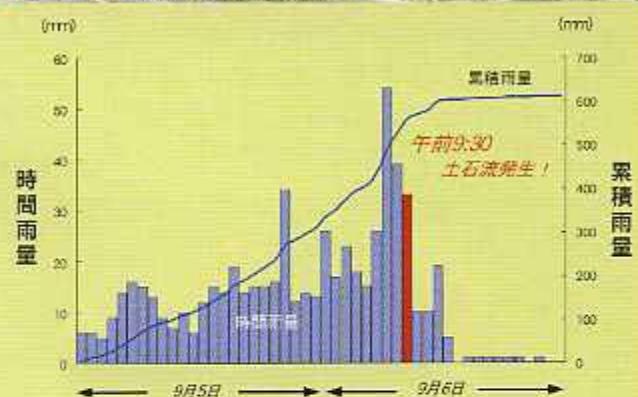
■土石流発生時の降雨状況

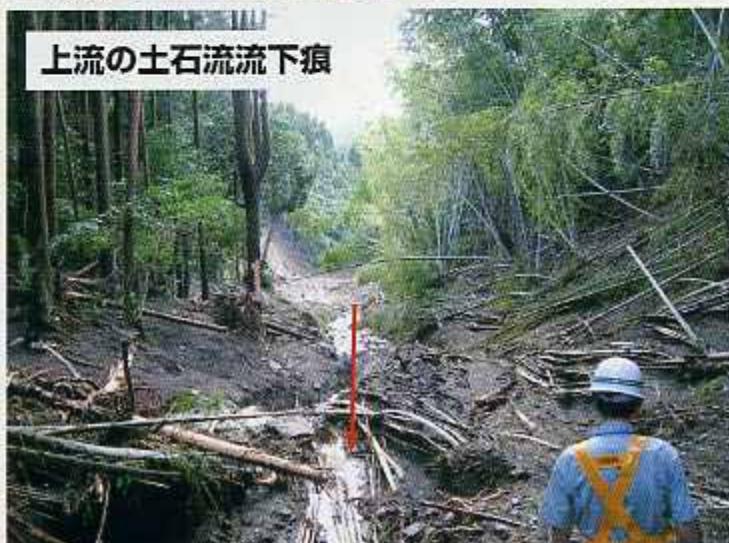
上流の土石流流下痕

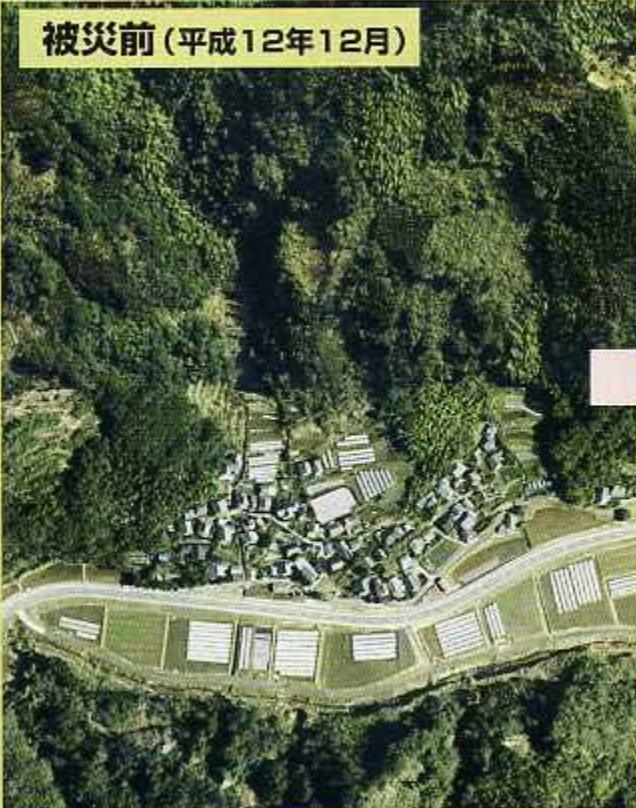
被災前(平成12年12月)

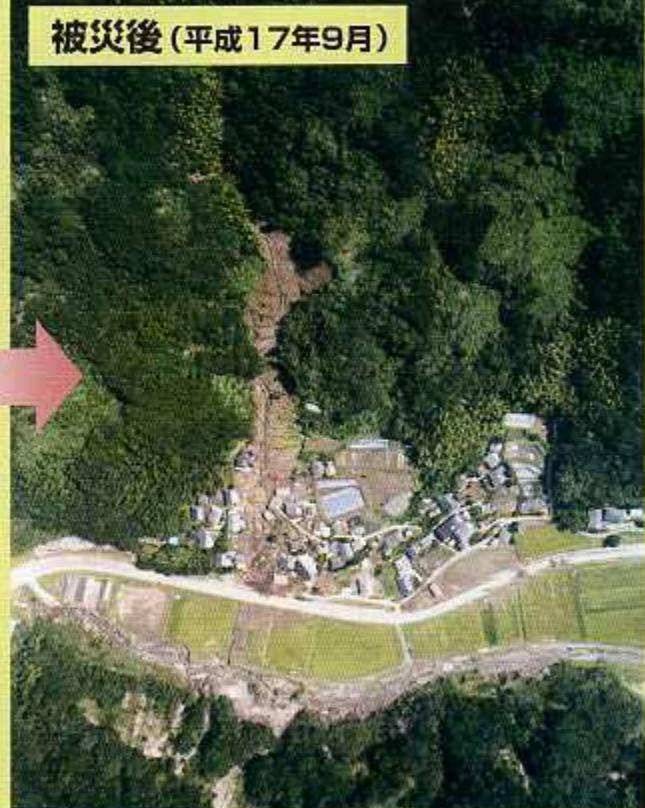
被災後(平成17年9月)

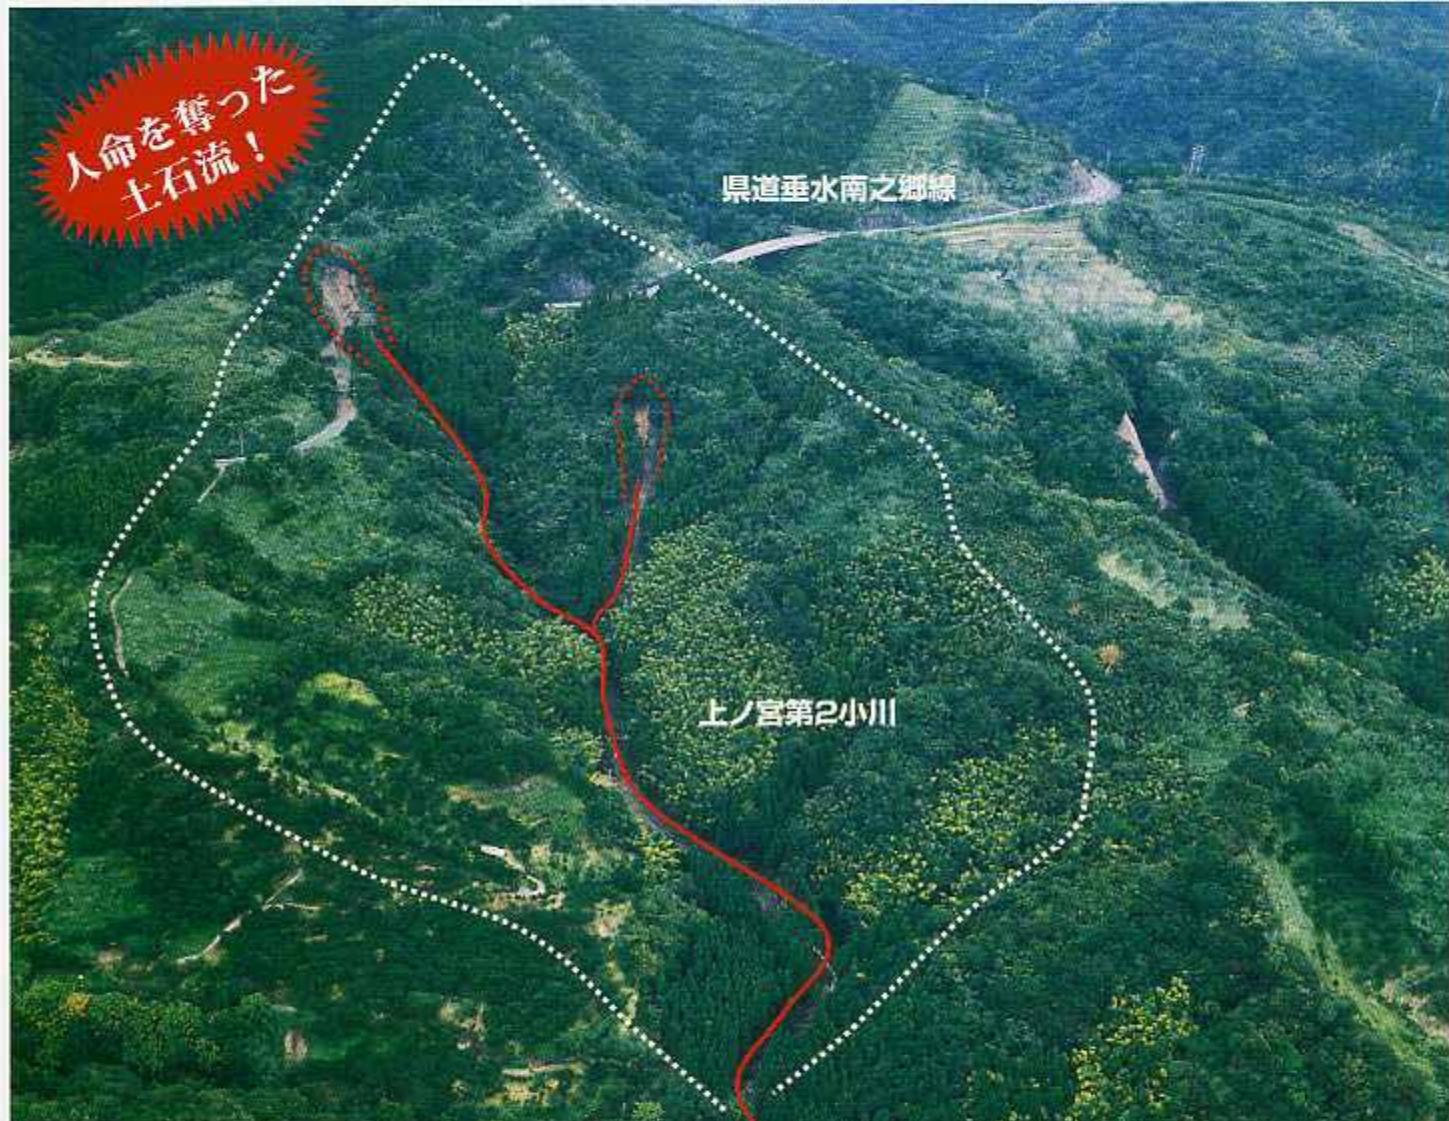
斜面崩壊2箇所に伴う土石流が発生し、約4,000m<sup>3</sup>の土砂が流出。1名の命が奪われたほか、全壊2戸、半壊1戸、床上浸水1戸、非住家4戸が被災。

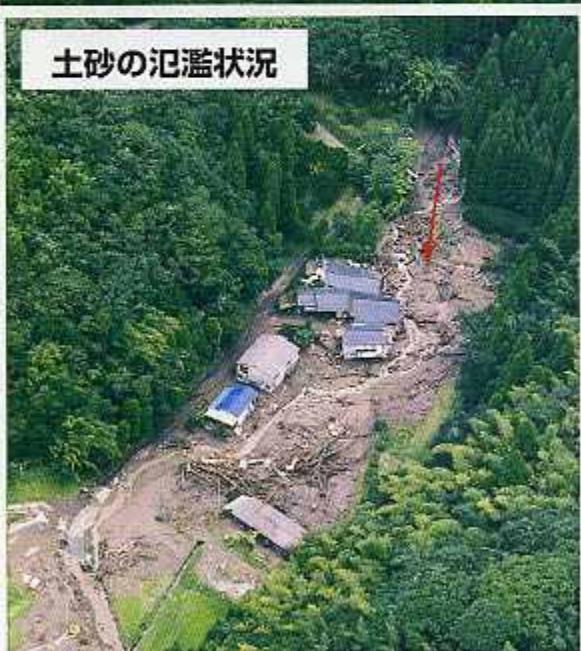
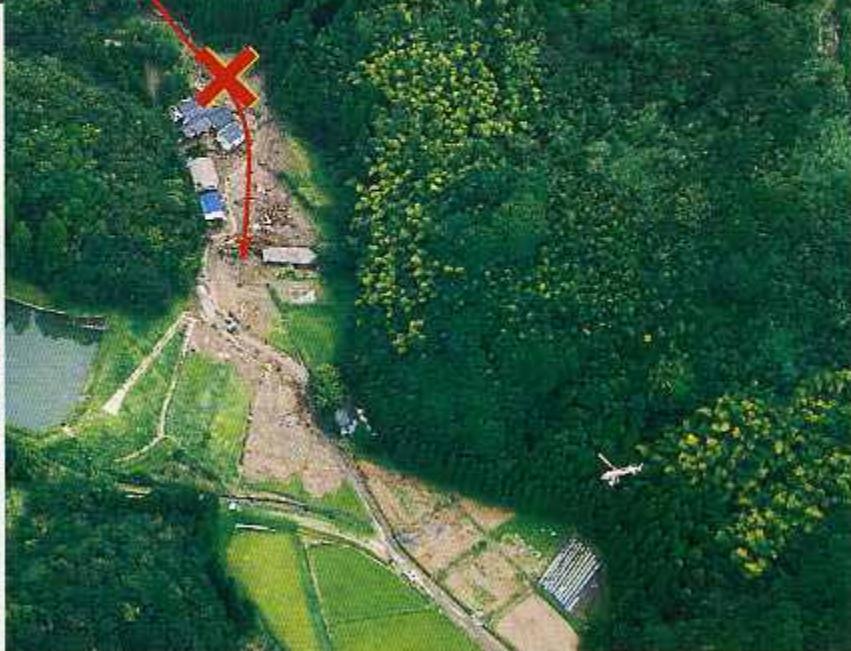
土砂の氾濫状況
