南大隅町根占山本地区 船石川・大浜川

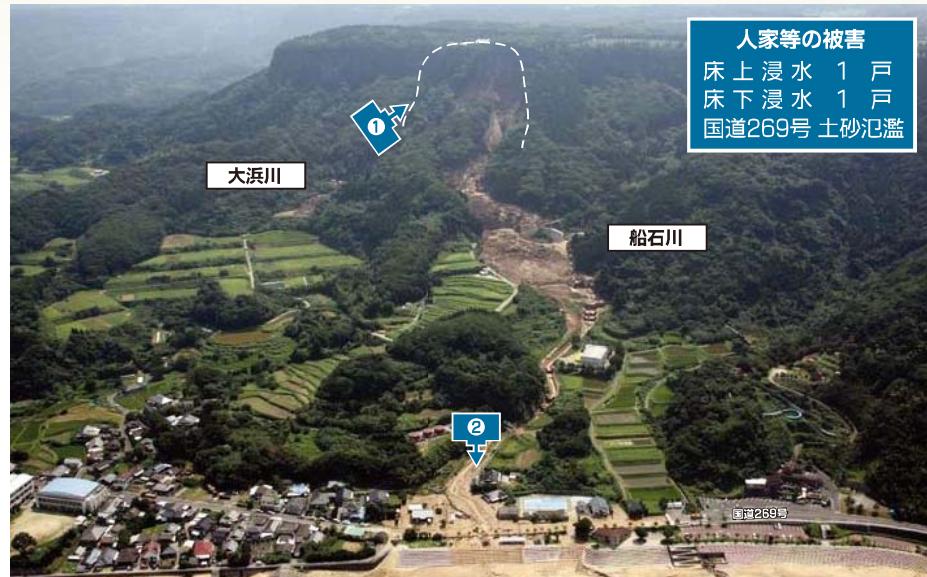
■被災全景

登尾観測所(南大隅町)では、6月初旬から7月4日までの累積雨量が1,055mm、最大時間雨量102mm等、記録的な雨量が観測されました。7月4日から8日にかけては、深層崩壊に伴う土石流が7回発生して、土砂が下流域へ流出し、国道269号埋没(7月7日2時～28日13時:全面通行止、7月28日13時～8月11日5時:夜間通行止)、床上浸水1戸、床下浸水1戸の被害を受けました。

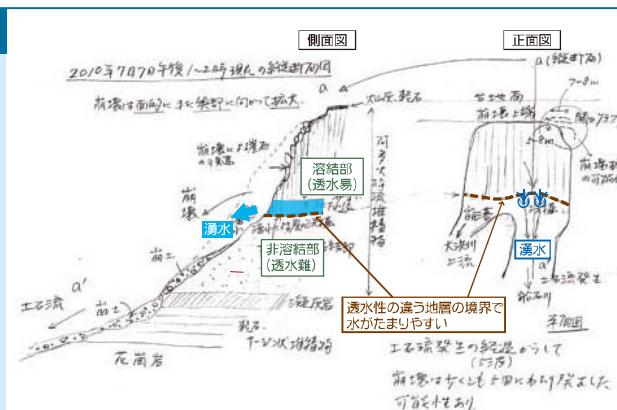
土砂災害発生のメカニズム

台地上に降った雨水が地下深くに浸透して、地層の境界に滞留した大量の地下水が斜面下部に湧出した際に、周辺部を洗掘したことによって、大規模な崩壊を誘発し、崩壊土砂が土石流化しました。

- ①降雨等により湧水増加
- ②斜面内部の水圧が高まる
- ③高まった水圧により斜面が崩壊

※鹿児島大学農学部下川教授による現地調査結果メモに加筆
