【施設効果事例】 弥勒 急傾斜 (始良市加治木町)

災害発生日: 令和2年9月7日
 降雨状況 : 連続雨量 99mm(9月5日23時~7日6時)
 時間最大雨量 17mm(7月6日9時~6日10時)
 発生箇所 : 鹿児島県始良市加治木町
 崩壊状況 : 土石流捕捉量 約200m³
 状況 : 令和2年台風10号により崖崩れが発生したが、待受擁壁が設備されており土砂及び倒木を捕捉。
 住家等への被害を未然に防止し効果を発揮した。

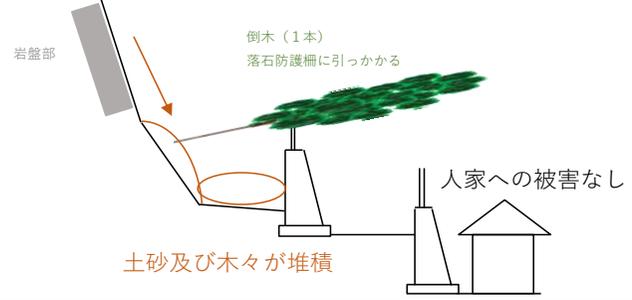
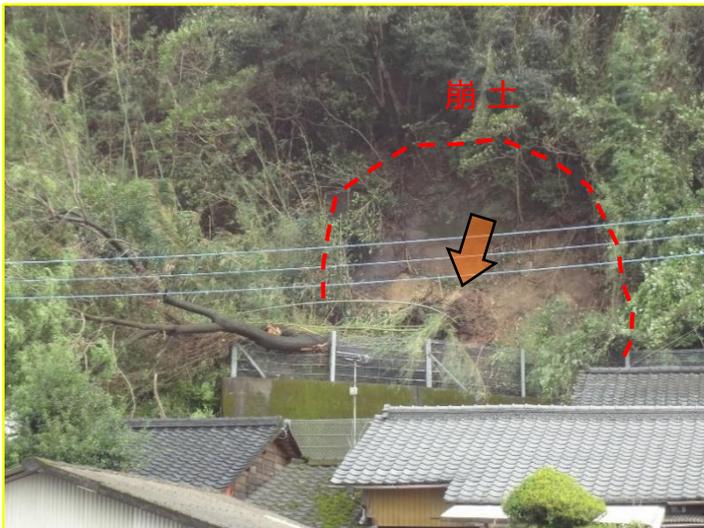
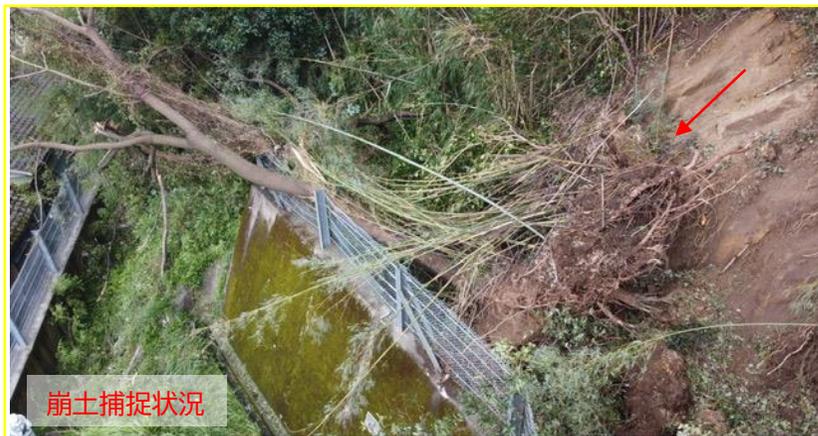
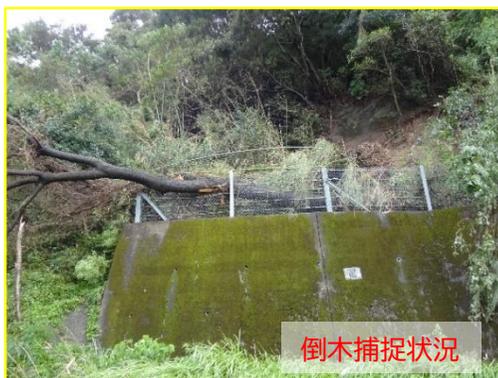
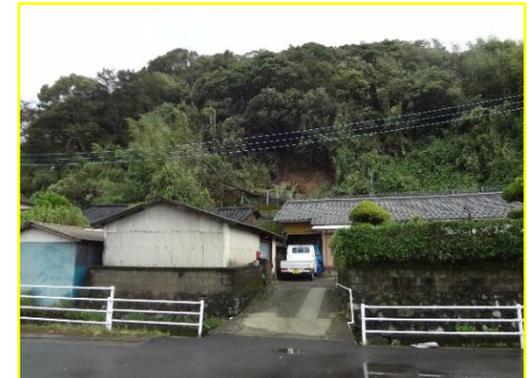
急傾斜地崩壊防止施設が崩土と倒木を捕捉
