【施設効果事例】日枝ヶ迫2地区 急傾斜地崩壊防止施設

○令和4年9月19日の台風第14号により倒木及びびがけ崩れが発生したが、鹿児島県による急傾斜地崩壊防止施設が整備されており倒木及び崩壊土砂を捕捉。周辺人家等への被害を未然に防止した。

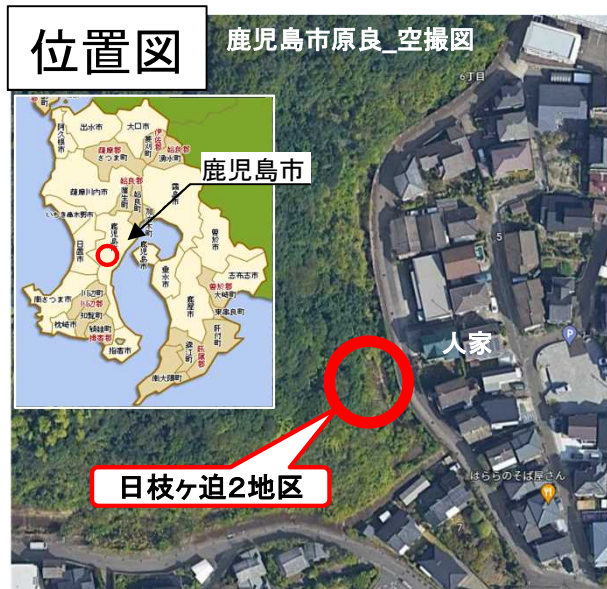
発生日 : 令和4年9月19日
 降雨状況 : 連続雨量 209mm (9月18日 2時~19日17時)
 時間最大雨量 31mm (9月18日18時~19時)
かごしましひえがさこ
 発生箇所 : 鹿児島県鹿児島市 日枝ヶ迫2地区
 捕捉量 : 倒木及び土砂約30m³

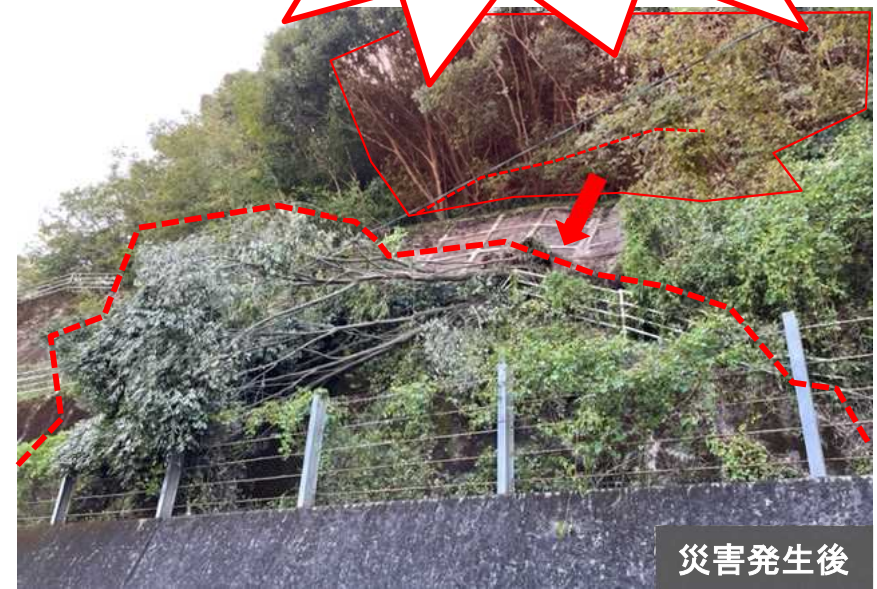
災害発生後

急傾斜地崩壊防止施設 (落石防護柵及び擁壁)

倒木及び崩壊土砂を
捕捉！！！！

※周辺人家(写真手前)に被害無し
