# 砂防施設が効果を発揮した事例（鹿児島県垂水市上村）

# 砂防施設が効果を発揮した事例（鹿児島県垂水市上村） たるみずしかんむら

# 砂防施設が効果を発揮した事例（鹿児島県たるみずししんみどう垂水市新御堂）

# 砂防施設が効果を発揮した事例 ( 鹿児島県垂水市牛根麓 )

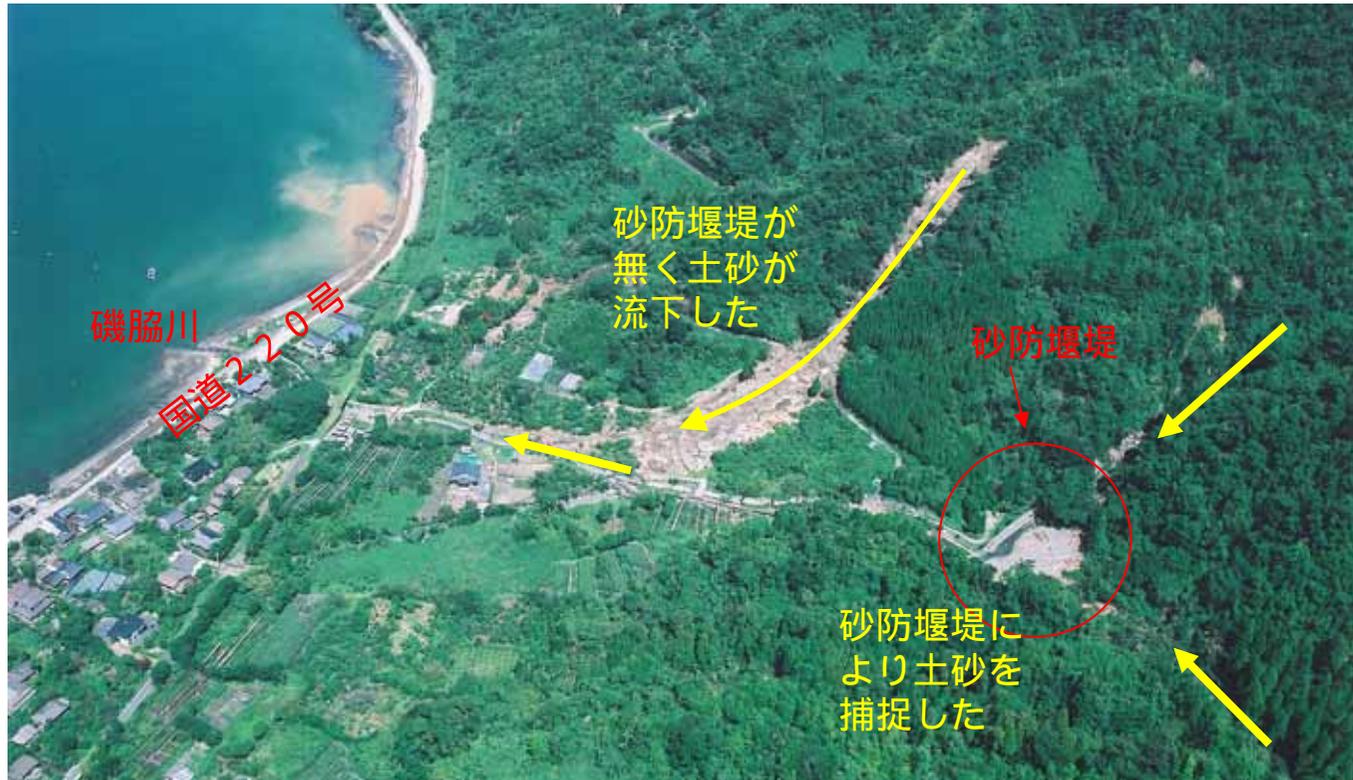
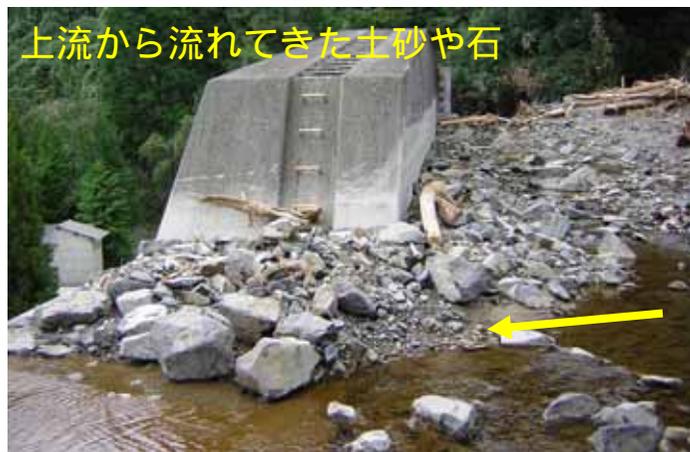
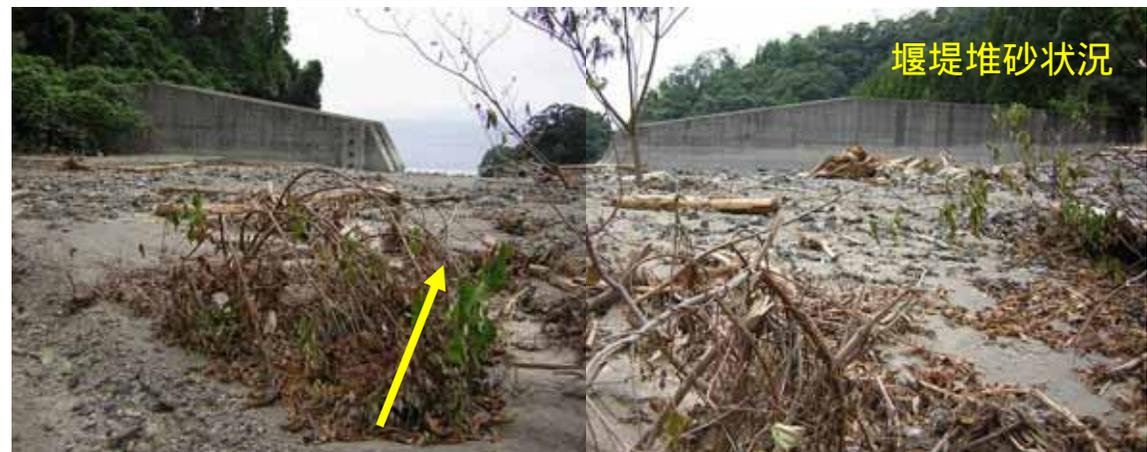
平成17年9月5日～6日にかけて襲来した台風14号により、磯脇川において土石流が発生したが、既設砂防堰堤が施設されていたことにより、上流からの土砂を捕捉し、下流保全対象への土砂流出を低減することができた。

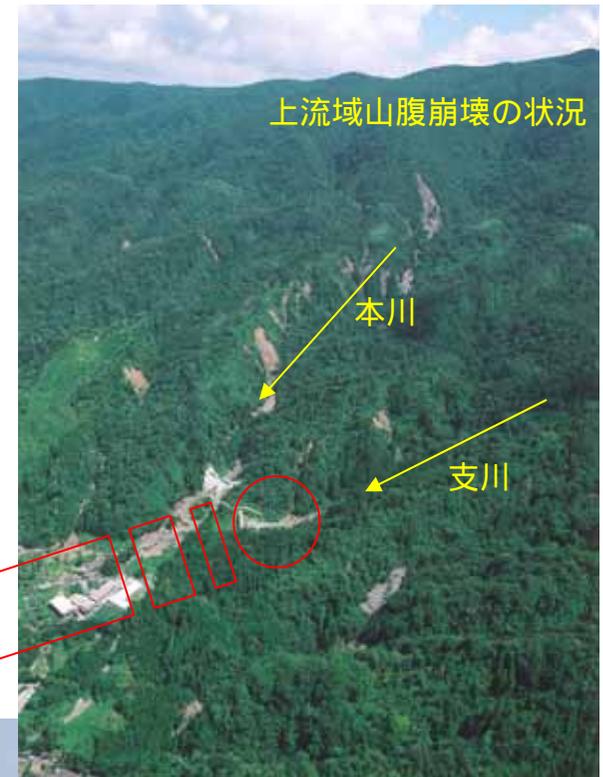
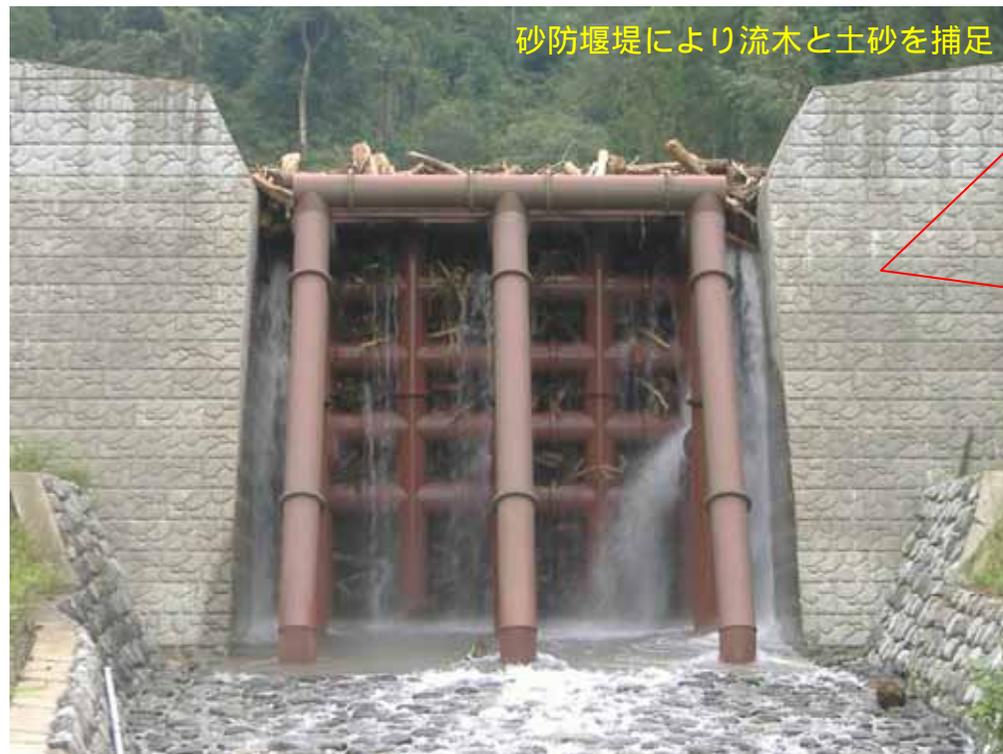
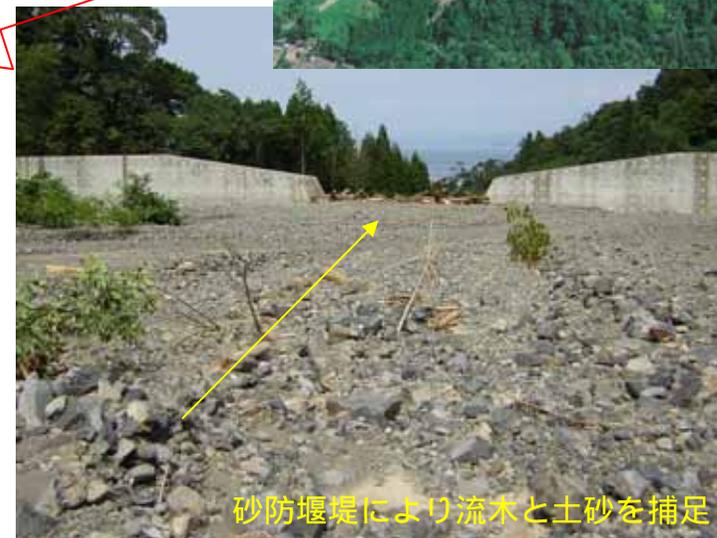
平成17年9月5日～6日にかけて襲来した台風14号により、平野川支川において多くの山腹崩壊及び土石流等が発生し、これらによる土砂や流木等が多く流下した。

しかし、既設砂防堰堤が施設されていたことにより、上流からの土砂及び流木を捕捉し、下流保全対象への土砂流出を低減することができた。

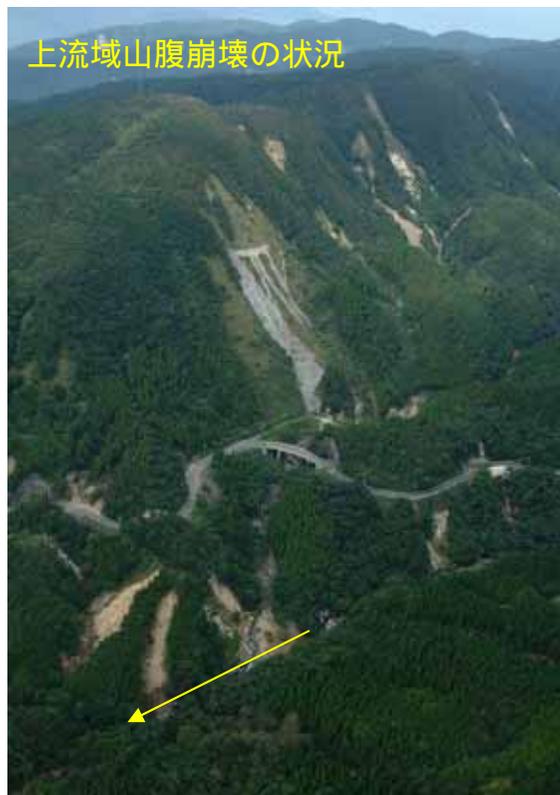
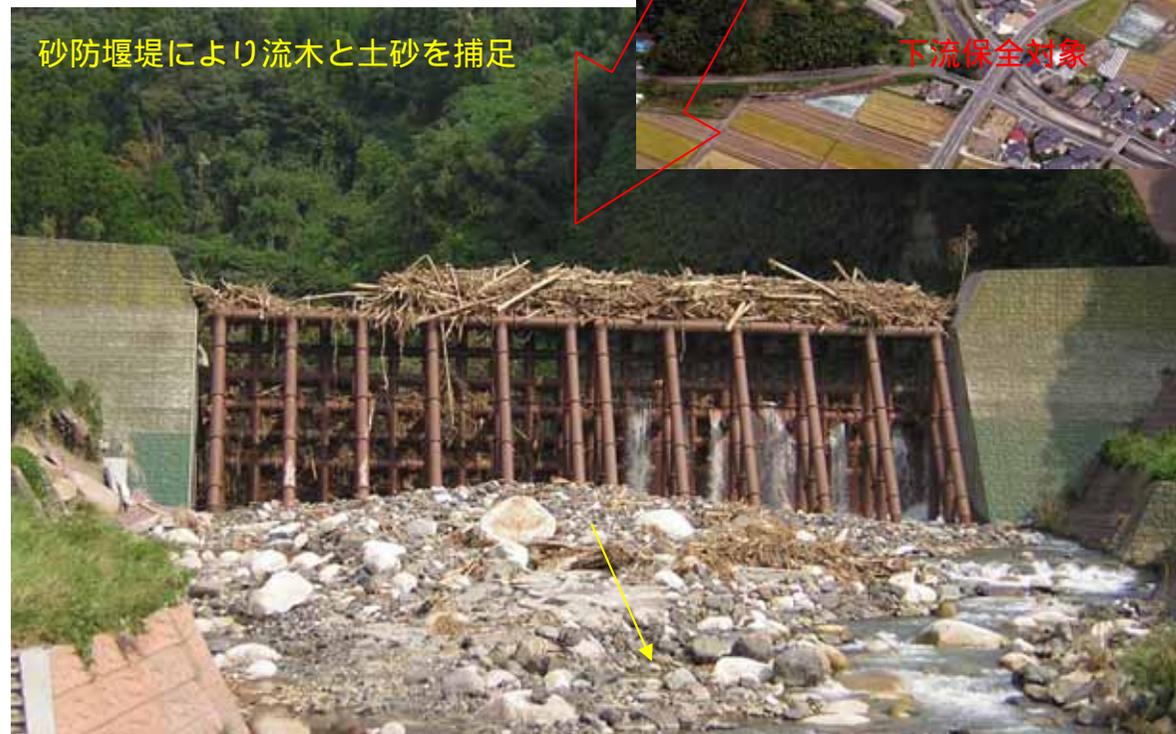
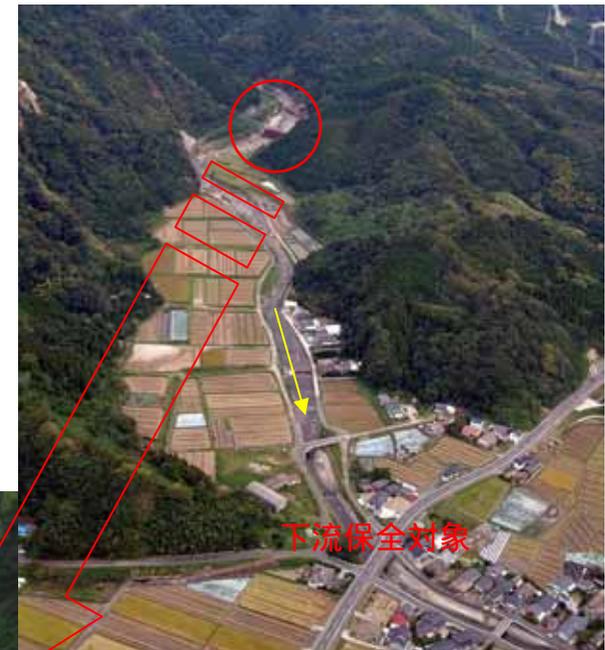
平成17年9月5日～6日にかけて襲来した台風14号により、井川において多くの山腹崩壊及び土石流等が発生し、これらによる土砂や流木等が多く流下した。

既設砂防堰堤が施設されていたことにより、上流からの土砂及び流木を捕捉し、下流保全対象への土砂流出を低減することができた。

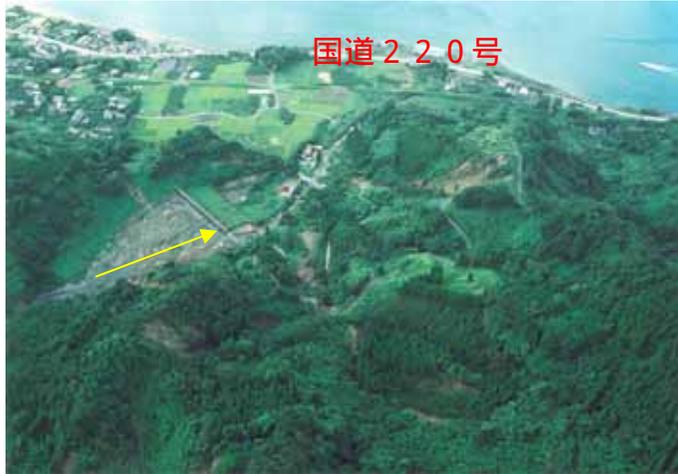
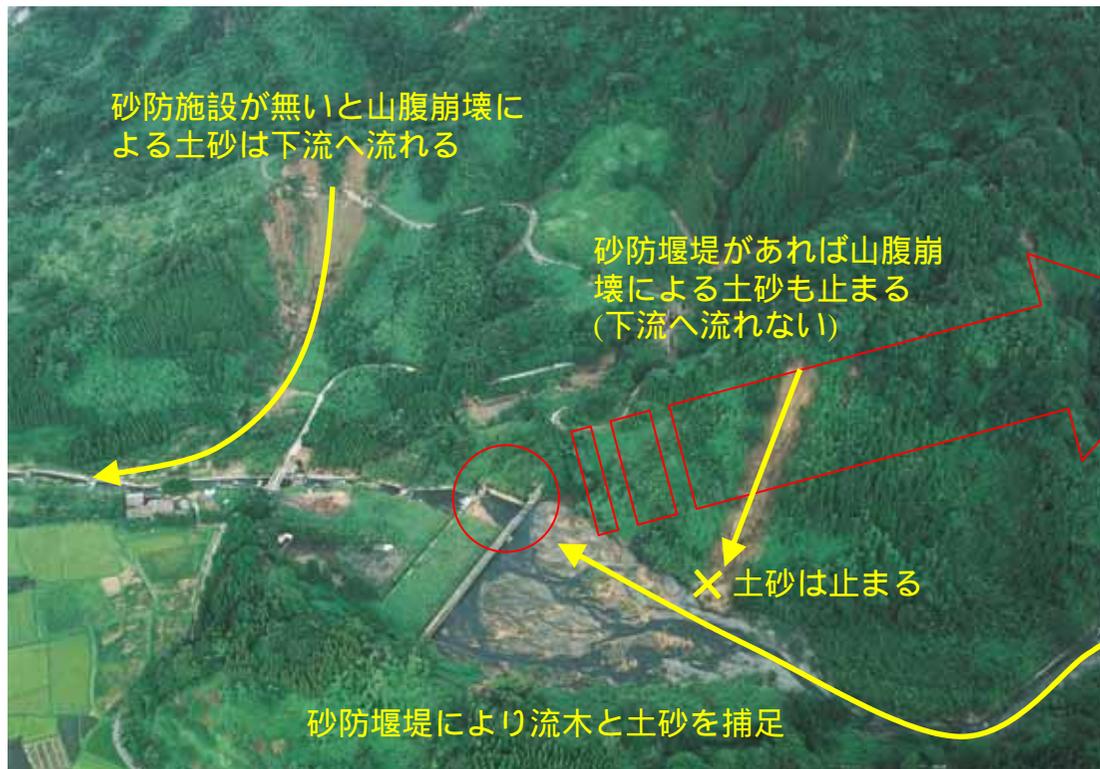
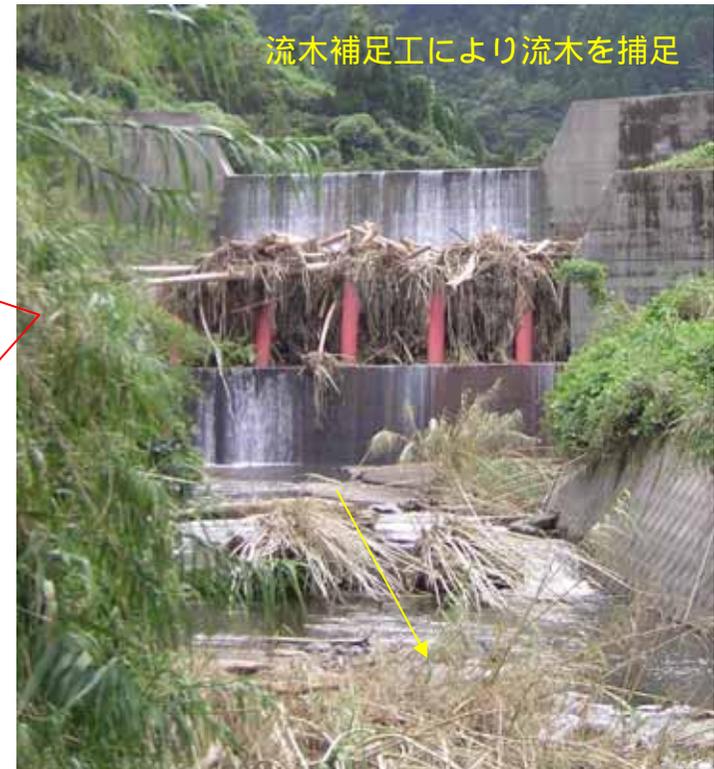
平成17年9月5日～6日にかけて襲来した台風14号により、仏石川において多くの山腹崩壊及び土石流等が発生し、これらによる土砂や流木等が多く流下した。

既設砂防堰堤が施設されていたことにより、上流からの土砂及び流木を捕捉し、下流保全対象への土砂流出を低減することができた。

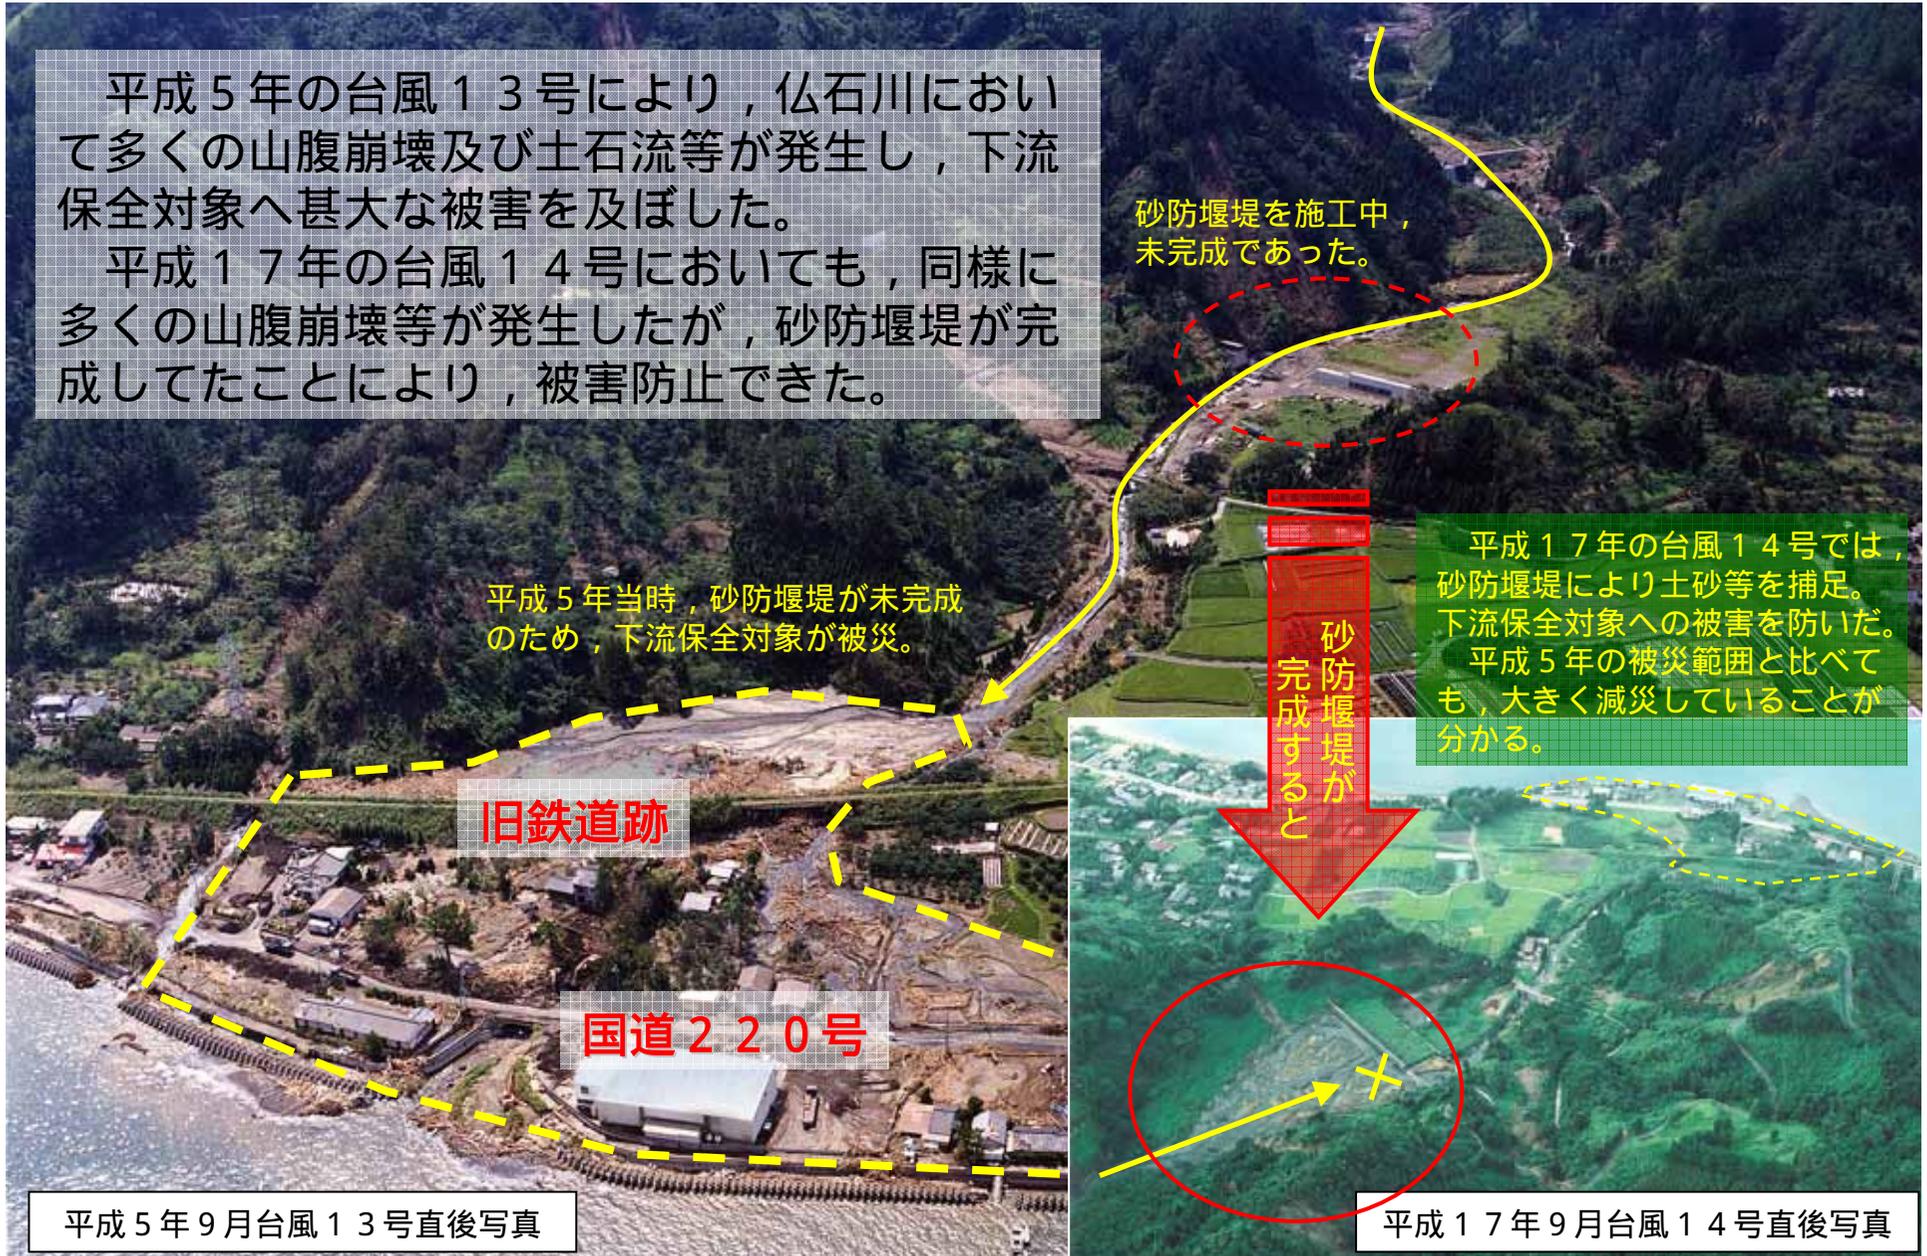
平成5年の台風13号により、仏石川において多くの山腹崩壊及び土石流等が発生し、下流保全対象へ甚大な被害を及ぼした。

平成17年の台風14号においても、同様に多くの山腹崩壊等が発生したが、砂防堰堤が完成していたことにより、被害防止できた。

砂防堰堤を施工中、未完成であった。

平成5年当時、砂防堰堤が未完成のため、下流保全対象が被災。

平成17年の台風14号では、砂防堰堤により土砂等を捕足。下流保全対象への被害を防いだ。平成5年の被災範囲と比べても、大きく減災していることが分かる。

平成5年9月台風13号直後写真

平成17年9月台風14号直後写真

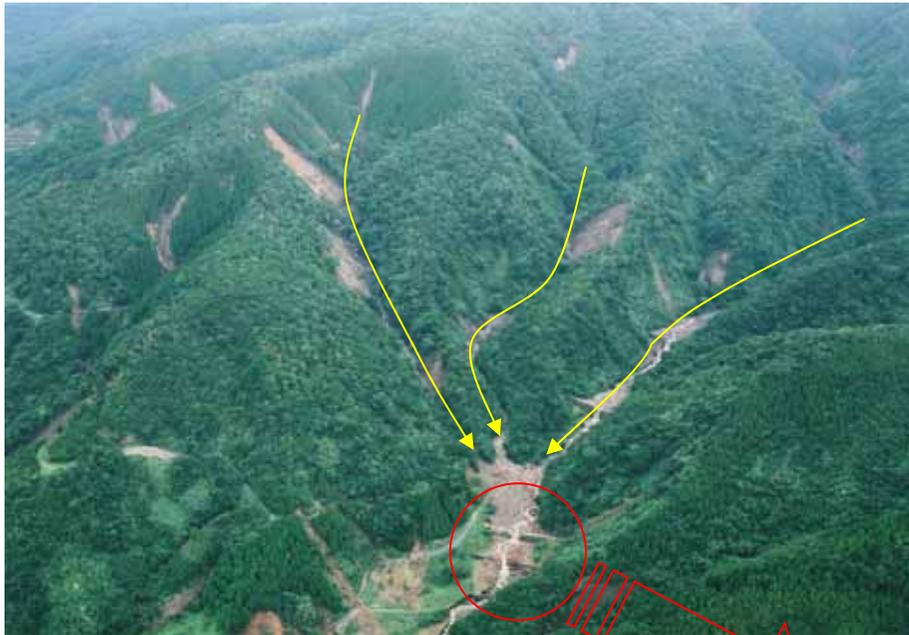
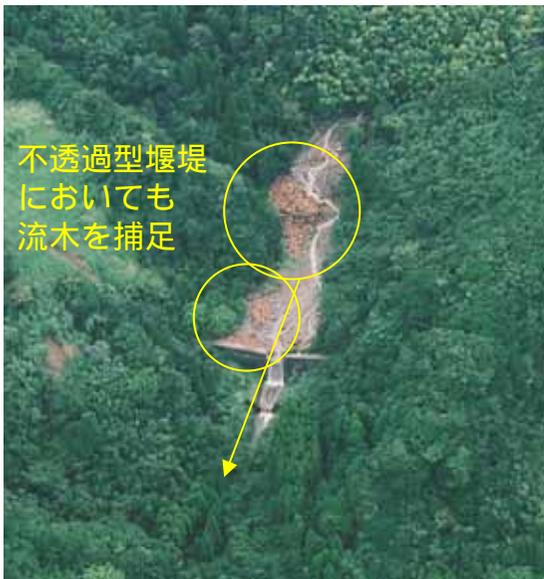
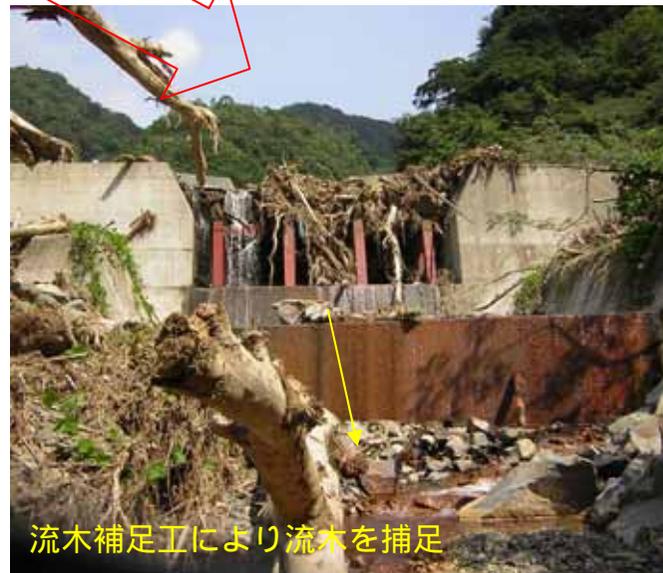
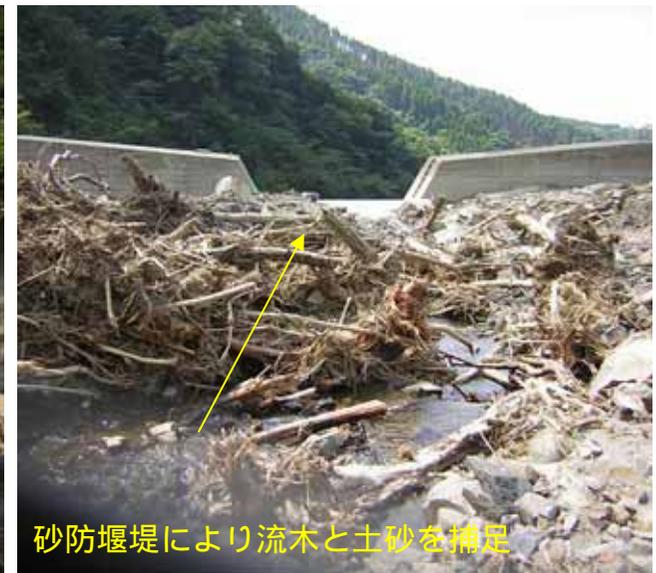
平成17年9月5日～6日にかけて襲来した台風14号により、中俣川において多くの山腹崩壊及び土石流等が発生し、これらによる土砂や流木等が多く流下した。

既設砂防堰堤が施設されていたことにより、上流からの土砂及び流木を捕捉し、下流保全対象への土砂流出を低減することができた。
