砂防施設が効果を発揮した事例 (鹿児島県肝属郡南大隅町船石川2)

砂防施設が効果を発揮した事例 (鹿児島県肝属郡南大隅町二川川)

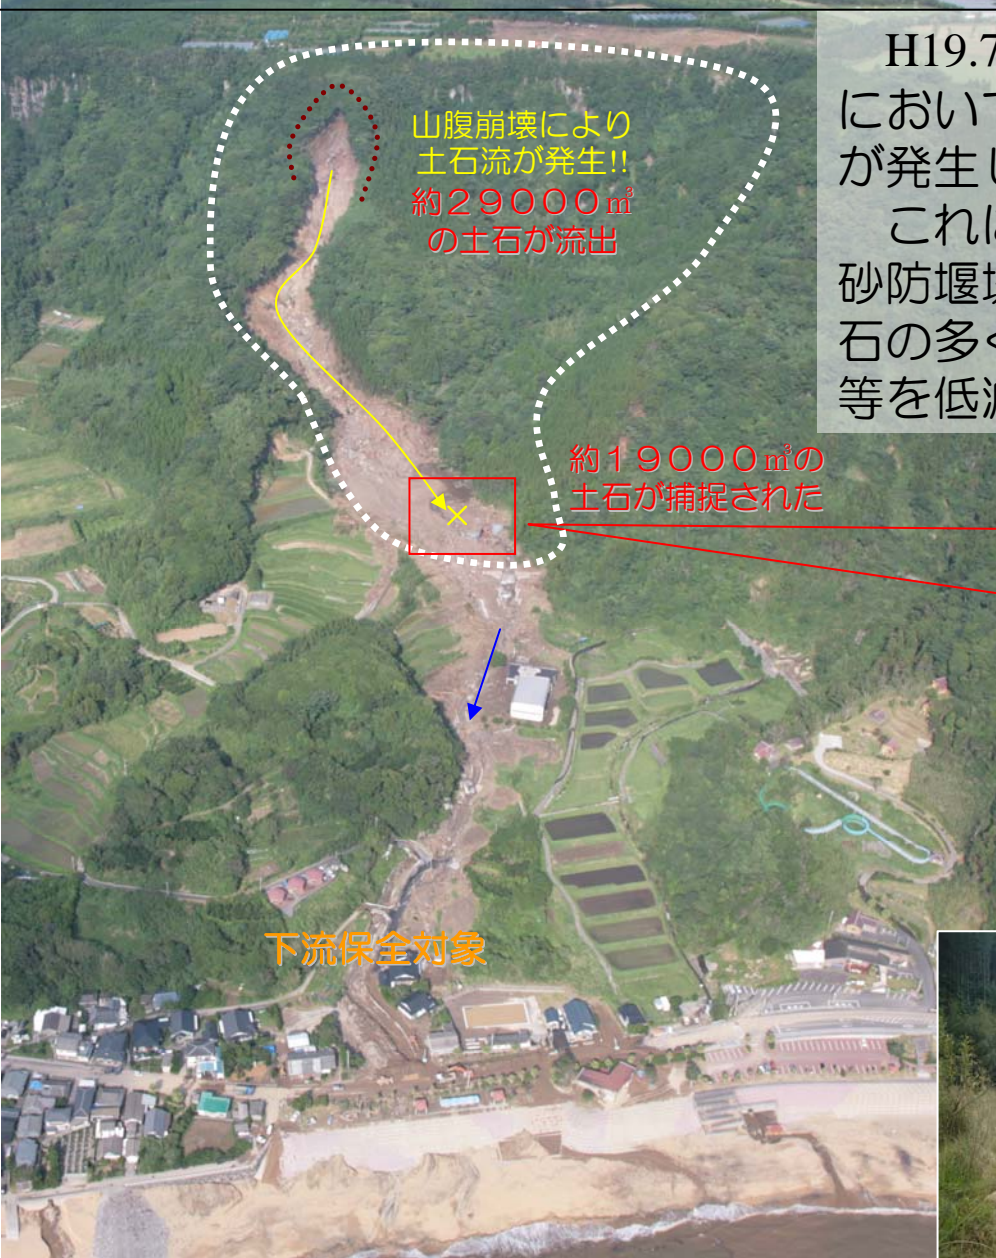
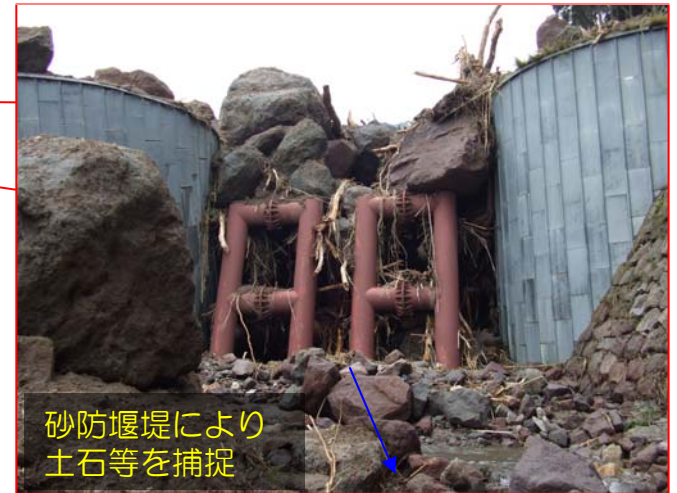
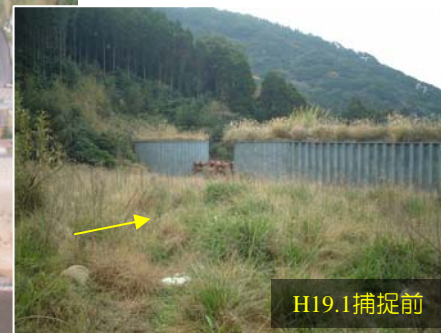
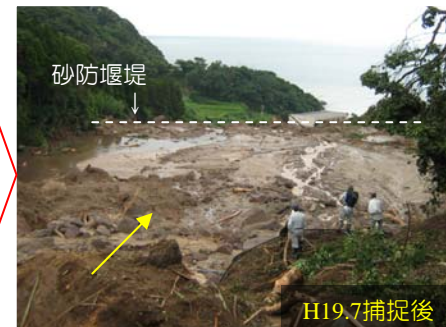
H19.7.14の台風4号の豪雨により、船石川2において山腹崩壊に起因した想定以上の土石流が発生した。

これに伴い大量の土石や流木等が流下したが、砂防堰堤が施設されていたことにより、その土石の多くを捕捉し、下流保全対象への土砂流出等を低減することができた。

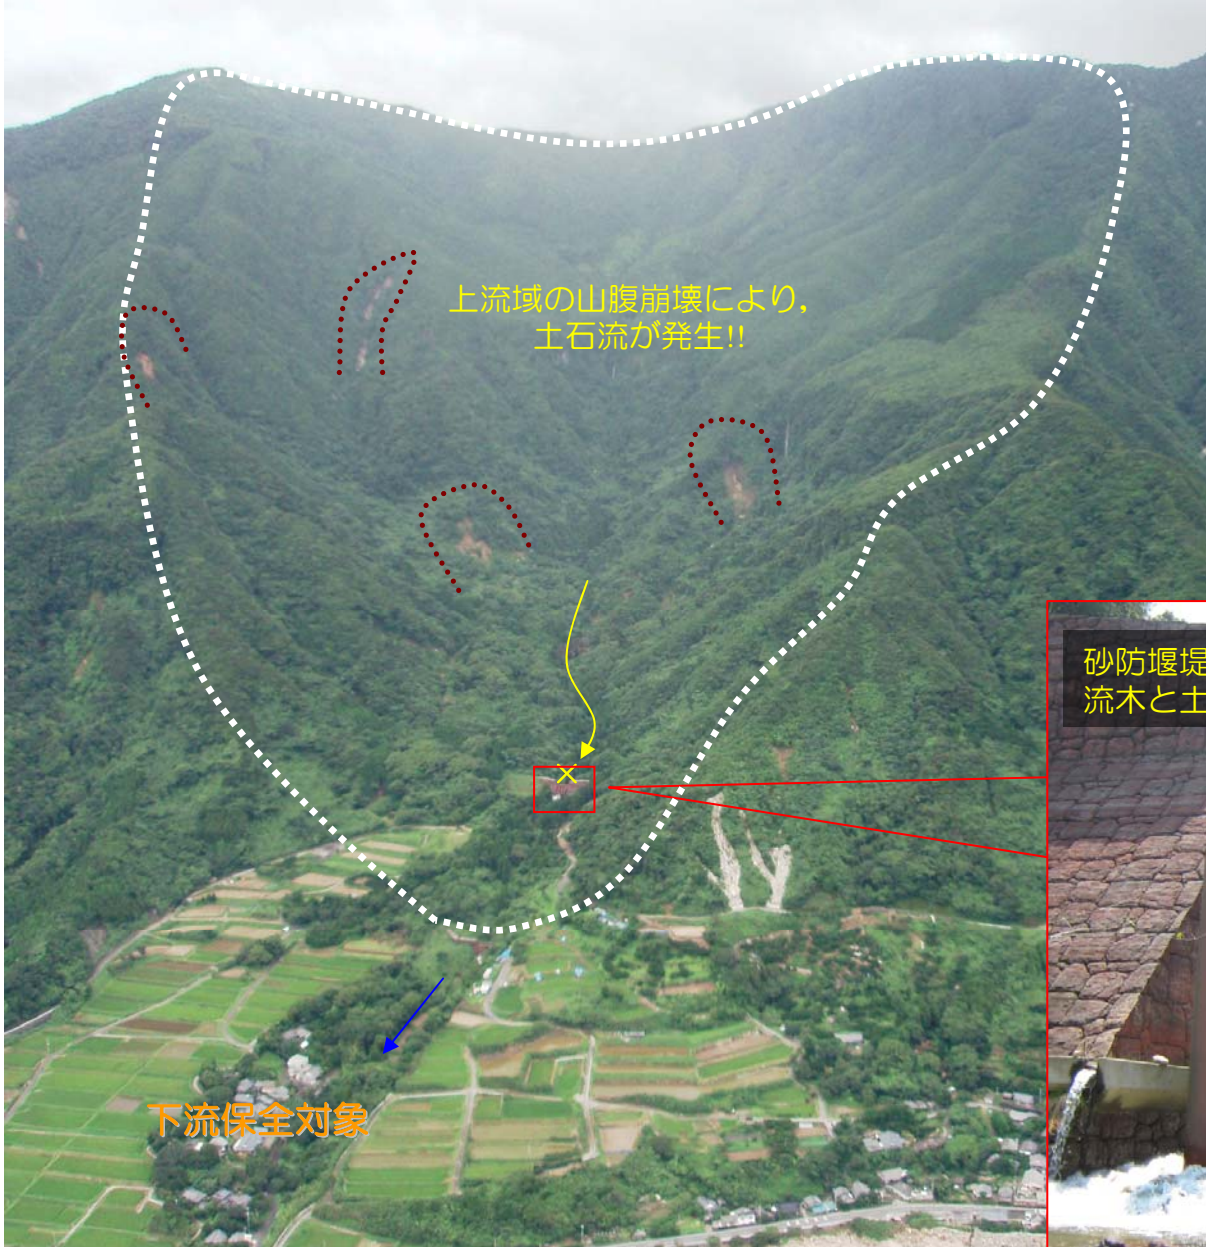
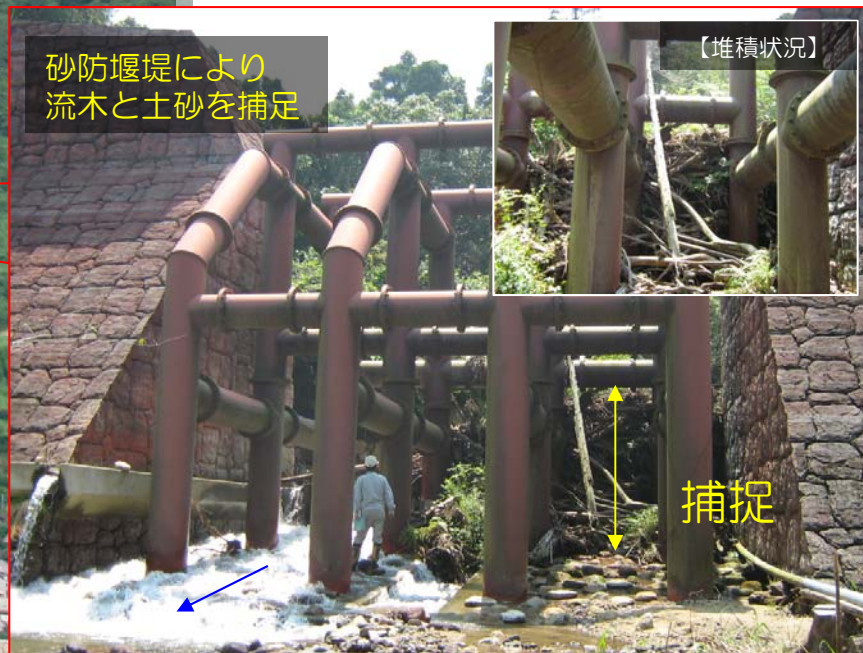
H19.7.11の梅雨前線豪雨により、二川川において山腹崩壊及び土石流等が発生し、これらによる土砂や流木等が多く流下した。

既設砂防堰堤が施設されていたことにより、上流からの土砂及び流木を捕捉し、下流保全対象への土砂流出を低減することができた。
