土石流区域調査

様式3-1 危害のおそれのある土地、著しい危害のおそれのある土地の設定図

溪流の位置 溪流番号 dok387-0280 溪流名 土・松ノ川内3 所在地 薩摩川内市祁答院町藪牟田松ノ川内

急傾斜地の位置	箇所番号	kyu450-0275-03	箇所名	急・小牧1	所在地	鹿児島県霧島市隼人町小浜字小牧	調査年度	平成29年度
---------	------	----------------	-----	-------	-----	-----------------	------	--------

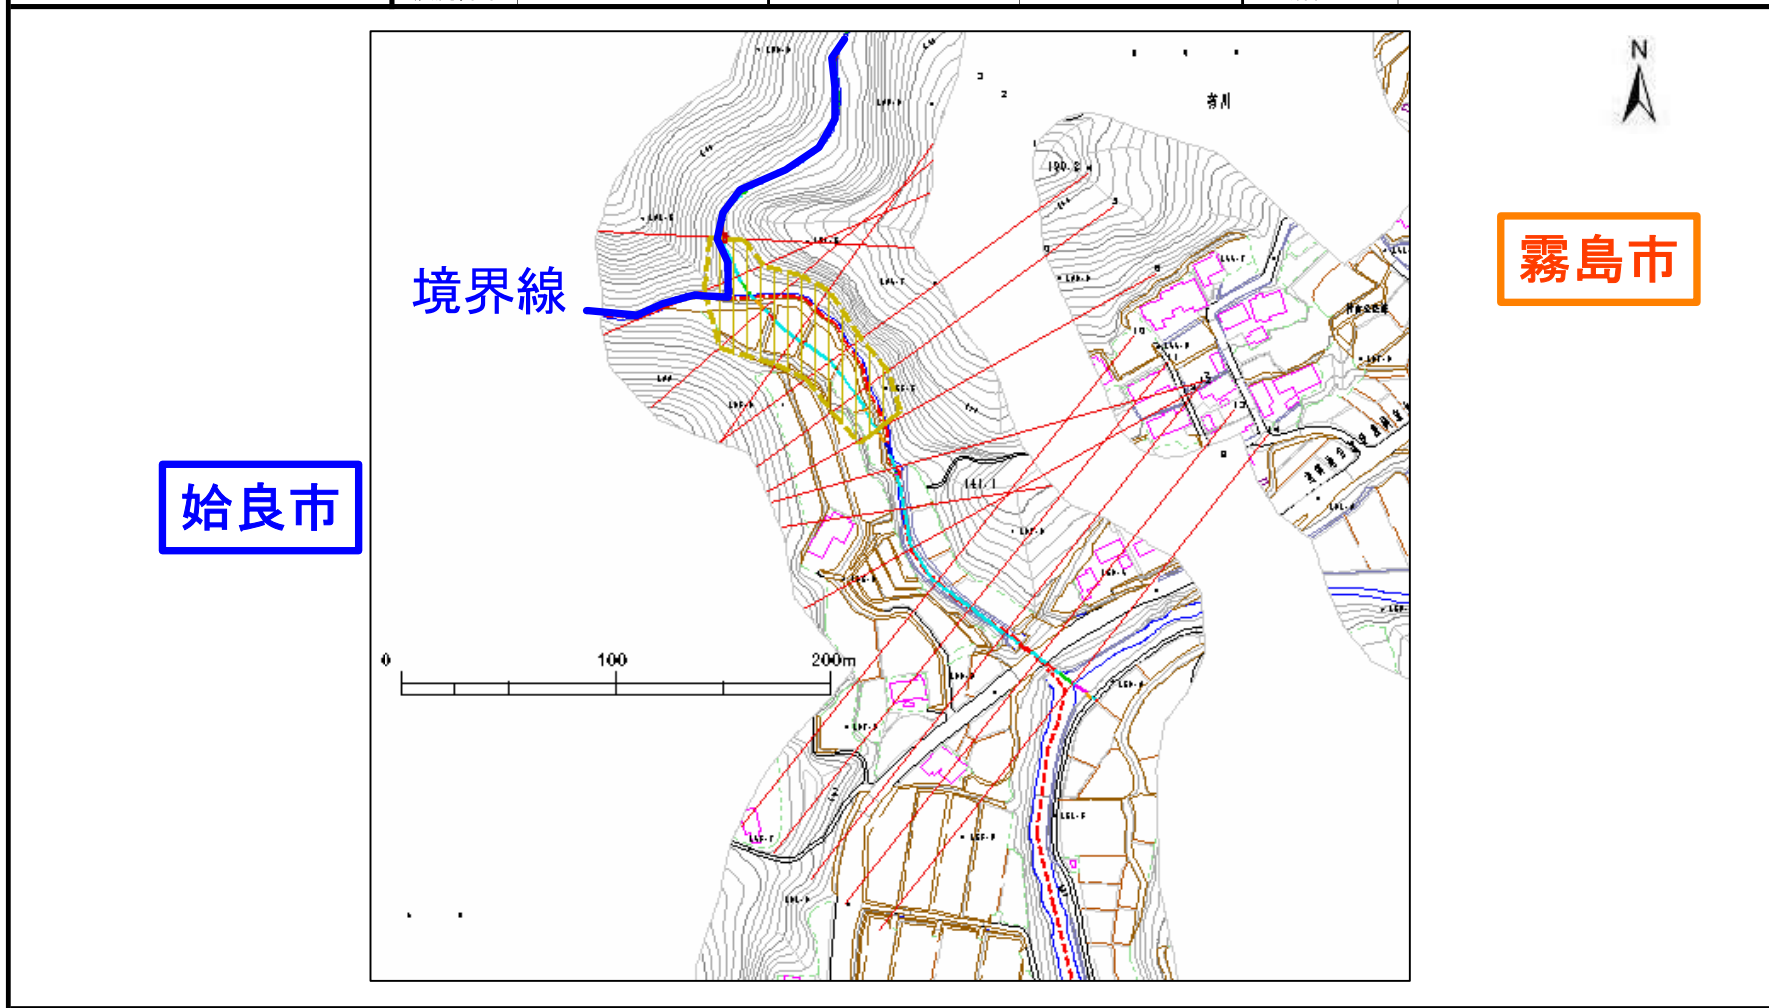
様式3-1 危害のおそれのある土地、著しい危害のおそれのある土地の設定図

溪流の位置 溪流番号 dok444-088 溪流名 竹山7 所在地 鹿児島県始良郡溝辺町竹山
