急傾斜地の崩壊区域調査

様式3-1 危害のおそれのある土地、著しい危害のおそれのある土地の設定図

土砂災害警戒区域等の指定の公示に係る図書（その2）

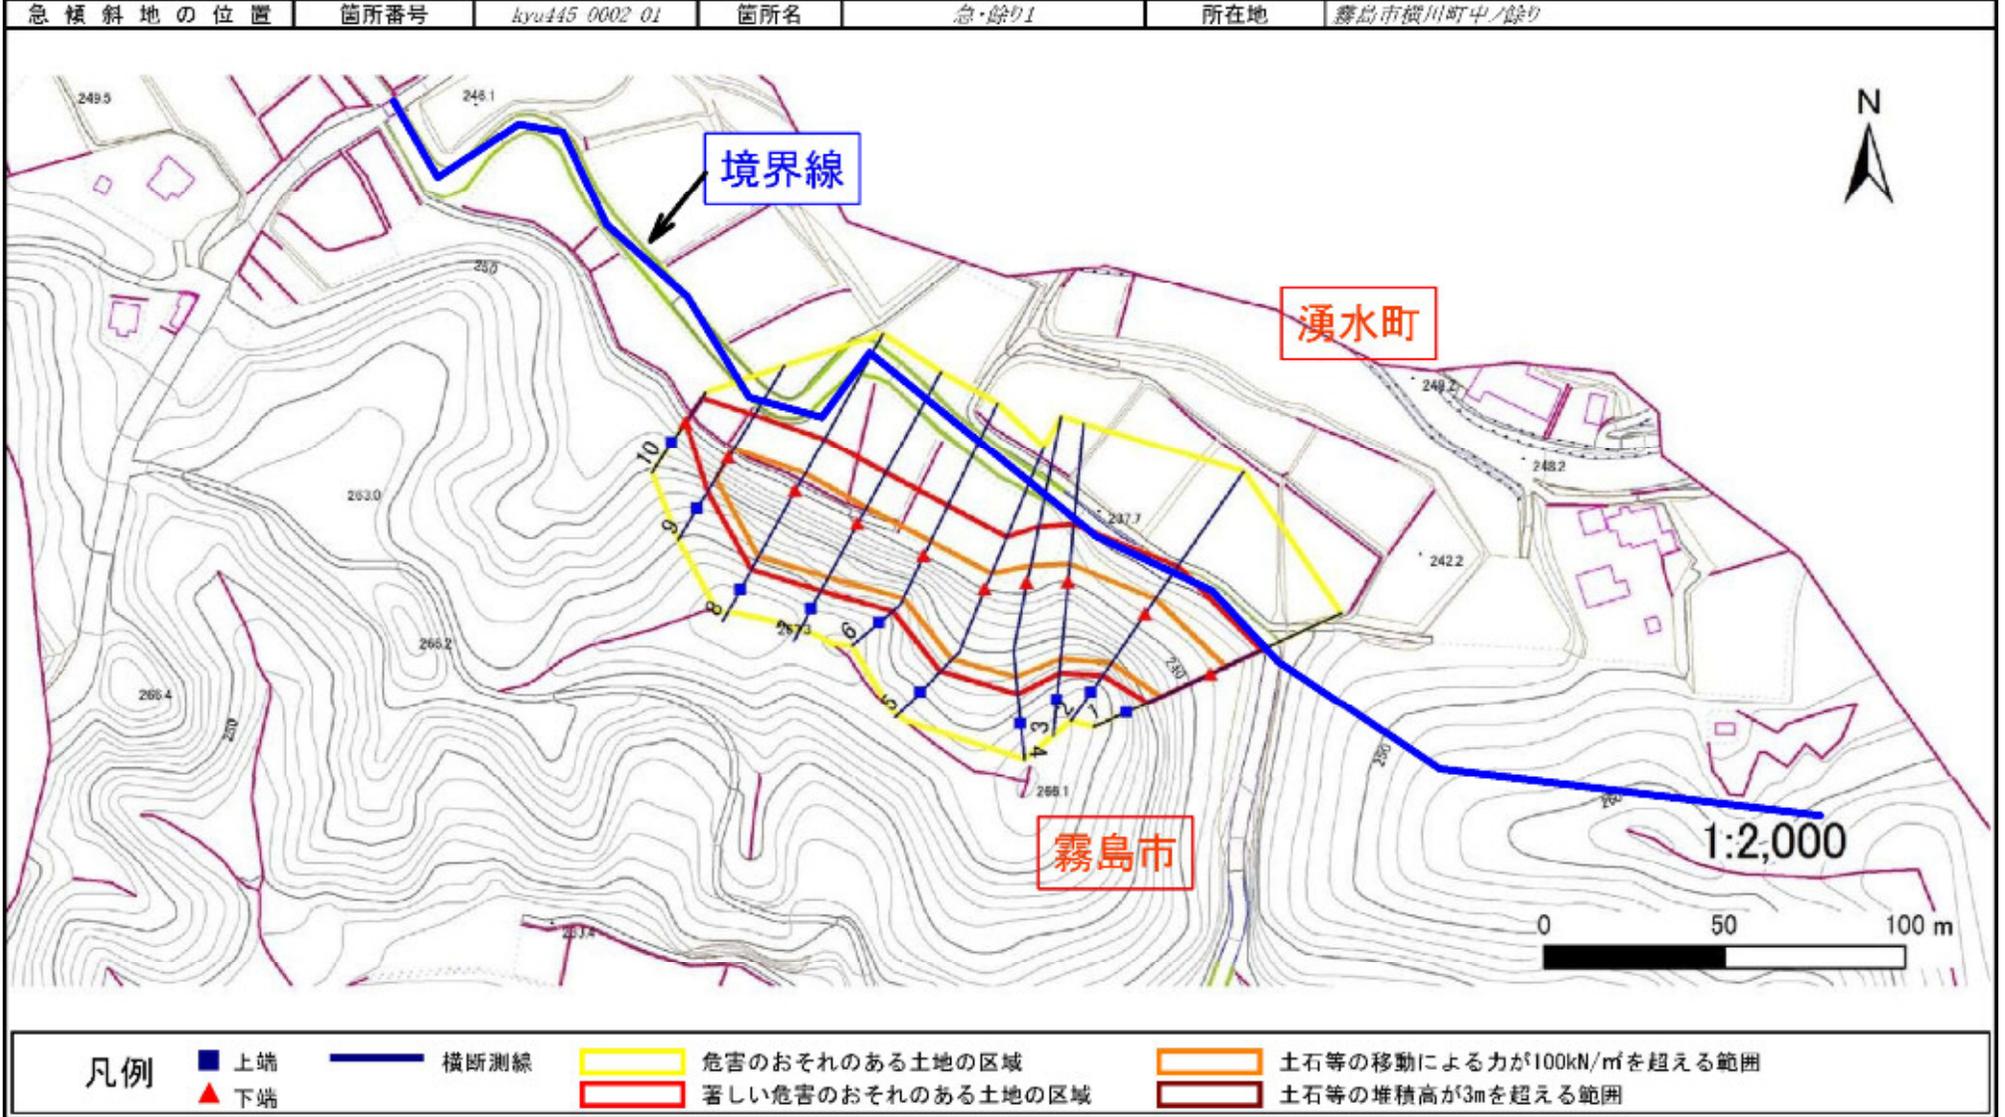
急傾斜地の位置	箇所番号	kyu448-0040_01	箇所名	急・奥一ヶ谷1	所在地	霧島市牧園町方勝字萩の平
---------	------	----------------	-----	---------	-----	--------------

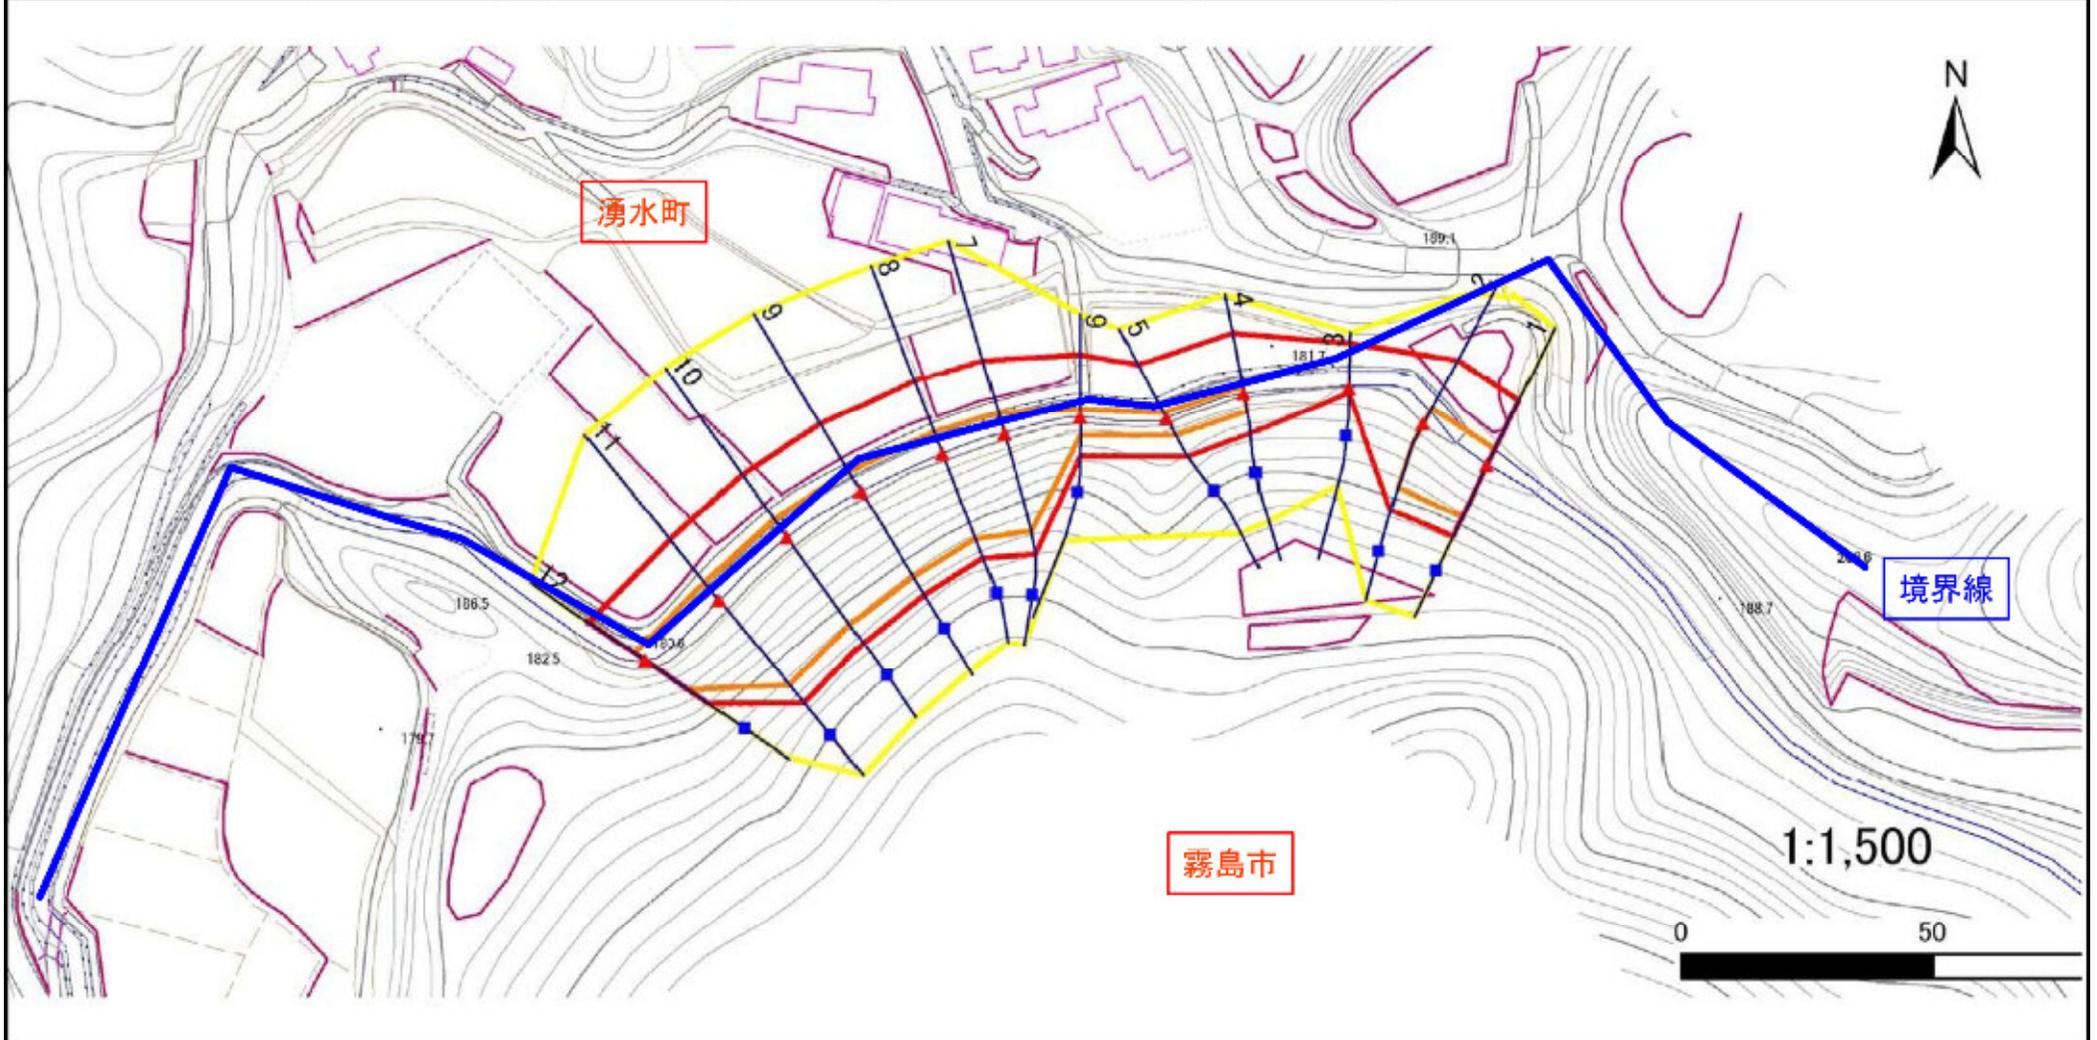
急傾斜地の位置	箇所番号	kyu448-0040_02	箇所名	急・奥ヶ谷1	所在地	霧島市牧園町大字奥ヶ谷
---------	------	----------------	-----	--------	-----	-------------

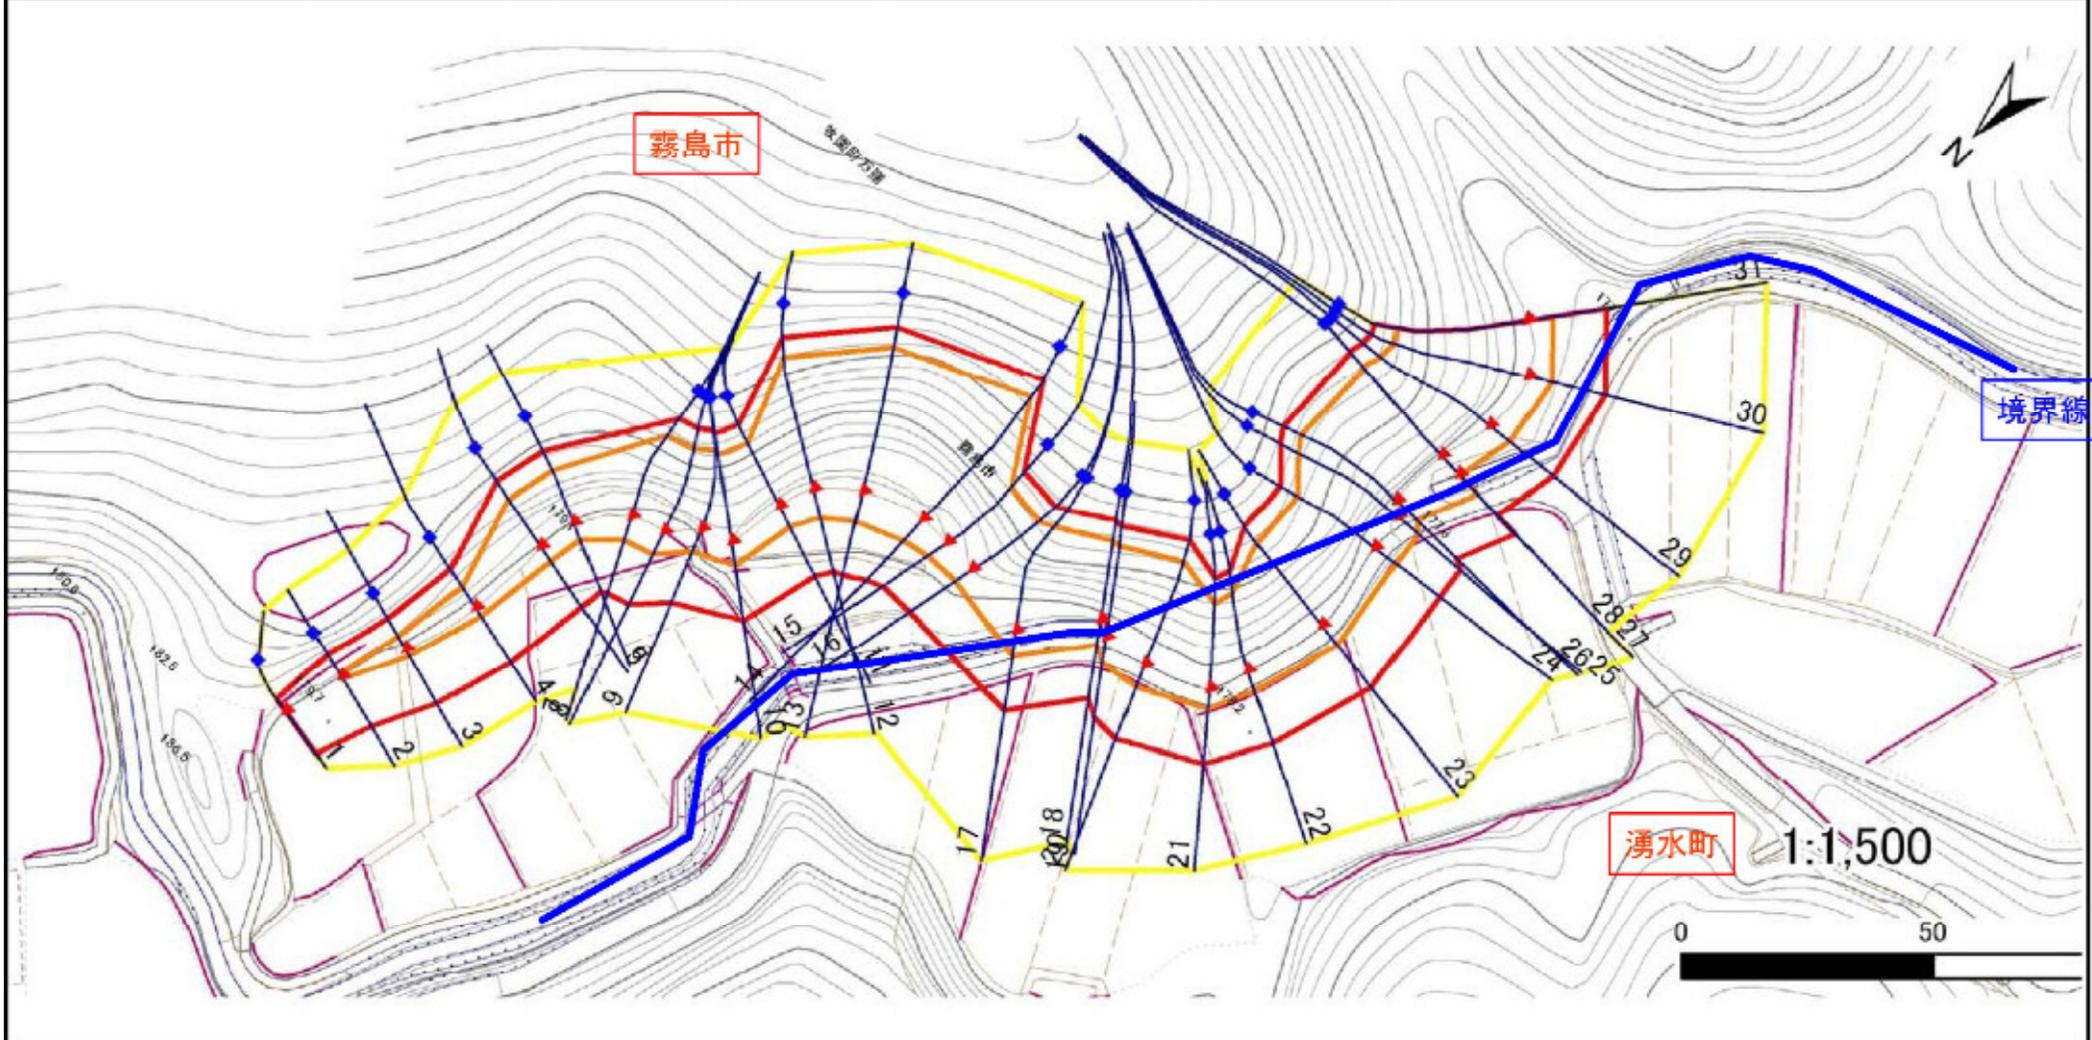
急傾斜地の位置 箇所番号 kyu448-0042 箇所名 急・栄良尾1 所在地 霧島市牧園町万勝字栄良尾

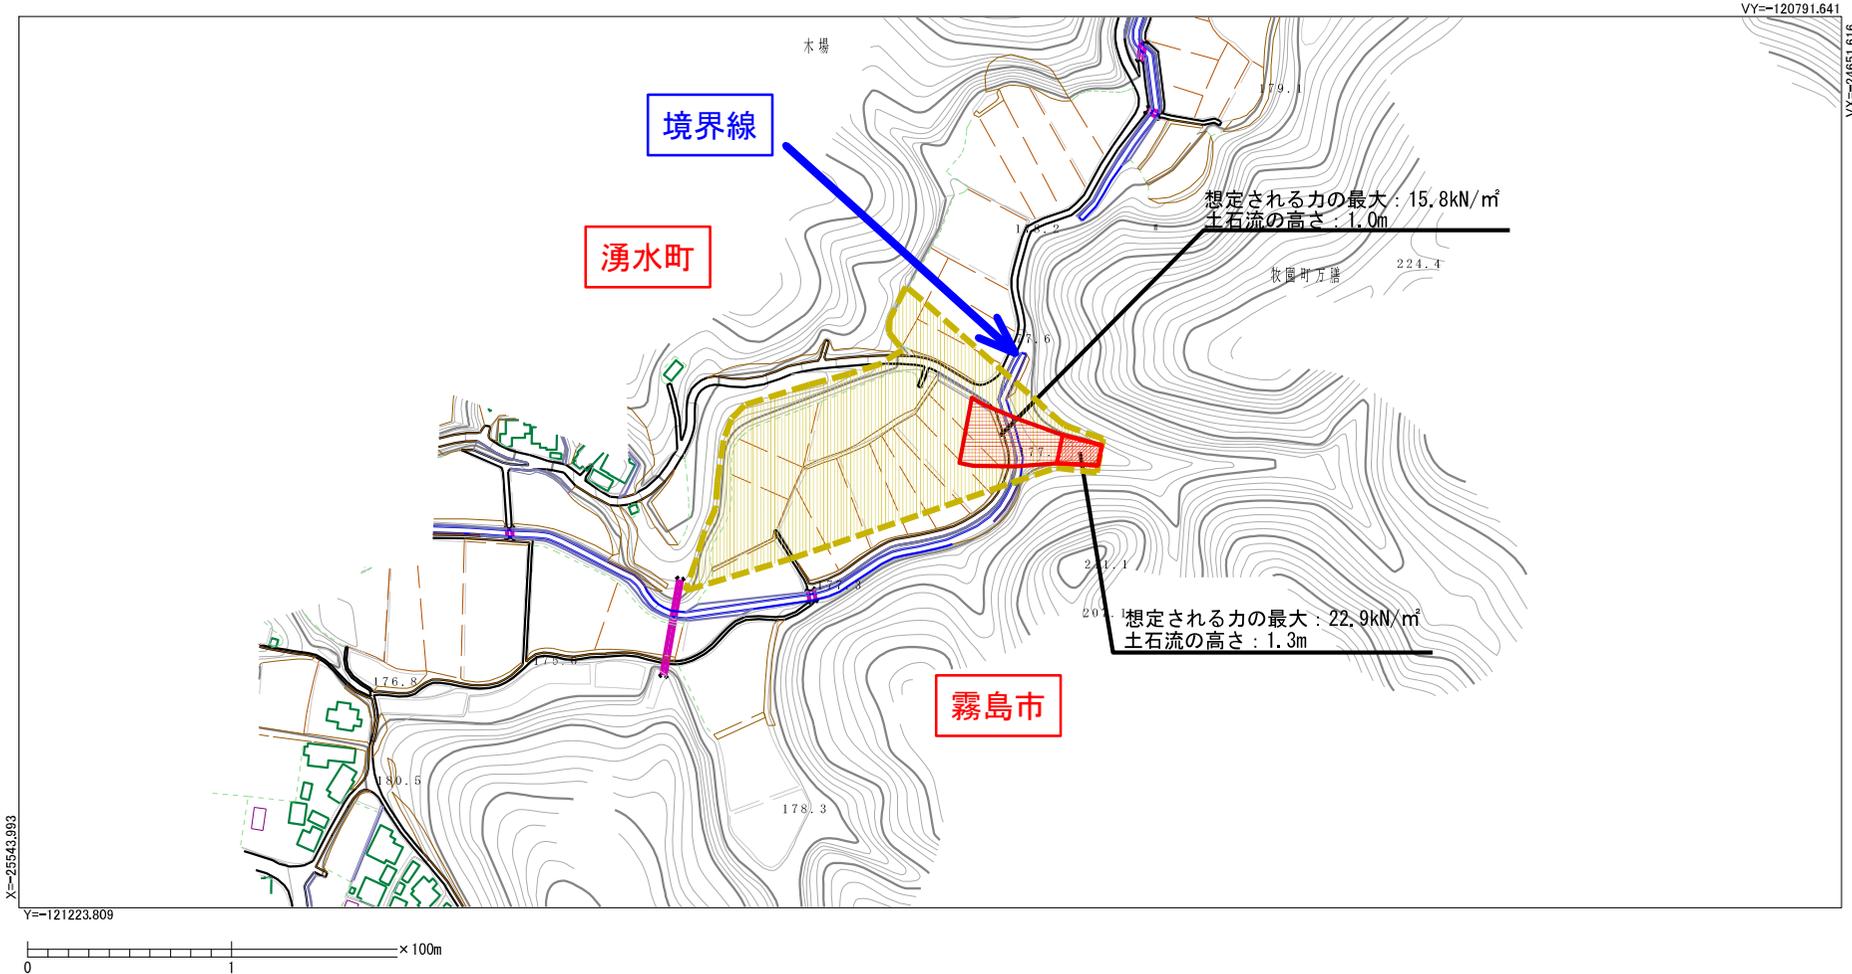
様式-2 (土) 土砂災害警戒区域・土砂災害特別警戒区域 区域図	土砂災害防止法施行令第2条の基準に該当する区域		自然現象 の種類 土石流	溪流番号	dok448-0011	
	土砂災害防止法施行令第3条の基準に該当する区域			告示番号	溪流名	土・與市ヶ谷1
	それ以外の区域			告示年月日	所在地	霧島市牧園町万膳 字與市ヶ谷
				縮尺 1:2,500

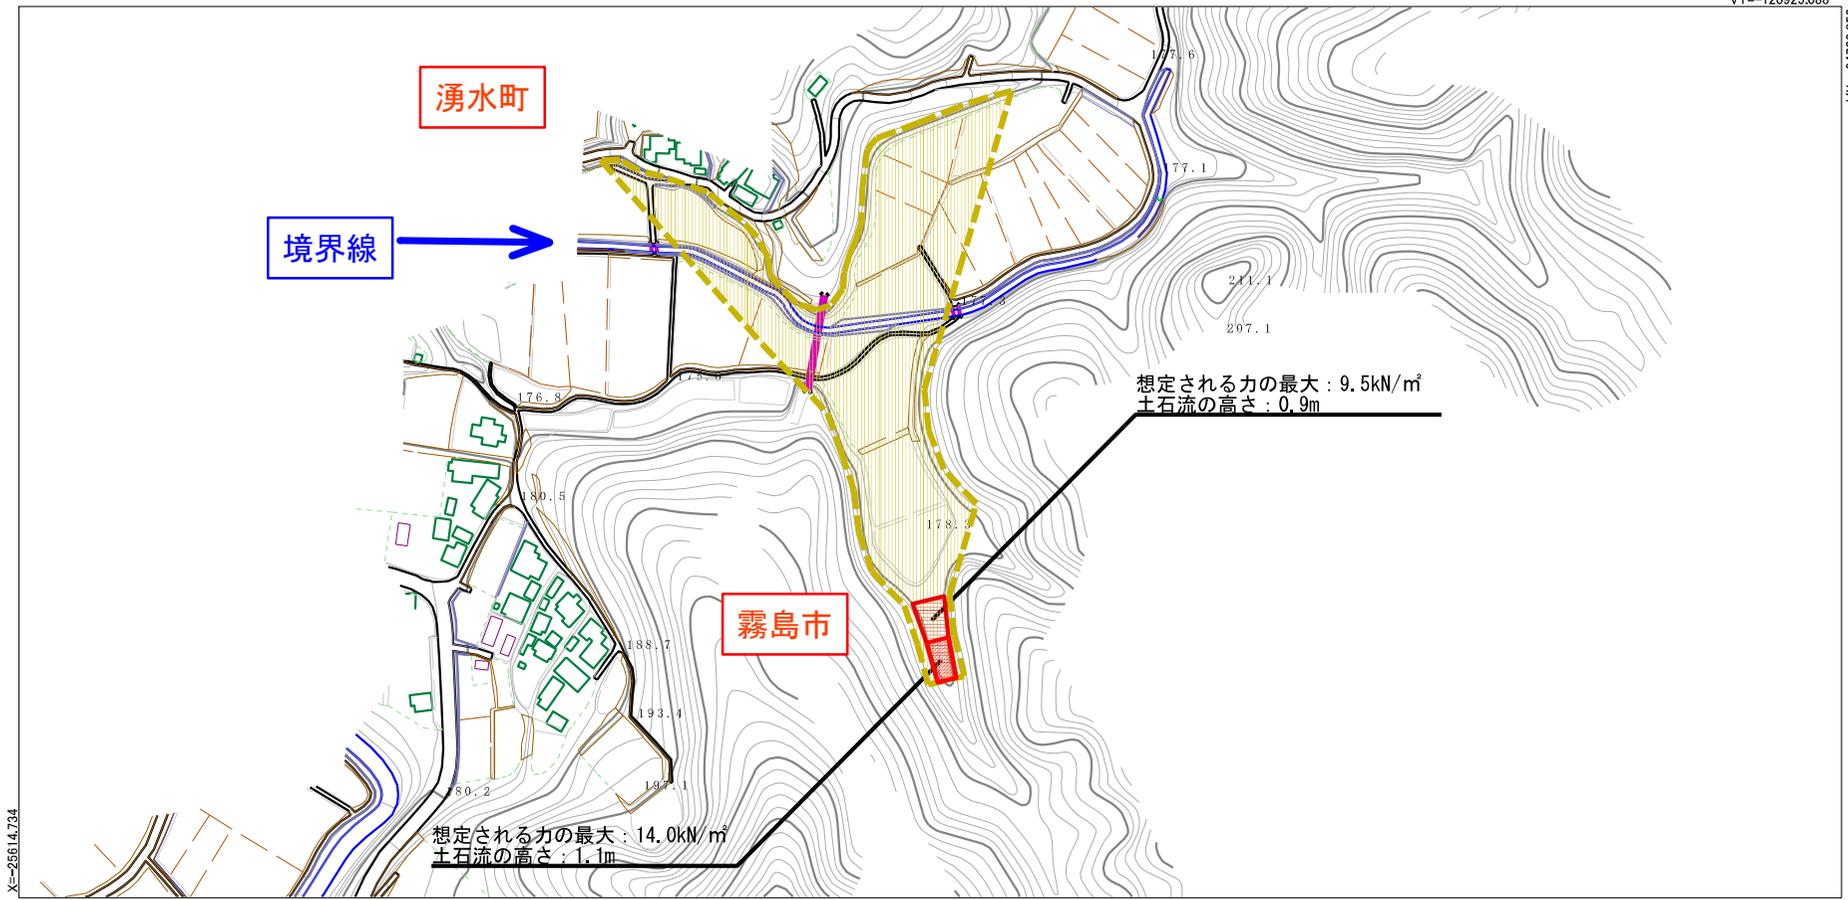
土砂災害警戒区域・土砂災害特別警戒区域
区域図

土石流の高さが1mを超える場合、土石等の移動による力が50kN/m²を超える区域

自然現象の種類	土石流	溪流番号	dok448-0013
告示番号		溪流名	土・栄良尾1
告示年月日		所在地	霧島市牧園町万膳字栄良尾
