第2章 生活関連施設被害

第1節 電力施設（九州電力鹿児島支店）

1 電力施設の被害及び停電

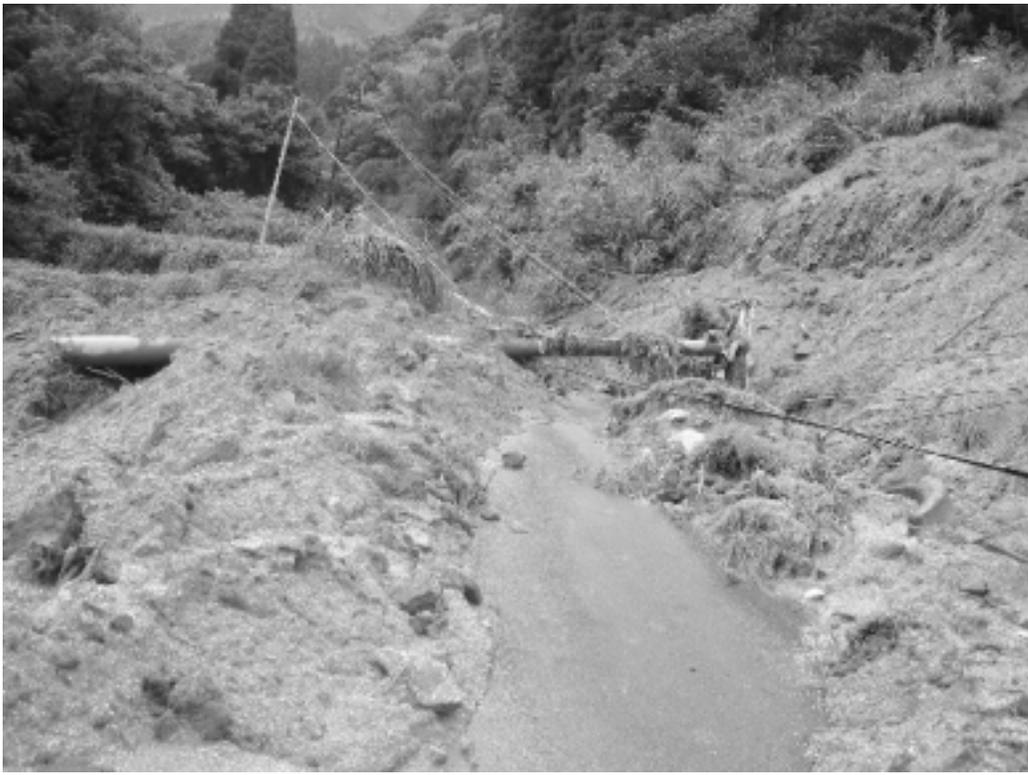
配電設備被害状況（さつま町鶴田地区）

設備	支持物 (本) [折損, 流出, 転倒, 傾斜]	電線断混線 (箇所)	倒木他 (箇所)
被害状況	85	35	19

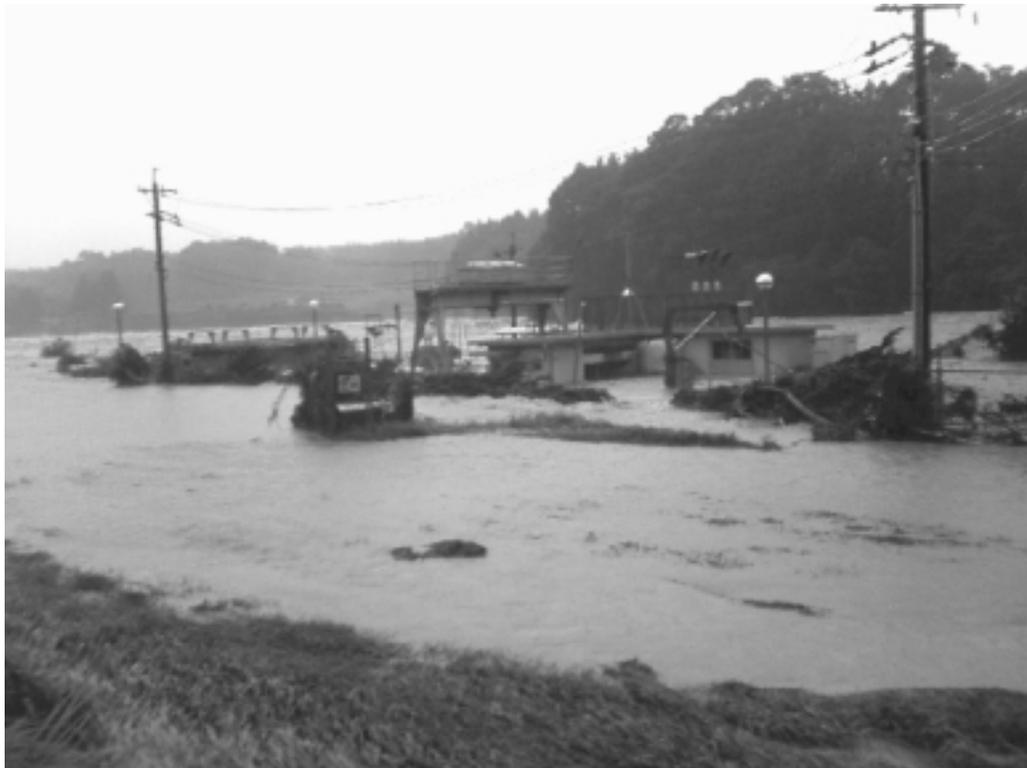
水力発電設備被害状況（増水により冠水した神子発電所）

また、川内川の増水のため、鶴田ダム下流約8kmに位置する神子発電所（薩摩郡さつま町神子）の設備が冠水する被害が発生した。

設備	神子発電所（出力1,400kW）
被害状況	・川内川の河川水位が防水壁（GL+1.0m）を越流し、建屋、水車、発電機、制御盤などの主要設備が冠水したため発電不能となった。 ・冠水レベル：GL+2.8m
