すわのせじま 諏訪之瀬島ナベダオのツクシヤマザクラ群

県文化財保護審議会委員 副島 順子

鹿児島県文化財調査報告書第68集

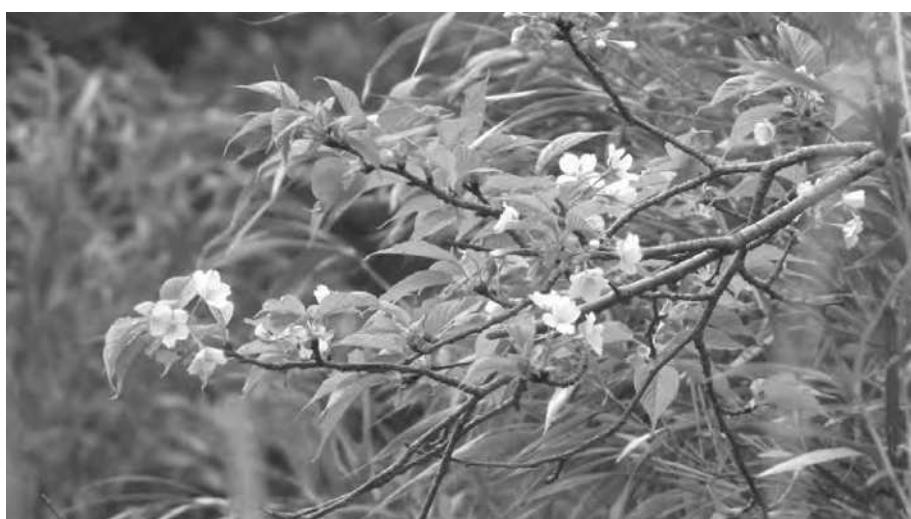
写真1 諏訪之瀬島のツクシヤマザクラ。白色の花、黄緑色の新芽

バラ科サクラ属のツクシヤマザクラ *Cerasus jamasakura* (Sieb. ex Koidz.) H. Ohba var. *chikusiensis* (Koidz.) H. Ohba は、1918年に小泉源一が種子島の標本に基づいて *Prunus chikusiensis* Koidz. として記載したものである。新芽が黄緑色、がく片に鋸歯がある、花序の苞の幅が広いという形質により、新芽が紅赤色でがく片に鋸歯がなく、花序の苞の幅が狭い基準変種のヤマザクラ *C. jamasakura* var. *jamasakura* と区別されるが、その差異が連続的であるためにヤマザクラの地理的な変種とみなされている。これらの識別形質とは別に、諏訪之瀬島のツクシヤマザクラは、葉がヤマザクラより大きくて厚く、裏面が白い、花もヤマザクラよりやや大きく、白色で芳香があり、平開しないという特徴が知られている。

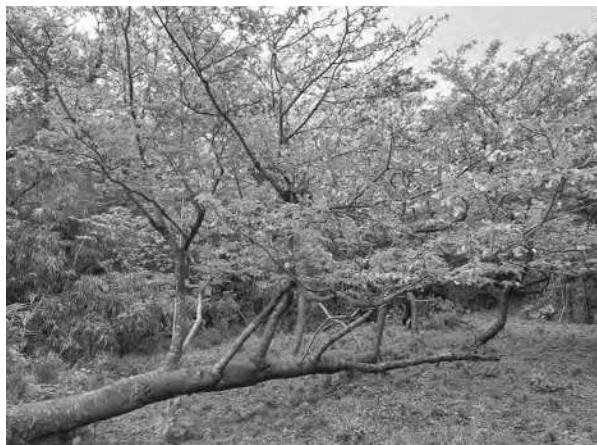
写真2 横転した幹から分枝して立ち上がる

多くは根元から複数の幹が株立ちしていたり、倒伏した幹や大枝が立ち上がり斜上する形態であり、単幹の株は少ない。これは台風などによって折れたり倒れたりした幹や、倒伏した大枝からの発根や萌芽によって生じた樹形であると考えられる。枝の付け根や幹の下部に不定根がよく発達し、倒れた幹や枝から発根した後に元の部分が腐食して、新たな株になっているものもある。放射状に広がる太い幹や、匍匐する大枝から萌芽した枝が樹幹として成長する様子は、臥竜桜とも称される威容であり、樹勢は悪くない。樹齢は定かでないが、1813年の大噴火以降の萌芽または発芽であると考えられる。

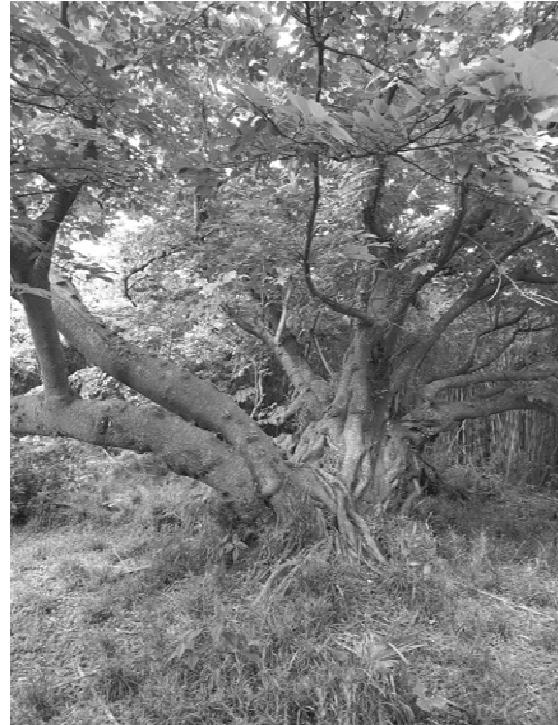
写真3 根際で分枝し、不定根が発達

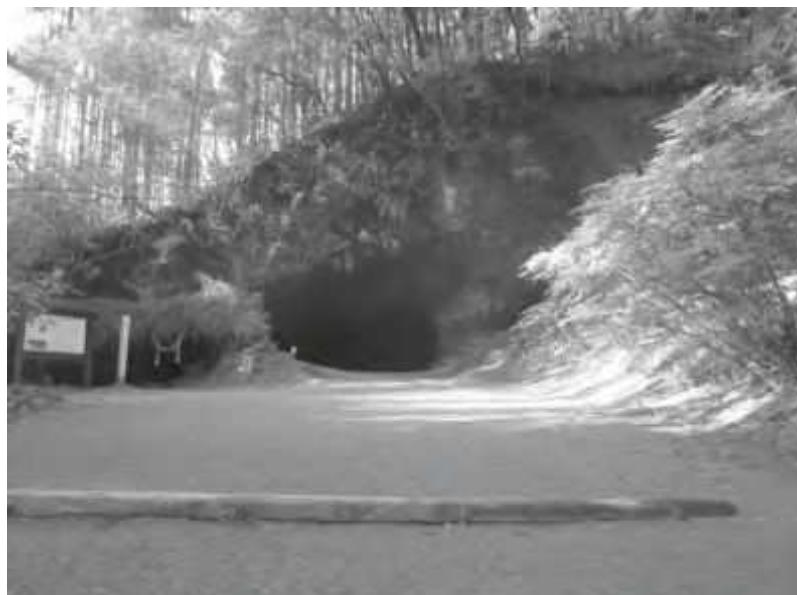
溝ノ口洞穴は、鹿児島県曾於市の溝ノ口川上流に位置する全長約209mの洞穴で、火碎流堆積物中に形成されたものとして国内最大級である。

洞穴内部及び周辺の堆積層には、元の谷部に火碎流が厚く堆積し、高温状態が長く維持された中央部が溶結し、堆積物中のガスを上方に逃しながら圧密を受けて変形したことが理解できる構造が残っている。一方、洞穴の形成は、火碎流堆積物のうち非溶結部において優先的な侵食と崩落が繰り返され、洞穴が成長したと考えられている。

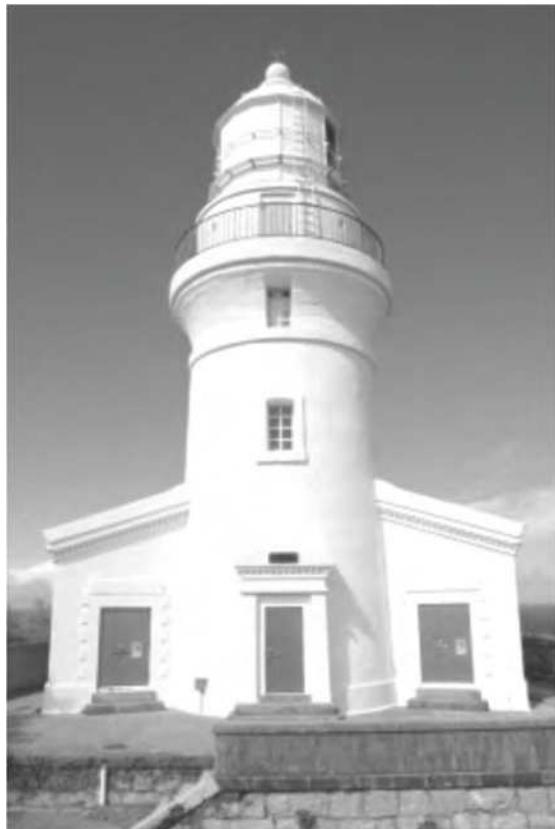
建築構造：煉瓦造

建築規模：面積 91 m², 高さ 20m

台湾航路整備のため屋久島北西の永田岬に築造された煉瓦造灯台。灯塔上部にバルコニーを廻らし、下部に扇形平面の付属舎をもつ。入口にペディメントと柱形を表し、付属舎とも軒に歯飾を飾る。現存する明治期灯台で最南部に位置し峻険な要衝の景観に寄与する。

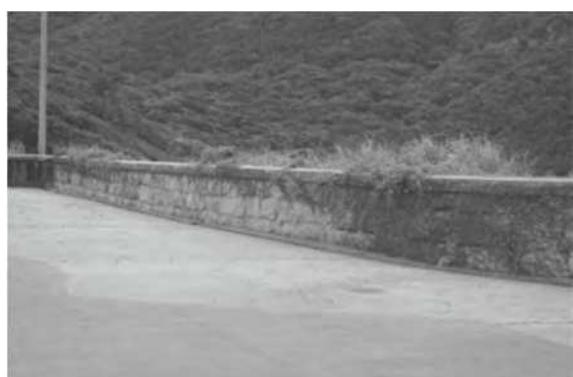
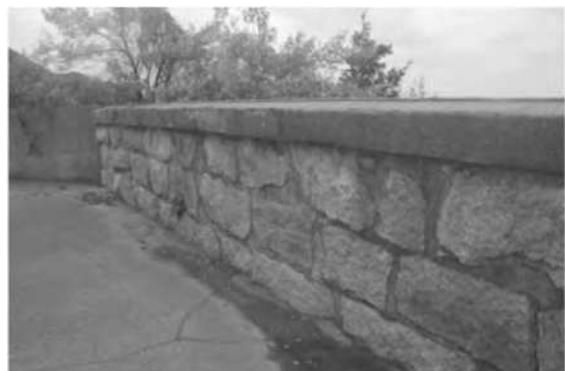
建築構造：膠泥造 ※ 膠泥はモルタルのこと

建築規模：延長 136m

岬の端部に建つ灯台から東に細長く広がる敷地を囲む、高さ約 1.4m の壠。粗く加工した屋久島産の花崗岩を三段に積んで下段とし、その上部に煉瓦を三段に積み、モルタル塗で仕上げて笠石状に成形する。過酷な自然環境に対応する重厚なつくりの石壠。

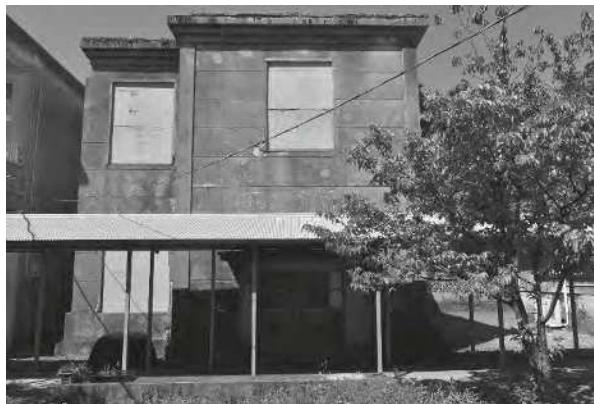
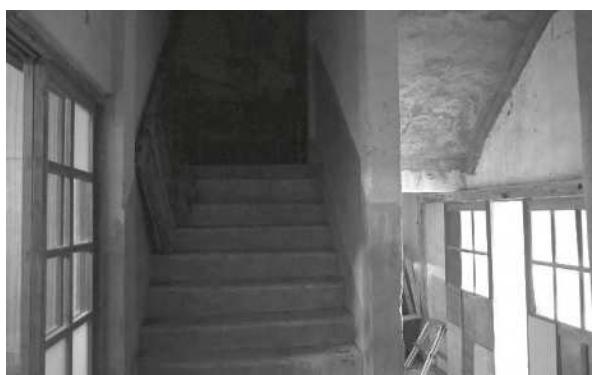
建築構造：鉄筋コンクリート造2階建

徳之島北東部に位置し、敷地奥に南面して建つ。鉄筋コンクリート2階建。外観は隅の柱形を見せ、入口に庇を付し、壁面は等間隔に横目地を切る。内部は前面に玄関や階段室を配し、1、2階とも奥を教室とする。島内現存最古の鉄筋コンクリート造学校建築。
