鹿児島県北西部地震による阿久根市での液状化

成 尾 英 仁*

Liquefaction Caused by the Kagoshima-Hokuseibu
Earthquake in Akune City, Kagoshima

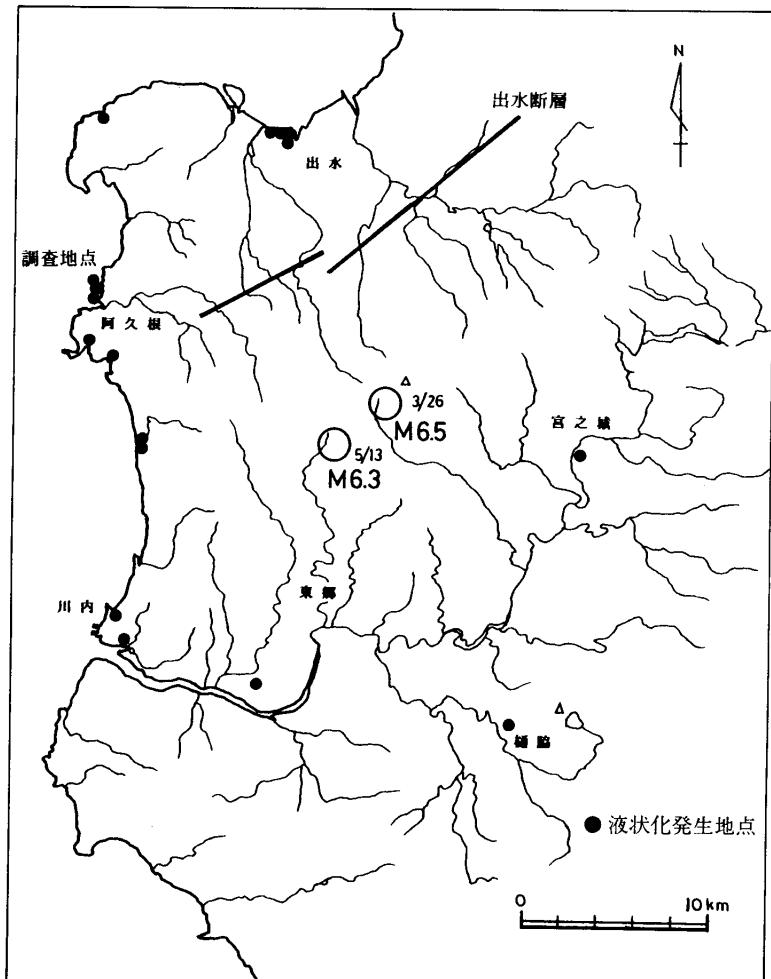
図-1 鹿児島県北西部地震による液状化発生地点（岩松ほか1997より作成）

今回の地震による被害の分布については岩松ほか（1997）、千田ほか（1997）に詳しいが、図-1にはそれによる液状化発生地点を示す。二度にわたる地震による液状化の著しかった地点は、阿久根市の水産加工団地と高尾野町の出水干拓東工区であるが、それ以外にも上川内駅前や東シナ海に面した河口付近、内陸部の宮之城町・樋脇町内でも小規模な液状化が発生した。これらの地点のうち出水干拓東工区や上川内駅前では3月および5月の2回にわたって液状化が生じている。

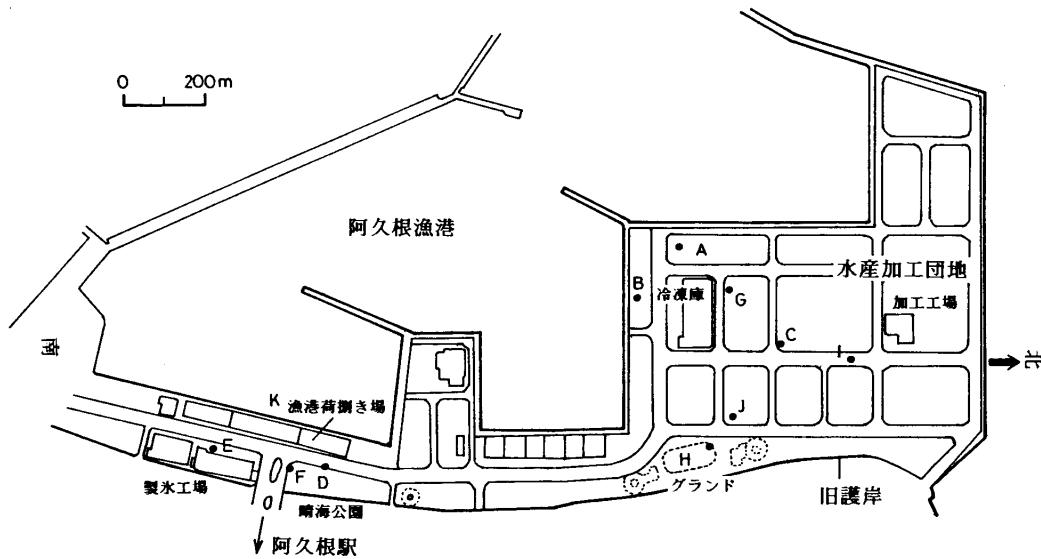
図-2 阿久根漁港および水産加工団地内の液状化発生地点

今回の地震による液状化は加工団地や漁港内の各所で発生した（図-2）が、それらの発生のしかたは、大きく以下の3つのパターンに分けることができる。

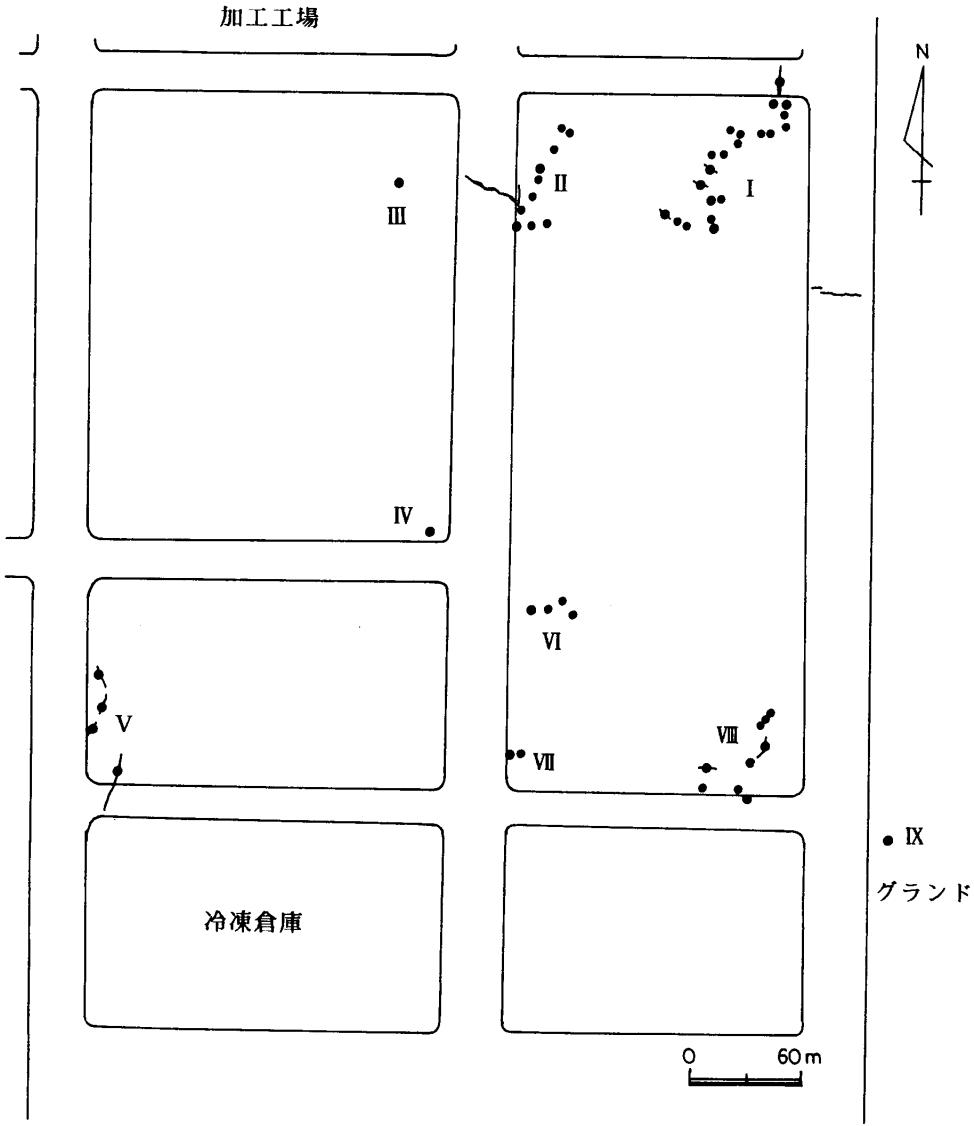
図-3 水産加工団地内の液状化発生地点

写真-11は護岸からもっとも離れたグランドで発生した噴砂跡である(図-3のH)。この写真では明瞭なマウンドは認められないが、降雨前に調査した阿久根市役所の撮影した写真では、径5～10cm程度のクレーターを持つ高さ十数cmのマウンドがあった。この噴砂跡の方向はN50°～60°Wである。噴砂は主に細粒～中粒の砂からなり、割れ目の中心部付近には粗粒の砂が認められる。ここでは噴砂の中心軸から、左右に1mほど噴砂が広がっている。

特徴的なこととして、数ヶ所の液状化跡では砂混じりの礫が噴き出している。礫は主に安山岩の角礫で長径1～2cmのものが大部分であるが、まれに4cmに達するものもある。とくに図-3のG地点付近では多量の礫が噴き出している。この埋立地では表土下約10～15cmの部分に礫と砂の混じった埋め立て土があり、礫はここに由来しているものと推定される。G地点付近での埋め立て土の観察によると、噴出口付近の礫と礫の間は比較的開いているが、これは液状化により選択的に砂が排出された名残りと考えられる。

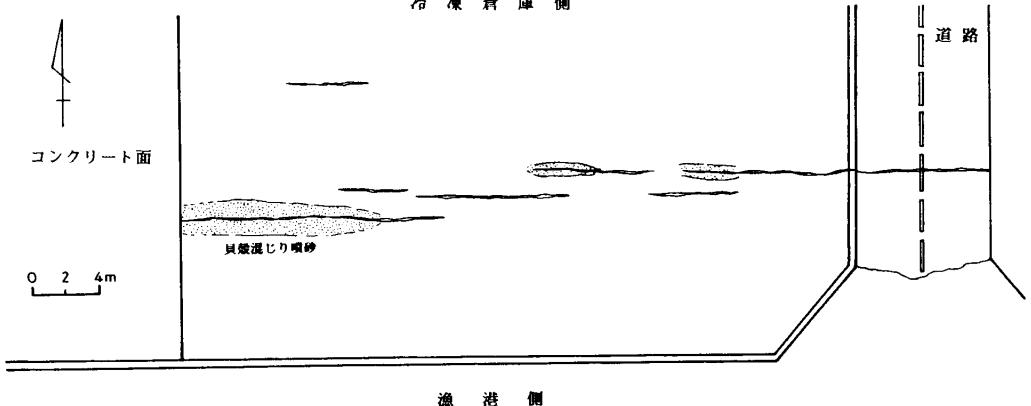
図-4 護岸に沿う地割れと噴砂

aのパターンは図-4に示されるように、幅数cm～10cm程度の割れ目が断続しながら十数mのびるもので、アスファルト道路を割ってのびるものもある。その様子を写真-2、3に示す。図-2にあるように加工団地の護岸は途中で直角に折れ曲がっており、割れ目は護岸に平行して形成されている（図-2のA地点とB地点）が、割れ目形成の限界は護岸から20～30mの範囲である。噴き出した砂の量はそれほど多くないが、主に中～粗粒の砂および小礫である。護岸に近い場所では砂に混じって貝殻なども噴き出している。

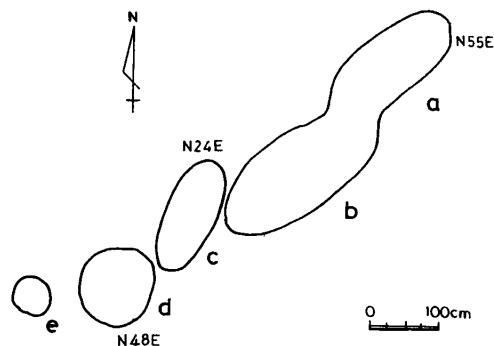
図-5 噴砂丘の形状と方向

は写真-8の噴出口のクローズアップであるが、粗～中粒砂と同時に礫が多数噴き出している。礫は最大長3cmに達するものもある。これらの砂・礫は埋め立て土に由来するもので、礫種は角閃石安山岩や頁岩、砂岩、凝灰岩などである。cのパターンではこのように小規模なマウンドがいくつか連って、一つの噴砂群を形成するのが普通である。図-2のJ地点近くでは4個のマウンドが連なっている例があるが、それぞれのマウンドの方

向は少しづつ異なっている(図-5)。

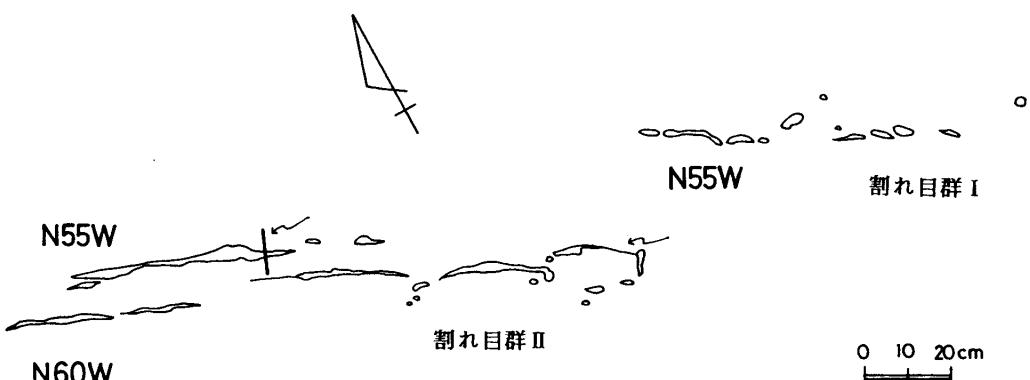
図-6 液状化を生じた地割れの平面形態

写真-12は旧地表面を覆う噴砂を取り除いた状態である。これからわかるように、砂は互いに平行して走る2本の割れ目系(I, II)から噴出している。それぞれの割れ目系はさらに何本かの割れ目がほぼ直線状に並んで形成されている。割れ目の幅はそれぞれ1～3cm、長さは10～70cmで、形状は一直線状や小刻みに折れ曲がった直線などである(図-6)。なお、割れ目の途中にはときどき径3cm程度の円形の膨らみが見られる。地震直後に撮られた写真では、マウンドの頂上に明瞭なクレーターが認められたが、あるいはこの部分がそれに相当するものかもしれない。

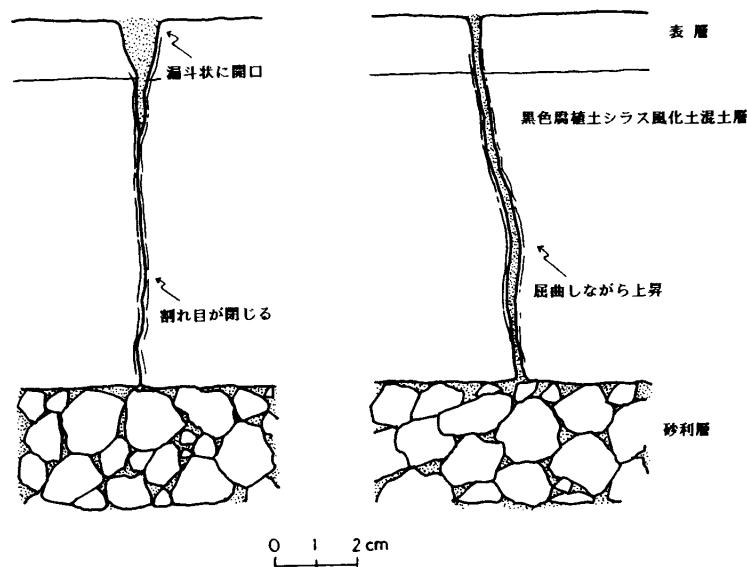
図-7 液状化を生じた地割れの平面形態

写真-13はその割れ目系の一部を断ち切った断面、図-7はそのスケッチである。それによるとグランドの埋め立て土は下位から上位へ、ア. 長径2~3cm程度の礫を多量に含む砂利層（下限不明）、イ. 黒色腐植土と茶褐色粘土およびシラスの黄色風化土の混土層（厚さ約10cm）、ウ. シラス混じり細～中粒砂層（表層：厚さ1~2cm）からなることがわかる。液状化した層はアの砂利層で、ここから砂だけが選択的に上昇してきたことがわかる。

西側断面での観察によると、噴出口は下部ほど狭くなる漏斗状の形状を呈しており、それより下はごく狭いひび割れ状となって砂利層につながっている。東側断面では幅3~4mmの狭い通路が残っている。地震直後の写真では大量の砂が噴き出しており、液状化が生じた時点では通路はもっと広かったが、液状化の終了とともに通路が閉じたことが考えられる。

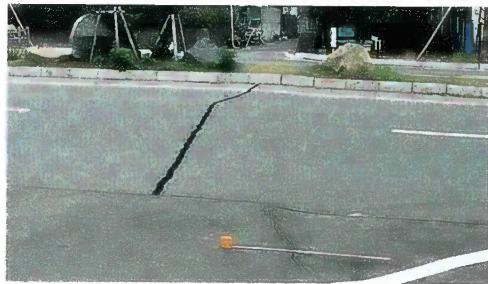
写真-1 旧護岸と埋立地の境界の地割れ

水産加工団地および阿久根漁港では液状化とそれに伴う沈下、および側方流動がみられた。阿久根駅から漁港に至る道路途中には幅数cm～十cmの地割れが生じている（写真-1）が、この線より海側が埋立地になり、ここが被害を受けた受けないの境界になっている。

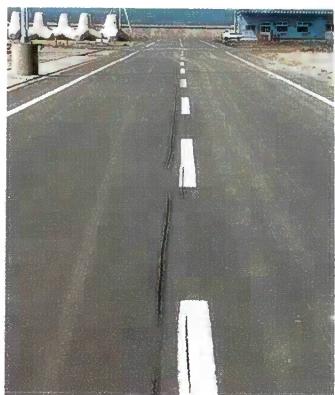
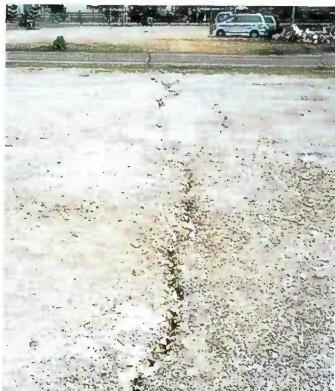
写真-2 護岸と平行な地割れ（地点A）

写真-3 地点Bにおける地割れ

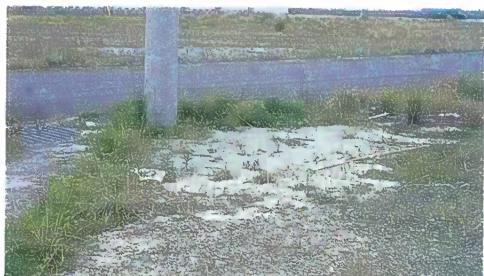
写真-4 電柱脇からの噴砂

b のパターンの例を写真-4, 5 に示す。写真-4 は埋立地中央部（図-2 の C 地点）にあった電柱の脇から、青灰色をした細砂～シルトが噴出したものである。ここでは砂は主に北側へ噴き出しているが、これは南側と東側がアスファルト歩道になっているため、砂の噴き出しが阻害されたためと思われる。写真-5 は阿久根漁港前の駐車場の歩道の例である（図-2 の D 地点）。レンガを敷き詰めた歩道とカラーアスファルトの間から中～細砂が噴出している。この噴砂の周辺では敷き詰められたレンガや花崗岩製の縁石がめくり上がり、この部分に一定の力が加わったことを示している。

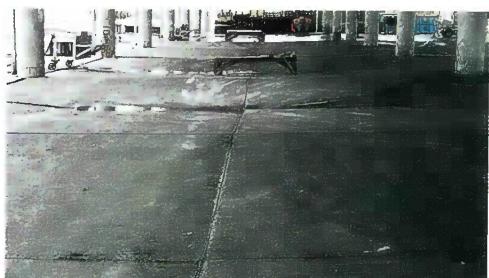
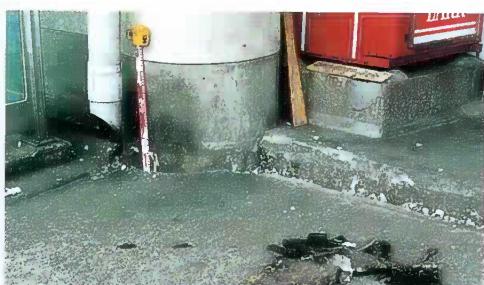
阿久根漁港内およびその周辺では地盤の沈下や側方流動などが著しかった（図-2 の K, 写真-6, 7）。とくに荷捌き場ではコンクリート面が全体に波打っているが、これは 40~50 cm ほど沈下した部分と地中に梁があり沈下しなかった部分が繰り返しているためである。沈下した部分ではコンクリート面の下が空洞になっている。調査した時点ではこれに関係した液状化跡は確認できなかったが、地震直後に撮られた写真には砂らしきものが写っており、液状化が生じた可能性が大きい。

写真-6 波状になった荷捌き場

写真-7 荷捌き場前道路の沈下状況

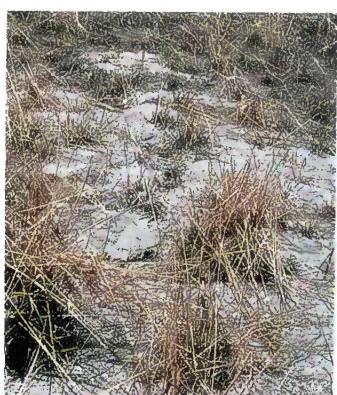
写真-8 地点Gにおける連続する噴砂丘

写真-8 は護岸近くの冷凍倉庫脇（図-2 の地点 G）地点に見られる液状化跡で、ほぼ南北方向にのびる 5 個のマウンドが認められる。ここでは噴出口から 40~50 cm の幅で外部に噴き出している。液状化発生後にかなりの降雨があったため、マウンドの高さは本来より減じている。写真-9

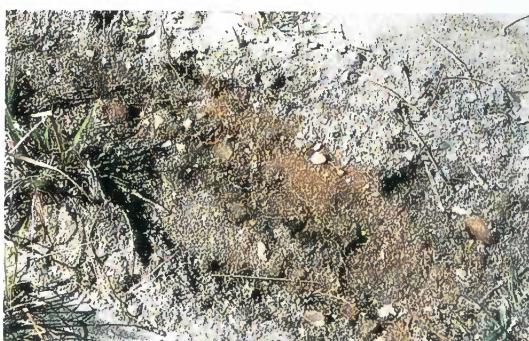
写真-10 噴砂丘の断面（地点G）

写真-10は写真-8のマウンドの断面である。写真では明瞭でないが、噴出口周辺では礫があり、そこから離れるに従い礫径は小さくなり、中心から20～30cmで粗粒砂・中粒砂となる。また、下部ほど粒径が大きく上部は細粒となっていることから、初期ほど噴出力が大きかったことが推定される。

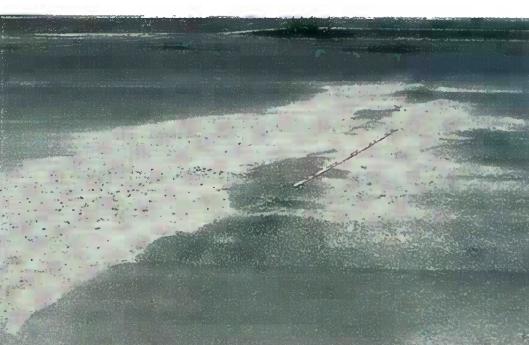
写真-14 アスファルト面での噴砂

写真-14は埋立地中央に設けられたアスファルト道路の割れ目からの噴砂である（図-2のI）。道路に幅5cm程度でN70°W方向の割れ目があり、そこから細砂～中砂が噴出している。写真-15は孤立した噴砂丘の例である（図-2のJ）。ここでは噴砂丘が3個見られるが、いずれも隣の噴砂丘とは十数cm離れており、それらがほぼN40°E方向に伸びている。砂を取り去った平面での観察では噴出口は幅1~3cmの短直線状である。

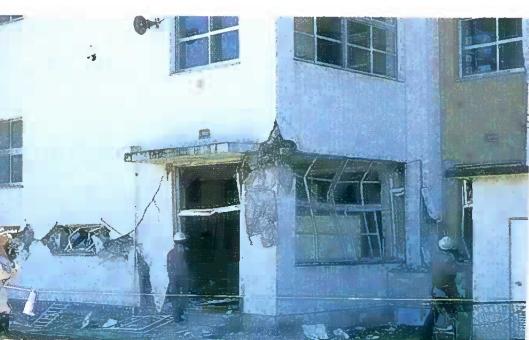
写真-16 宮之城高校特別棟の被害

今回の二度にわたる鹿児島県北西部地震では各地で様々な被害を生じた。とくに震源に近い宮之城町と鶴田町・東郷町では被害が大きく、宮之城高校では特別棟が座屈による被害を受け、改築せざるを得ないような状況におちいった（写真-16）。
