## 不可視部の被災状況について

# ● トンネル本体工 復旧工法（その1）

# ● 支保工 損傷状況（１）

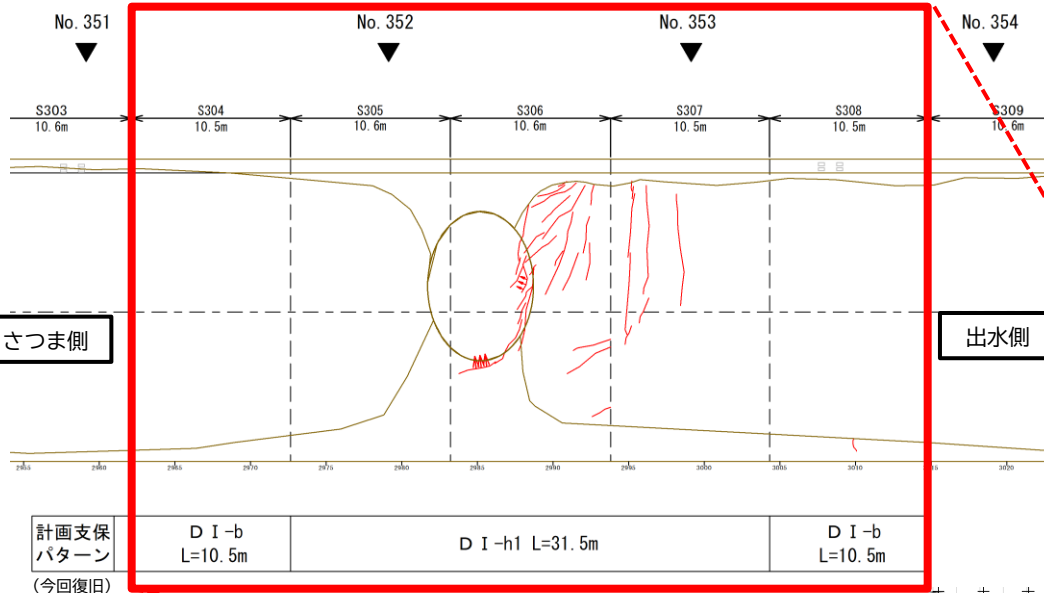
## トンネル平面図

- 本体工復旧区間：覆工崩落スパンを含む5スパンで計画
- 復旧仕様：覆工崩落スパン（S305, S306）に新たなひび割れが見られるS307スパンを含む3スパンは高強度吹付けコンクリートを使用したDI-H1、そのスパンの前後1スパンずつは原形復旧DI-bでの復旧を計画

- 定期点検により確認されたひび割れ
- 被災後に確認されたひび割れ

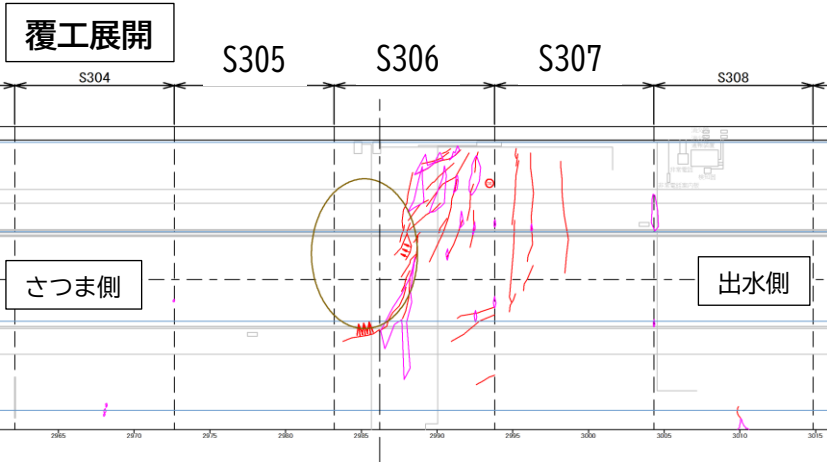
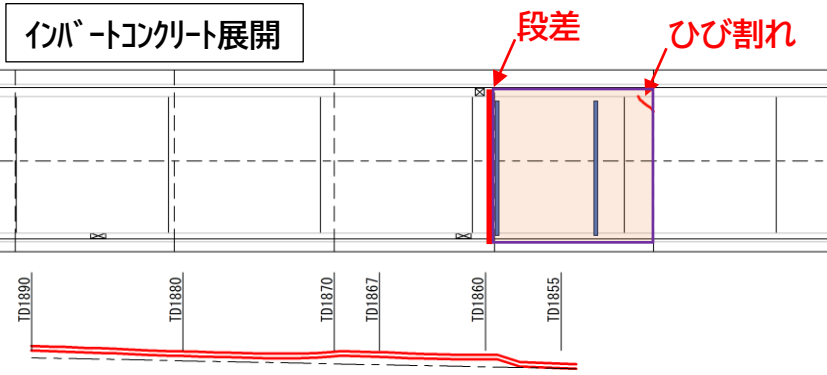
## ○変状展開図

- TD1859付近（S306とS307の境）インバート、中央排水とも持ち上がりを確認【写真①】
- 変形量（中央 +37cm、破断箇所 +47cm）※ 破断箇所の変形が最も顕著【写真③】
- 補強鉄筋および止水版の設置面が上下に分離（土砂を挟んでいる）

中央排水管 縦断勾配模式図（管内カメラより）

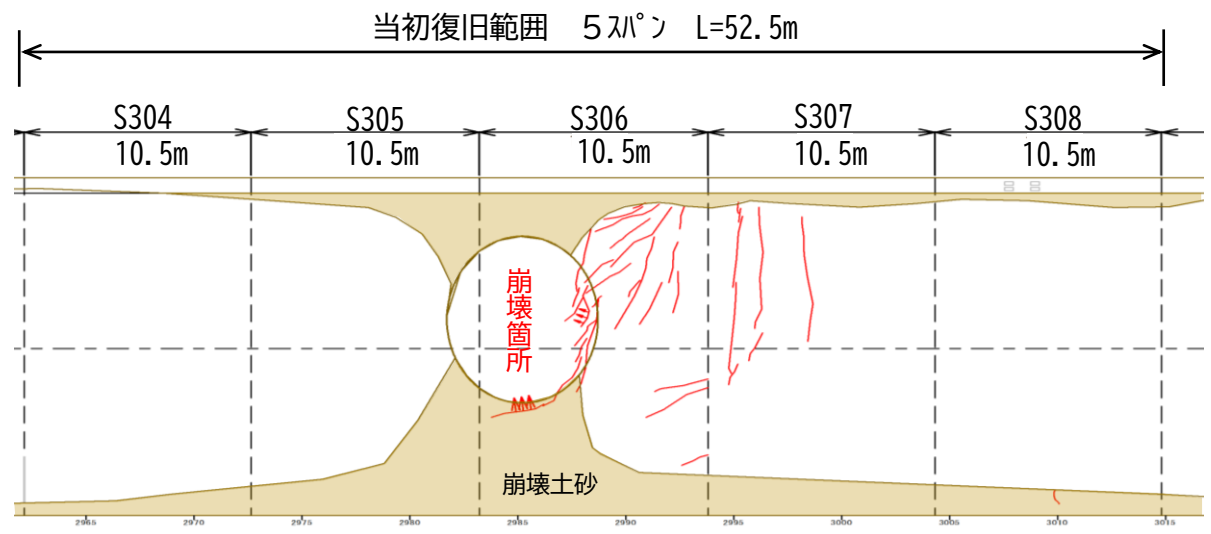
平面図

— トンネル壁面のひび割れ

復旧工事進行方向

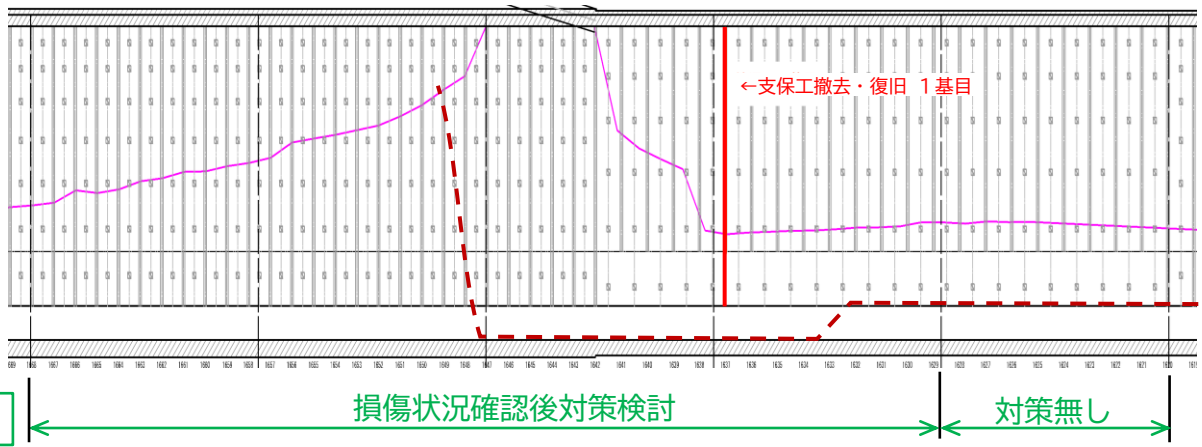
側面図

— 崩壊時堆積土砂  
- - 8/25時点堆積土砂
