タービンソレノイド動作に伴う原子炉自動停止（法律対象）

| 2 原 子 炉 名 | 川内原子力発電所1号機 |

蒸気発生器の細管損傷（法律対象）

湿分分離加熱器出口配管フランジ部からの蒸気漏れ（法律対象外）

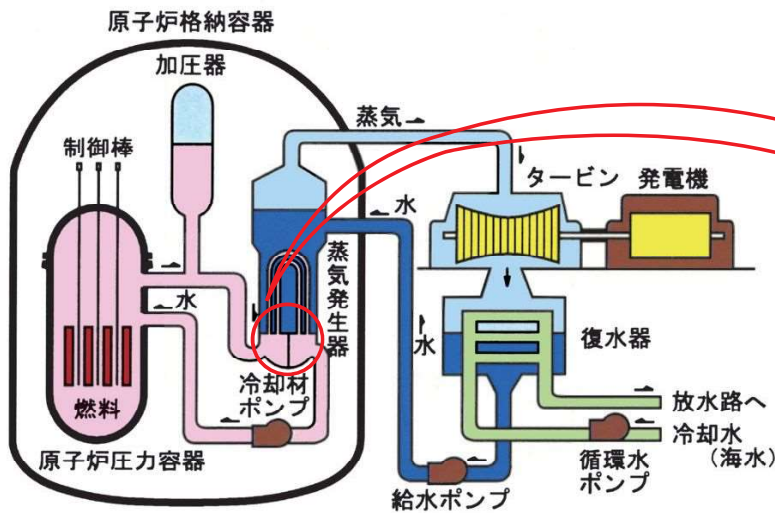
概略系統図

| 3 概 要 | 第 13 回定期検査中，蒸気発生器細管の健全性確認のため細管の全数（10,127 本）について渦流深傷検査を行った結果，細管 16 本の高温側管板拡管部において有意な信号指示が認められた。 |
| 4 原 因 | 製作時に細管を管板部で拡管する際，管内面で局所的に引張りの残留応力が発生し，これと運転時の内圧が相まって，細管内面に応力腐食割れが発生したものと推定された。 |

| 5 対 策 | 有意な信号指示が認められた細管について，全数施栓を行った。 |

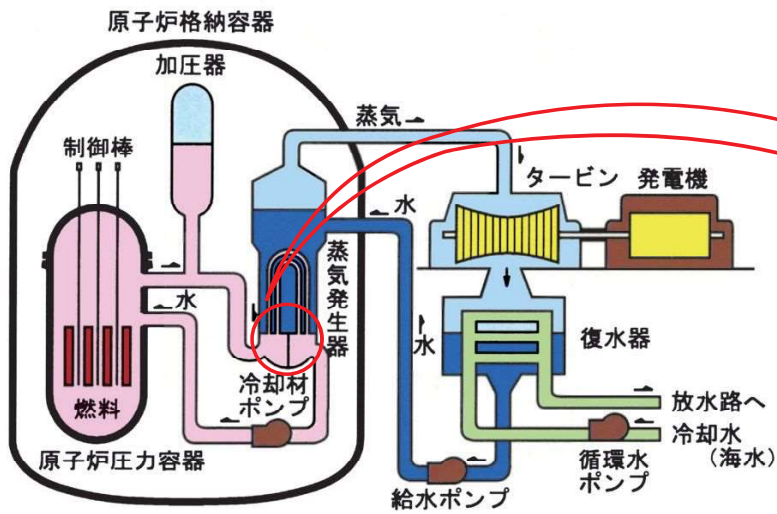
概略系統図

| 3 概 要 | 第 15 回定期検査中，蒸気発生器細管の健全性確認のため細管の全数（10,111 本）について渦流深傷検査を行った結果，細管 15 本の高温側管板拡管部において有意な信号指示が認められた。 |
| 4 原 因 | 製作時に細管を管板部で拡管する際，管内面で局所的に引張りの残留応力が発生し，これと運転時の内圧が相まって，細管内面に応力腐食割れが発生したものと推定された。 |

| 5 対 策 | 有意な信号指示が認められた細管について，全数施栓を行った。 |

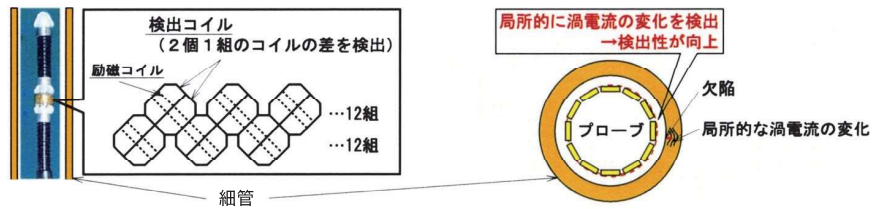
## ○インテリジェント渦流探傷検査の概略

12組 × 2段に配置された微小検出コイルが細管全周をカバー

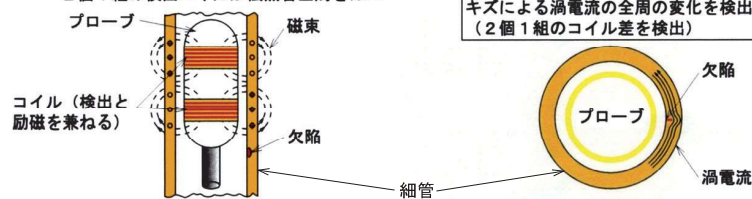
## ○[参考] 従来型渦流探傷検査の概略

2個1組の検出コイルが伝熱管全周をカバー

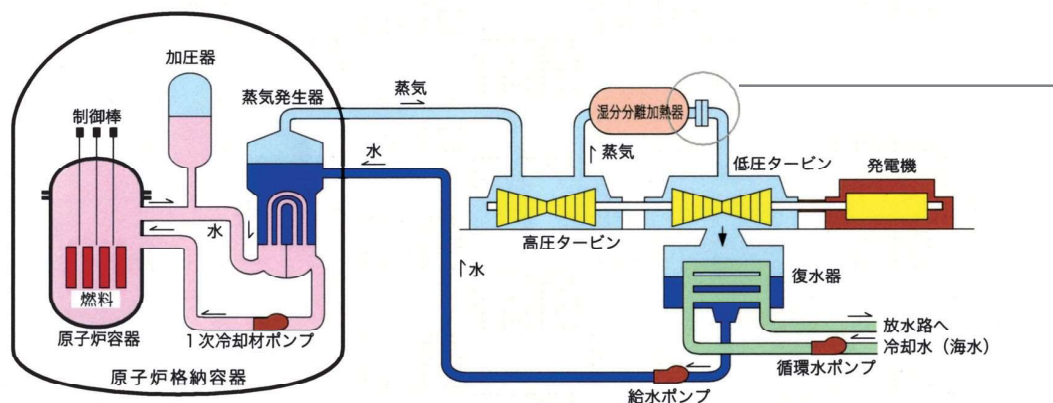
概略系統図

| 3 概 要 | 第15回定期検査中，調整運転（電気出力90％）を実施していたところ，B湿分分離加熱器出口配管のフランジ部から微少な蒸気漏れが認められたため，原子炉を停止して点検を行った。 |
| 4 原 因 | 当該フランジとスパーサ間のパッキンの一部が欠損していたことから，配管組み立て時に仮付けしていたパッキンがずれ，蒸気の流れにより破損し，漏えいしたものと確定された。 |

| 5 対 策 | パッキンの仮付け方法の見直しやボルト締付け前のパッキン位置確認など，配管取付け作業要領の見直しを実施した。 |

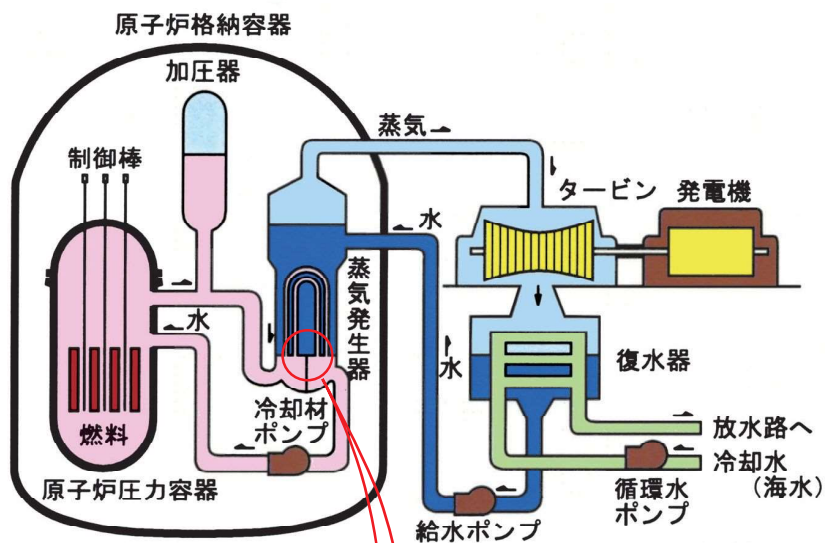
概略系統図

| 3 概 要 | <p>第17回定期検査中，蒸気発生器細管の健全性確認のため，細管の全数（9,804本）について，渦流探傷検査（ECT）を行った結果，細管13本に有意な信号指示が認められた。</p> <p>第18回定期検査中，蒸気発生器細管の健全性確認のため，細管の全数（9,791本）について，渦流探傷検査（ECT）を行った結果，細管13本に有意な信号指示が認められた。</p> |
| 4 原 因 | 製作時に細管を管板部で拡張する際，細管内部で局所的に引張りの残留応力が発生し，これと運転時の内圧とが相まって，細管内面に応力腐食割れが発生したものと推定された。 |

| 5 対 策 | 有意な信号指示が認められた細管について，全数施栓を行った。 |
