鹿児島（鶴丸）城跡について

鹿児島（鶴丸）城跡における鹿児島県の取組について

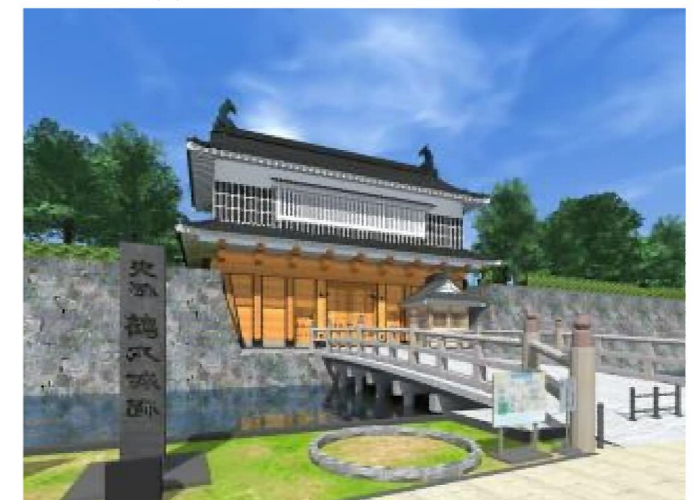
御楼門完成イメージ図

鶴丸城の正門であり、明治6年の火災により焼失した御楼門の復元については、民間主導による復元計画に基づき平成25年から寄附金の募集が開始され、平成26年7月には、目標額の4億5千万円を超えました。

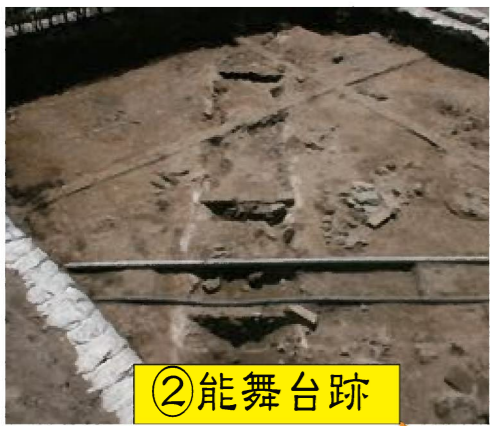
②能舞台跡

- ① 排水溝跡：石垣の前面と背面には、石垣に沿って排水溝が巡っていました。城の中にたまった水をいかに堀に流すか、ということにとっても気を使っていたようです。
- ② 能舞台跡：能舞台の「橋掛り」跡を確認しました。「橋掛り」とは、舞台と鏡の間(楽屋)を結ぶ廊下で、今回はその床面が確認されました。音響効果を高めるために、床面は溝状で、硬い土の面の上に漆喰を敷き固めていました。
- ③ 図書館側石垣：地面より下まで石垣が続いていることがわかりました。また、県立図書館建設に伴う発掘調査で確認されていた内堀と、内堀から外堀へ流れる水の量を調節するための井堰も確認しました。
- ④ 御楼門跡：暗渠排水溝や門番が待機していた番所跡が確認され、御楼門の基礎部分がどのような構造になっていたかがわかりました。また、石垣には、西南戦争の時のものと考えられる銃弾・砲弾の痕跡が確認されました。中には、砲弾の破片が石垣にそのままめり込んでいるものまでありました。
- ⑤ 横矢掛り跡：武具類の保管や戦時の際に城壁の役割も果たす「兵具所(ひょうぐしょ)」跡を確認しました。兵具所跡の周りには、雨落ちと考えられる石塁と排水溝が巡っていました。また、1927(昭和2)年に建てられた第七高等学校造士館時代の天文観測室跡も確認しました。
