# 令和5年7月豪雨に対する河川整備の効果

床上浸水対策特別緊急事業 等  
2級河川 新川

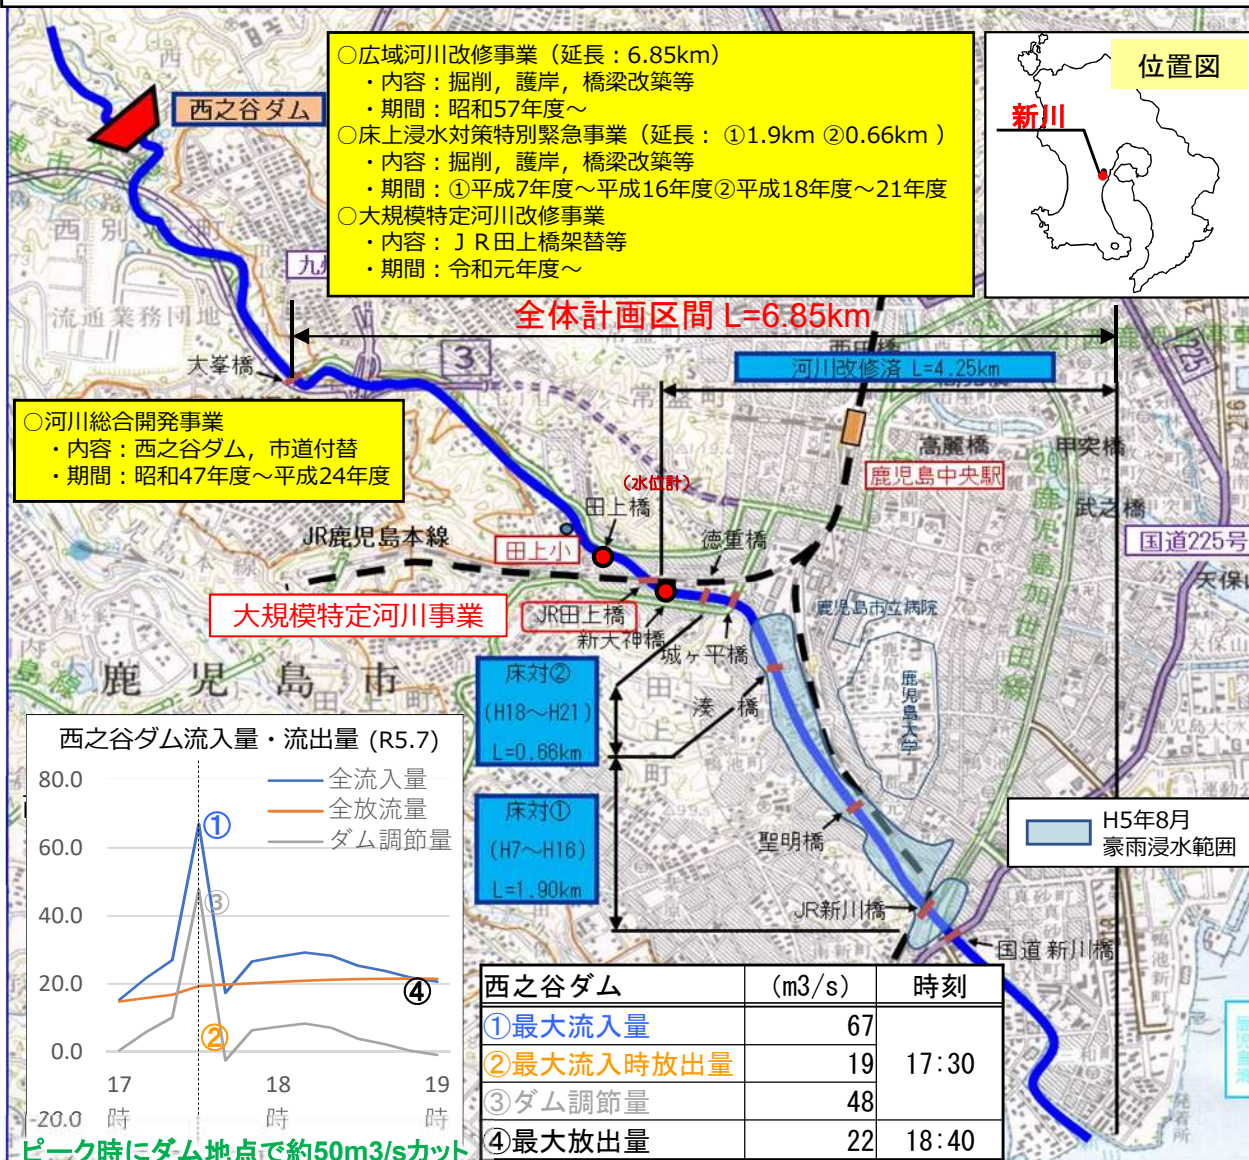
○これらの浸水被害を踏まえ、平成7年度から平成21年度にかけて国道新川橋から徳重橋の区間で床上浸水対策特別緊急事業を実施しました。

○また、広域河川改修事業や防災・減災、国土強靱化のための5か年加速化対策により、河道掘削や西之谷ダム等の整備等を実施し、令和5年7月の豪雨では浸水被害が発生した平成15年と同程度の降雨に対して、溢水ことなく安全に流下させることができました。

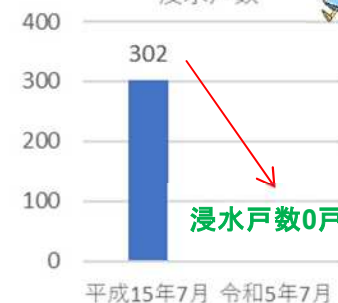
浸水戸数

大きな効果りば～
