# IV 異常気象の概況

## 1 異常気象別各地の降雨状況

## 2 気象概況と出水の状況及び一般被害

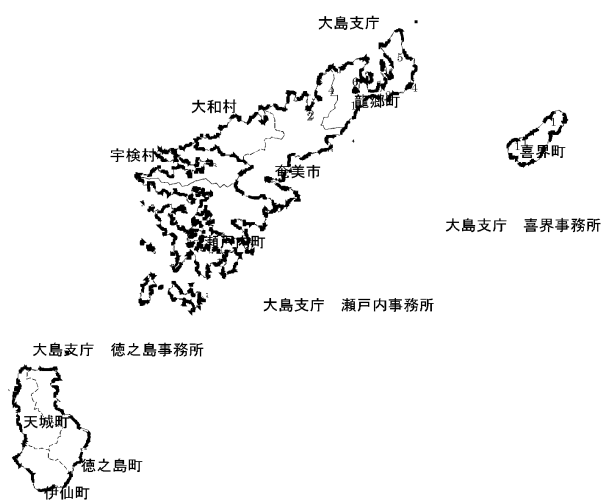
# 等雨量線図 連続雨量

平成29年4月16日～平成29年4月17日 (17115)

期間：2017年04月16日-2017年04月17日

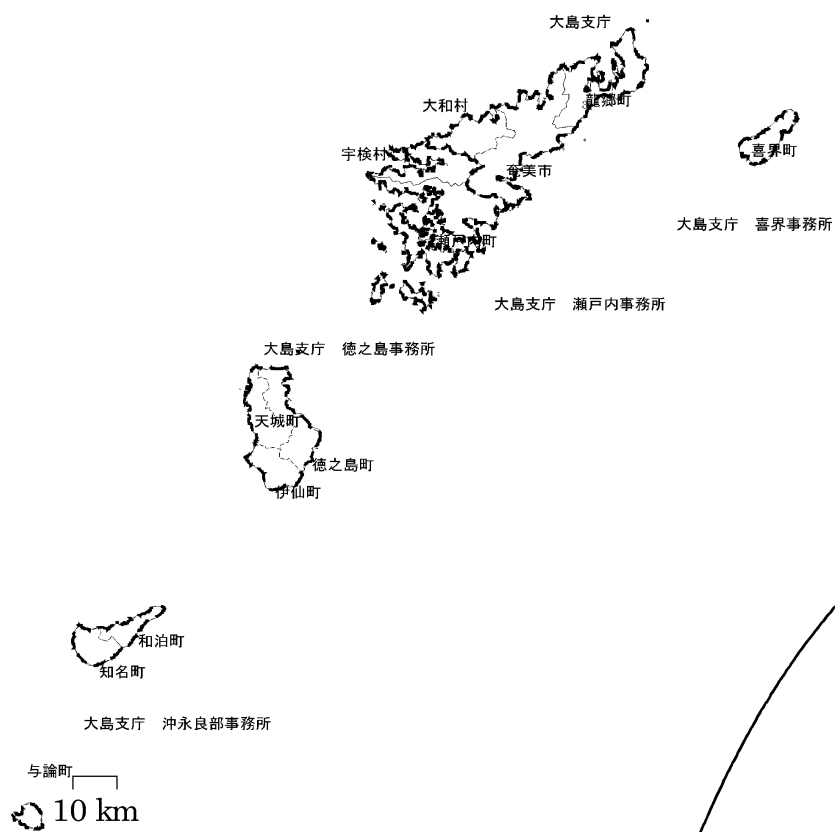
# 等雨量線図 連続雨量

平成29年7月5日～平成29年7月6日 (17230)

期間：2017年07月05日-2017年07月06日

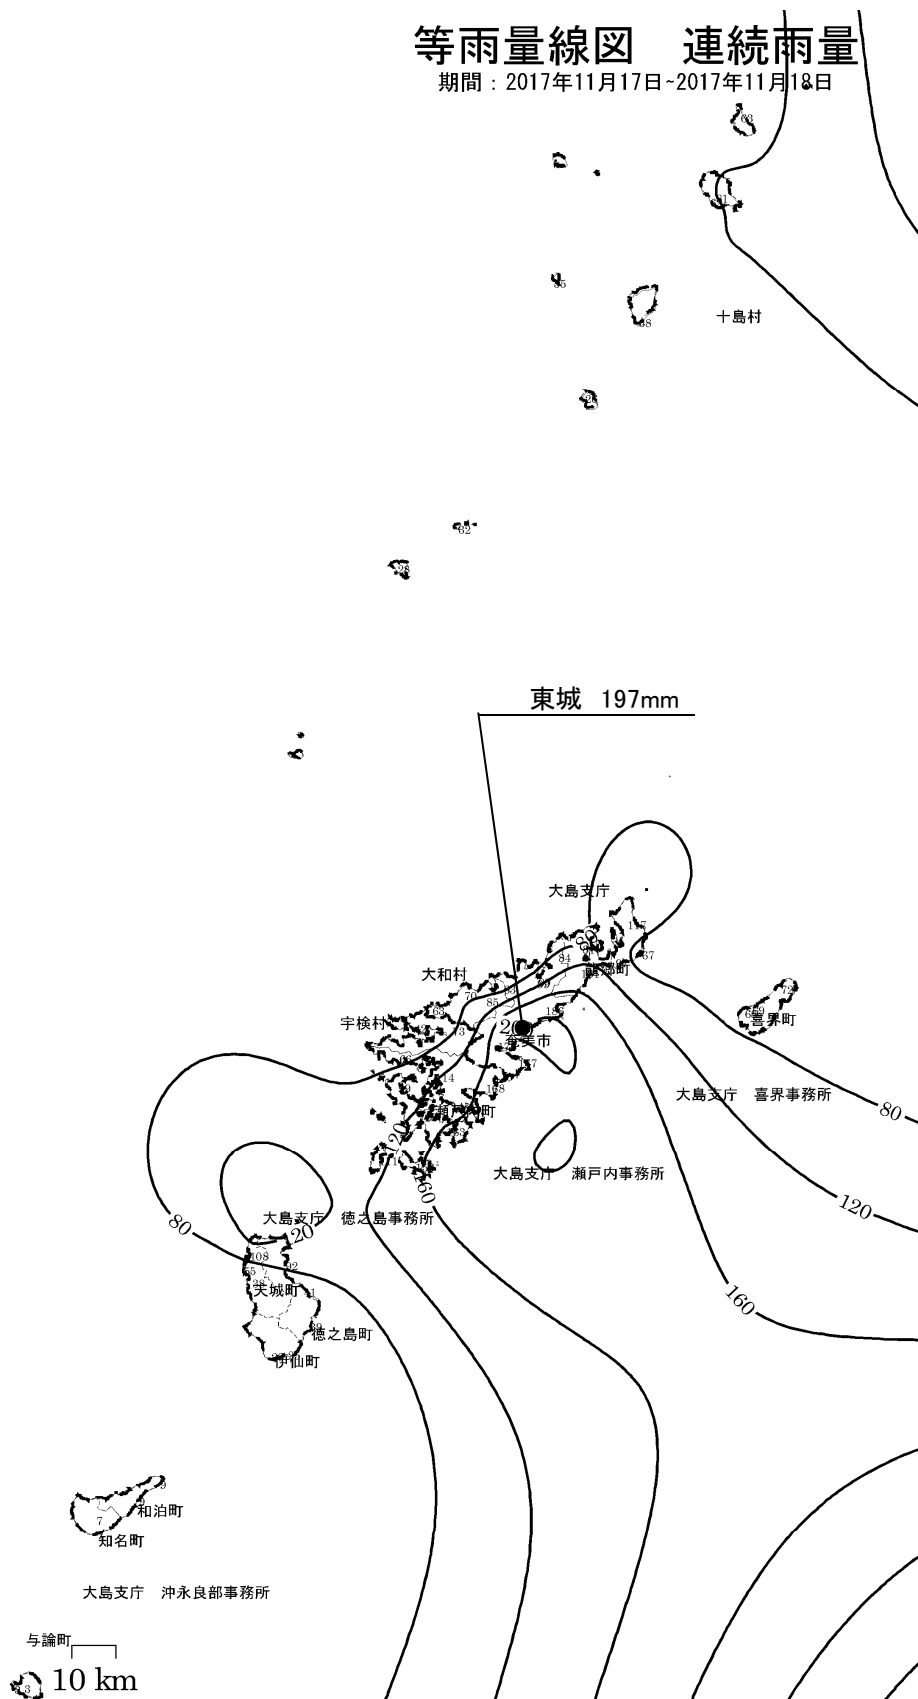
# 等雨量線図 連続雨量

平成29年11月17日～平成29年11月18日 (17435)

期間：2017年11月17日-2017年11月18日
