## Ⅳ 異常気象の概況

### 1 異常気象別各地の降雨状況

### 2 気象概況と出水の状況及び一般被害

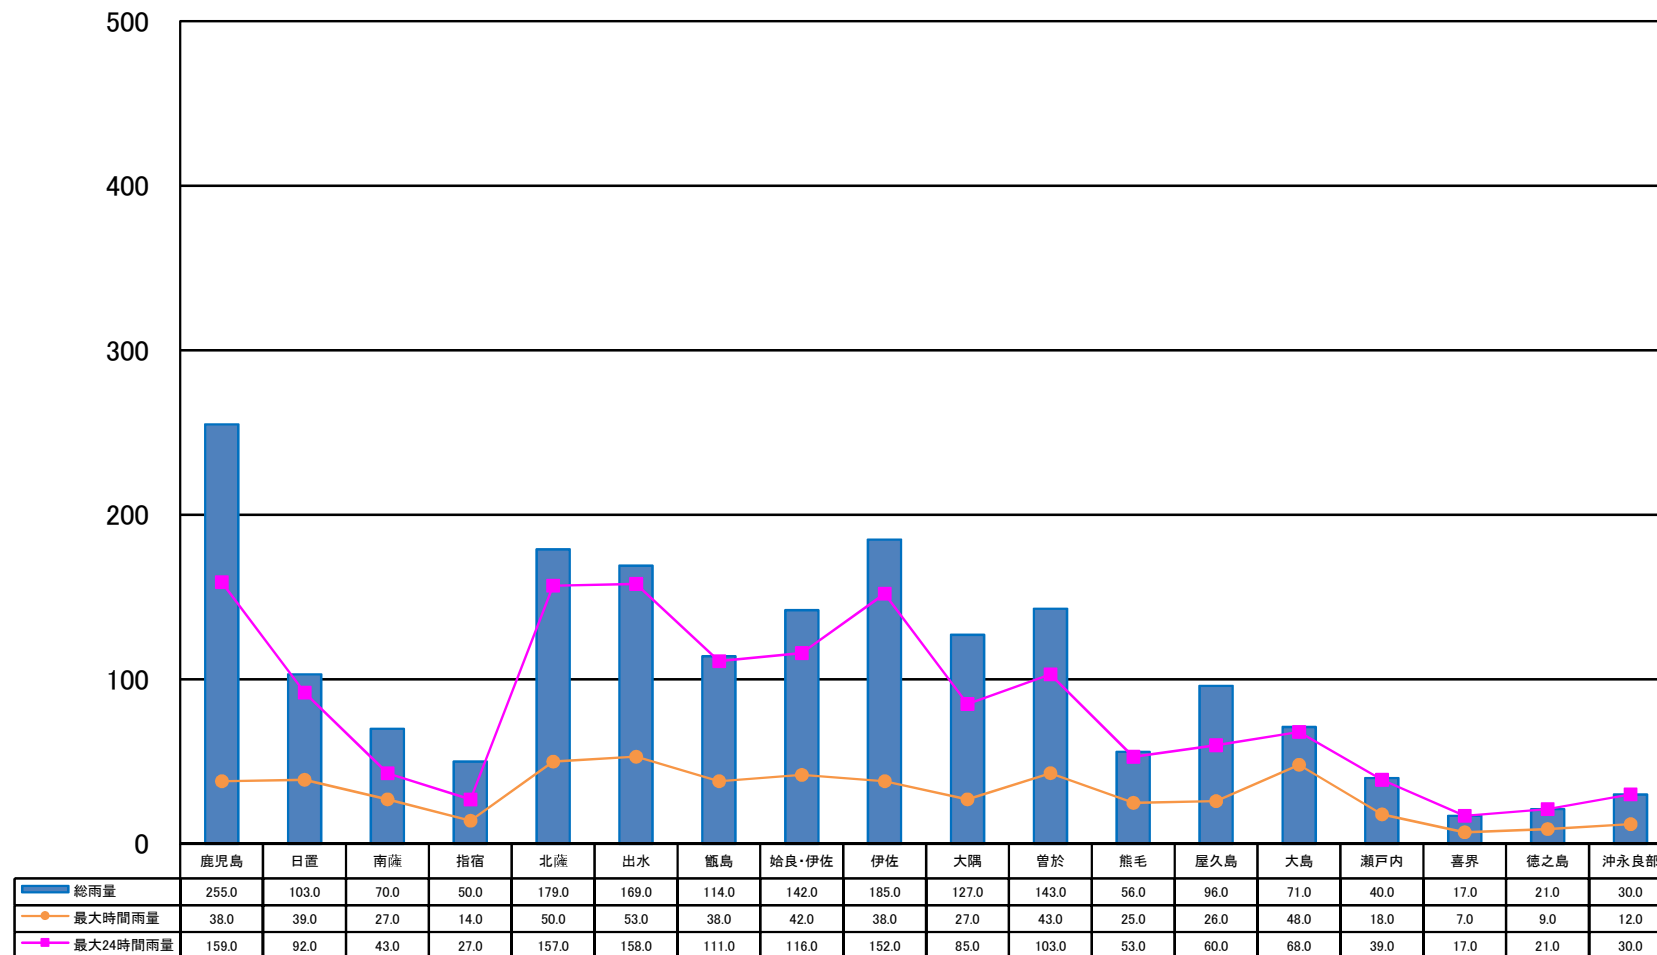
# 各地の降雨量(22205)

降水量mm

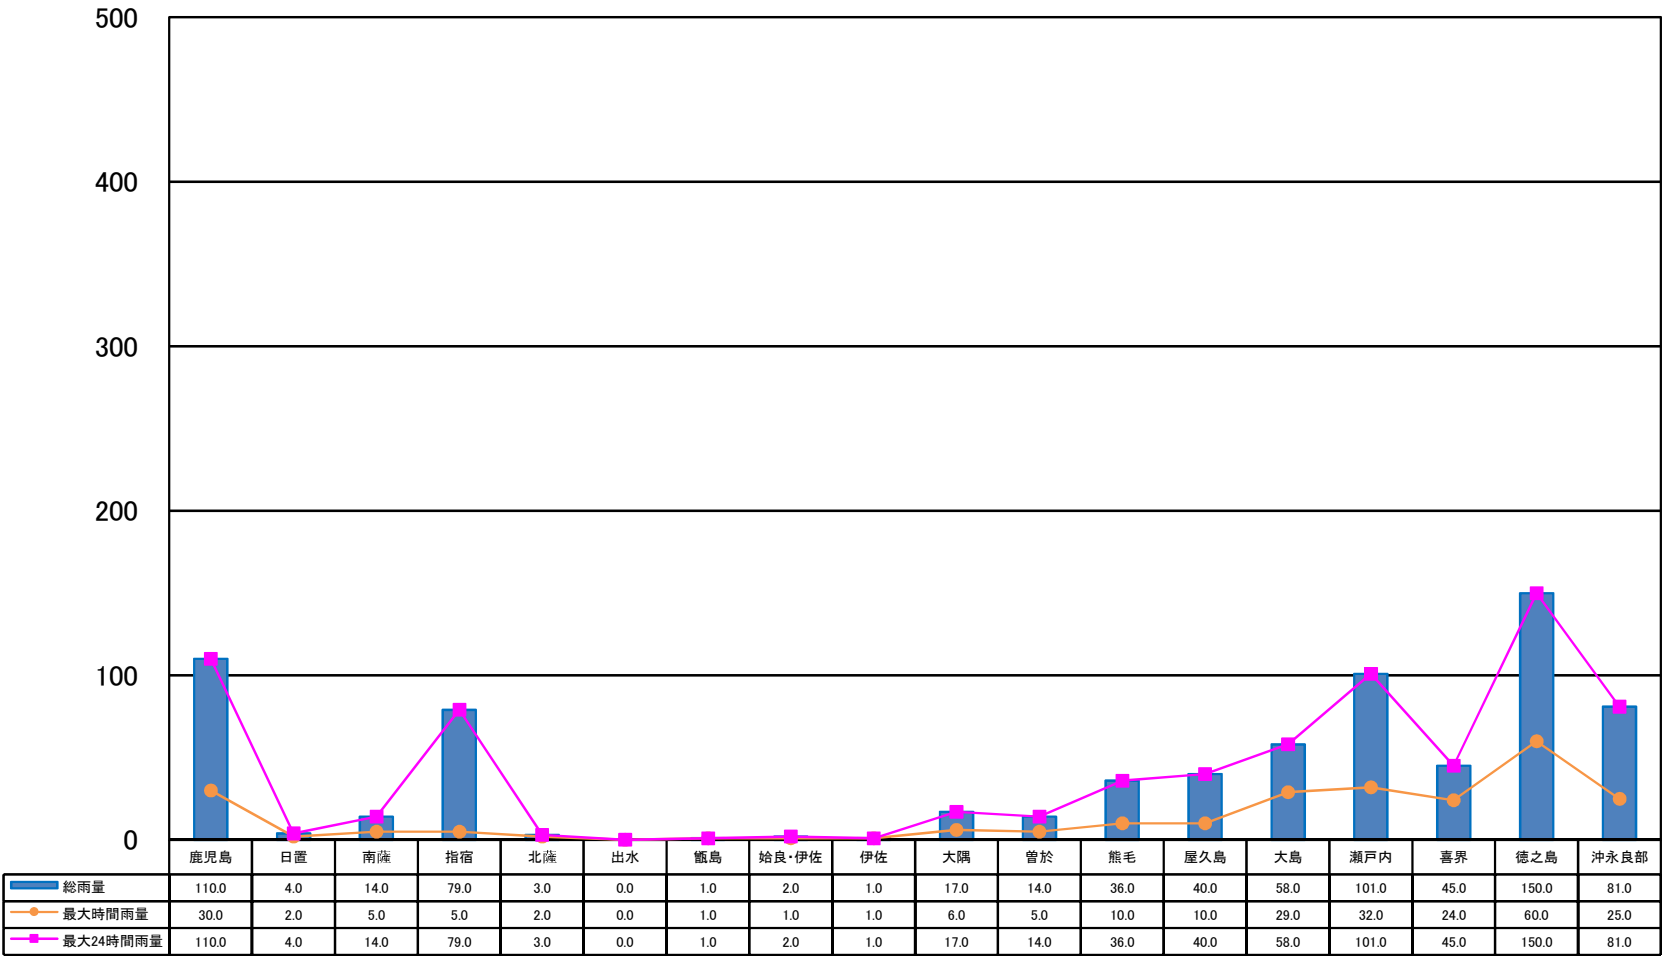
# 各地の降雨量(22230)

降水量mm

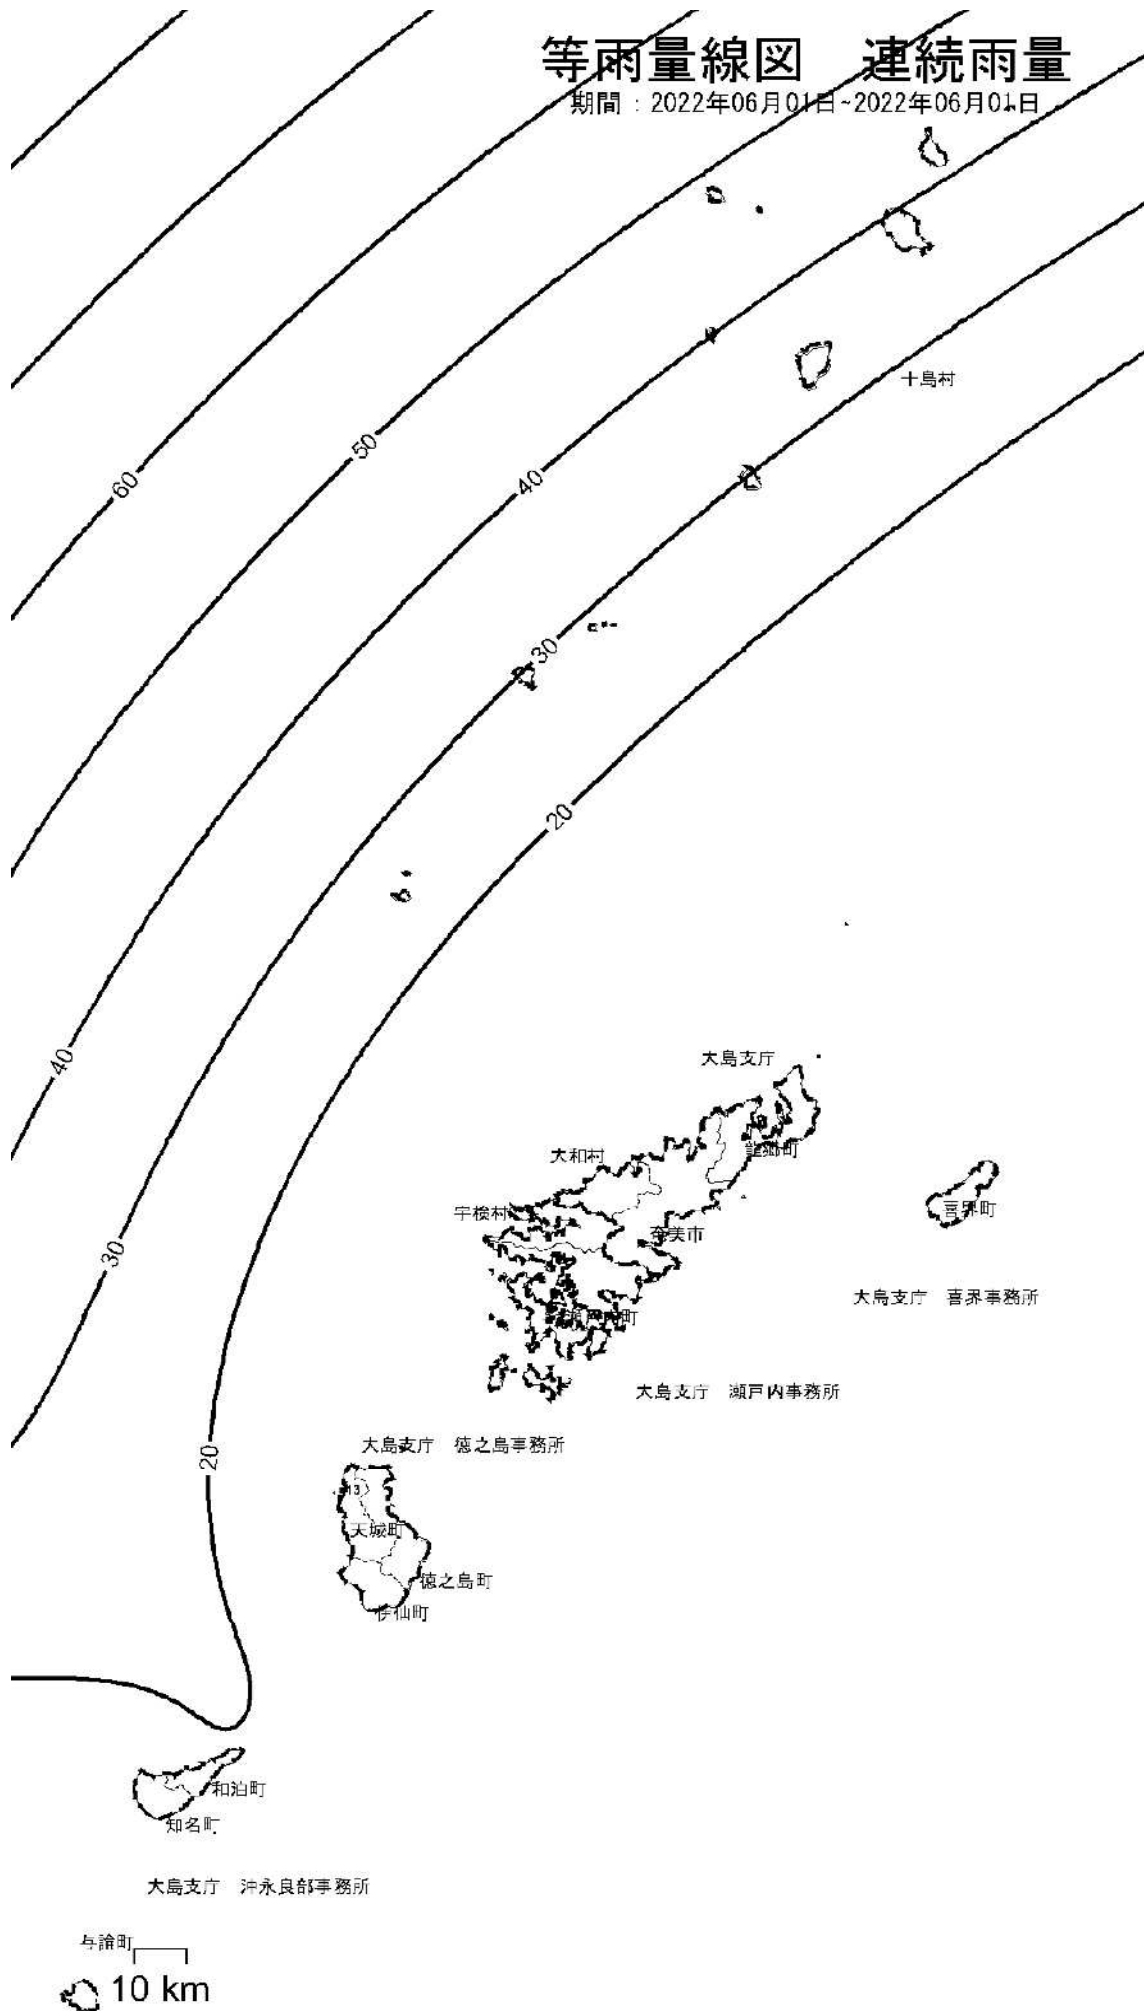
# 等雨量線図 連続雨量

期間：2022年06月01日~2022年06月01日

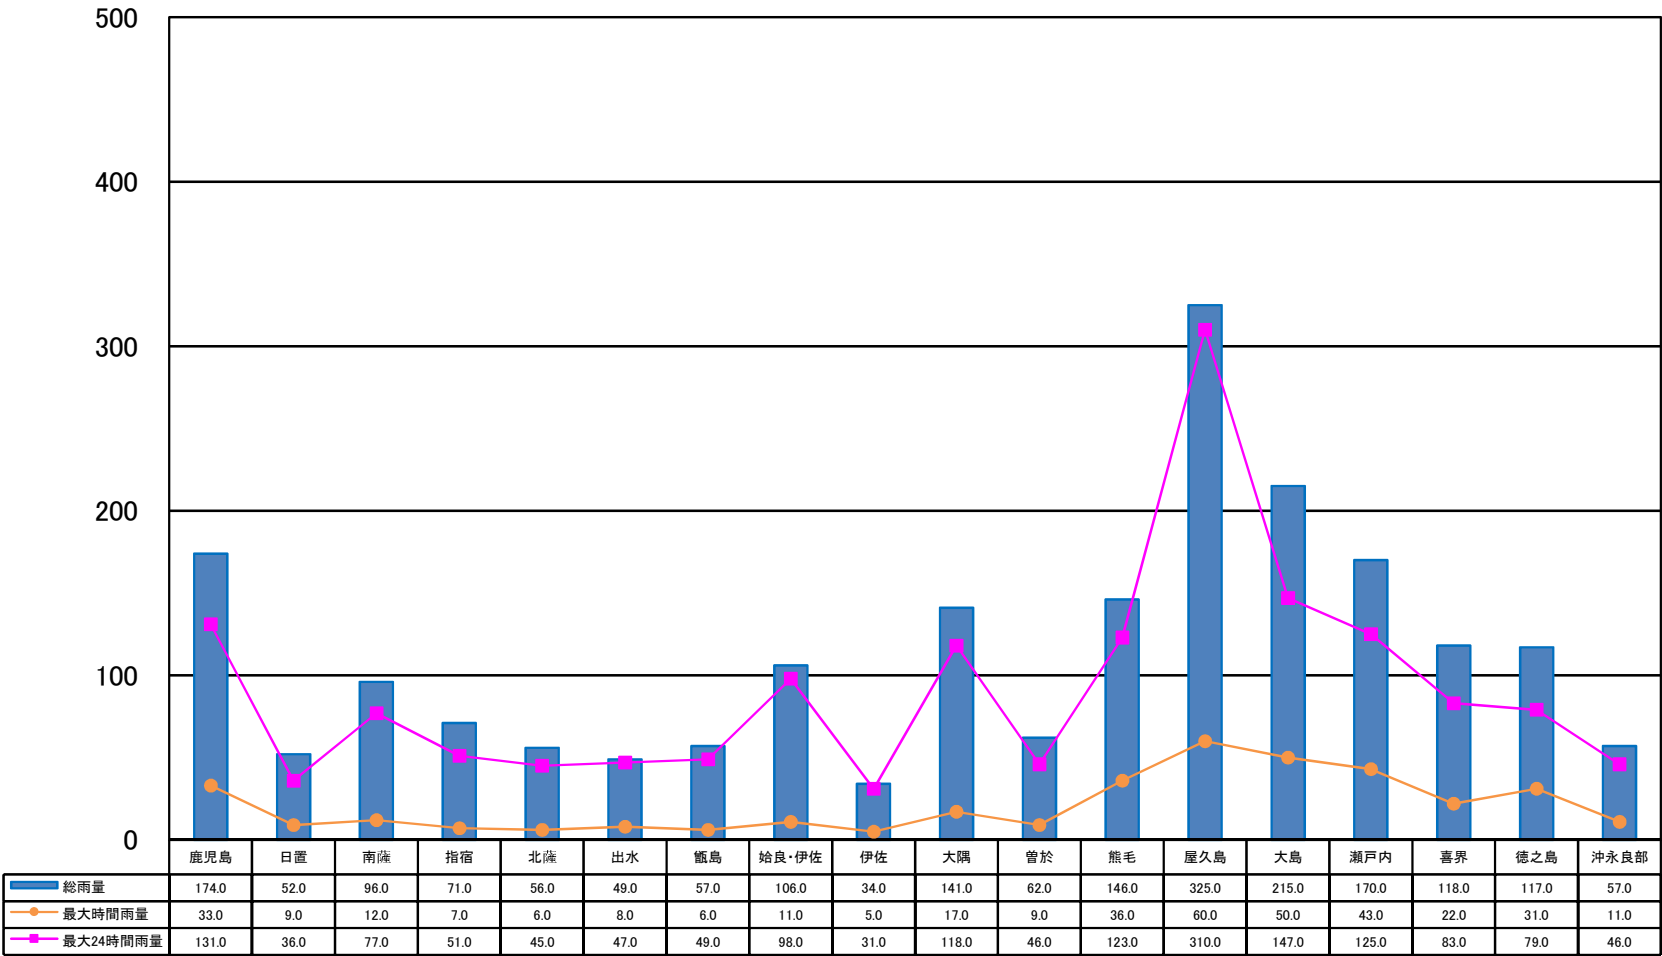
# 各地の降雨量(22245)

降水量mm

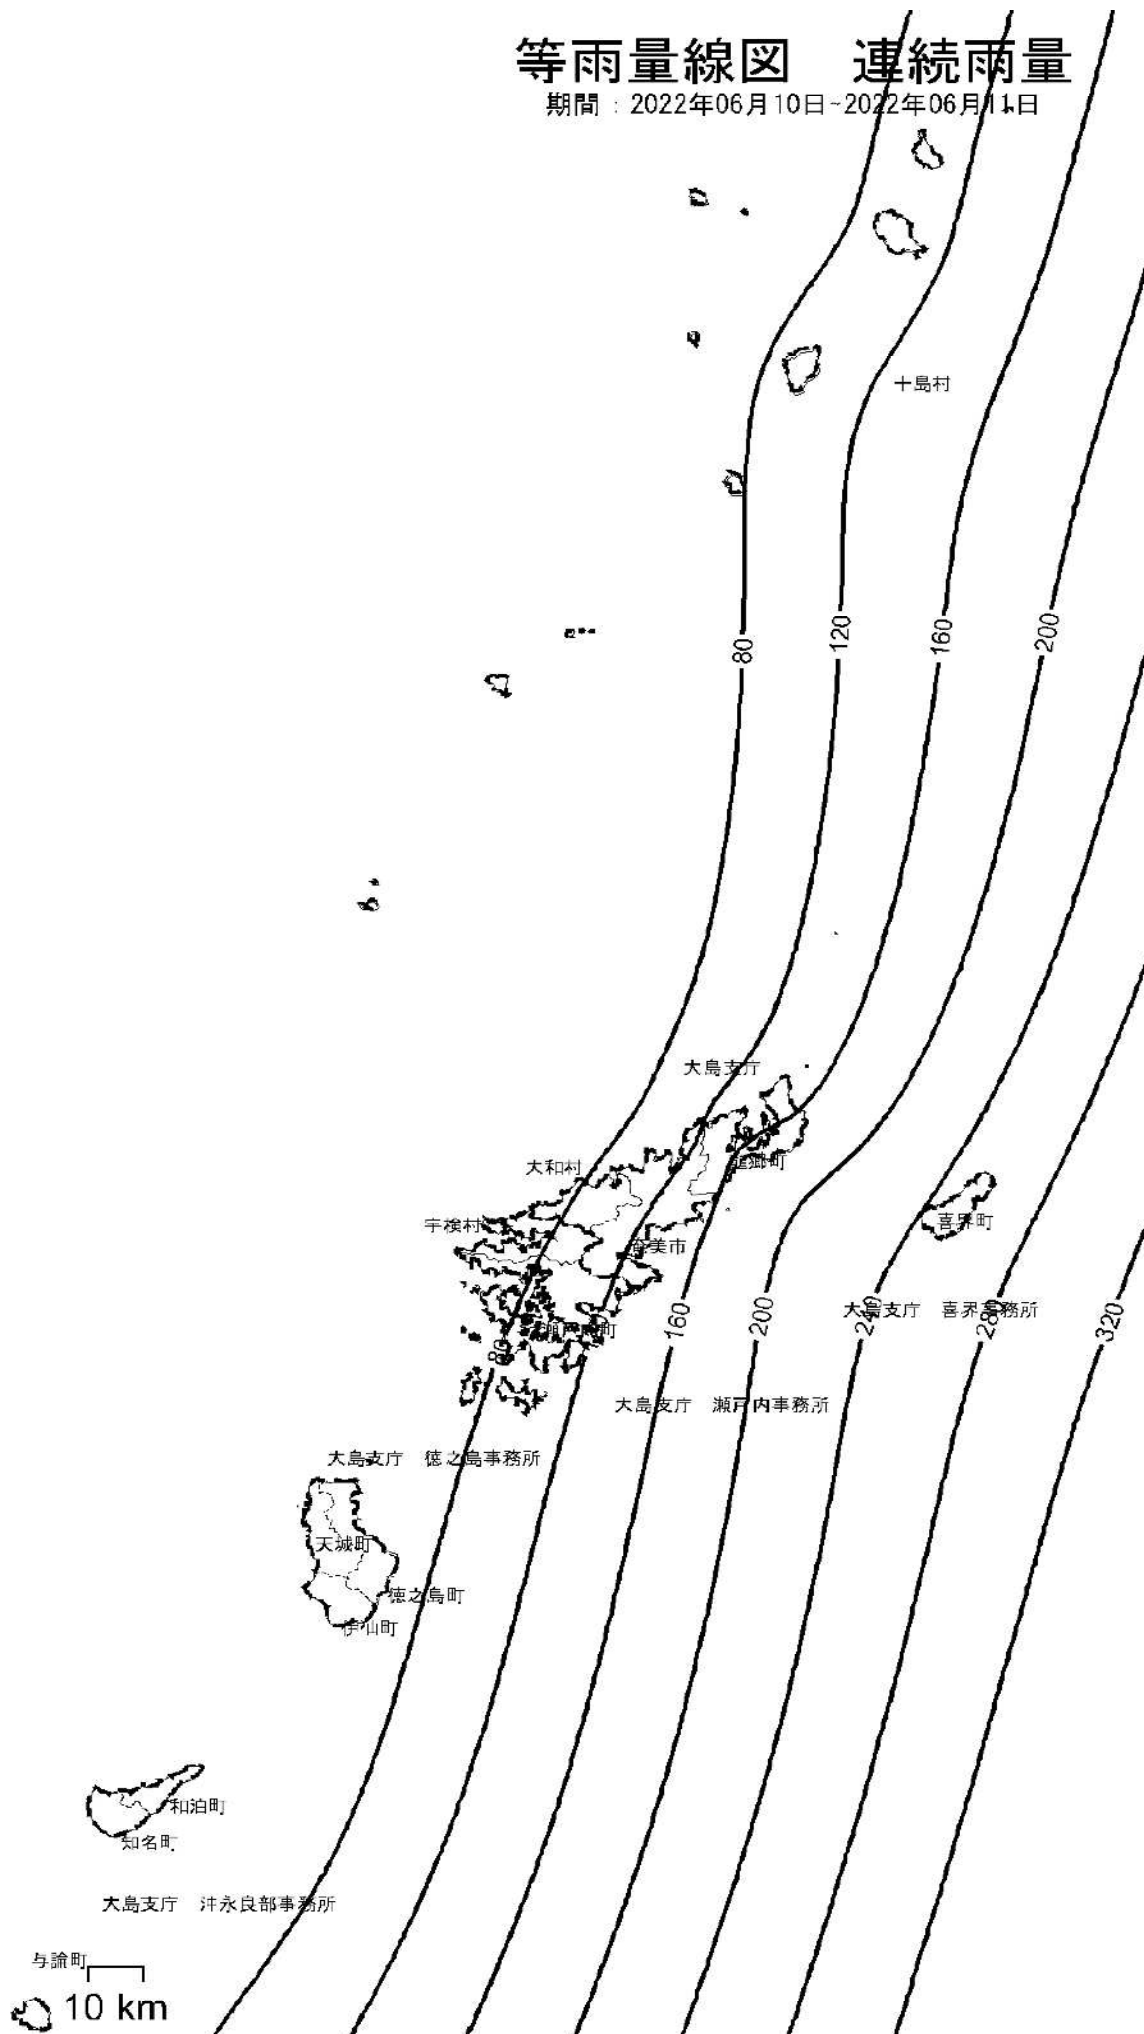
# 等雨量線図 連続雨量

期間：2022年06月10日～2022年06月11日

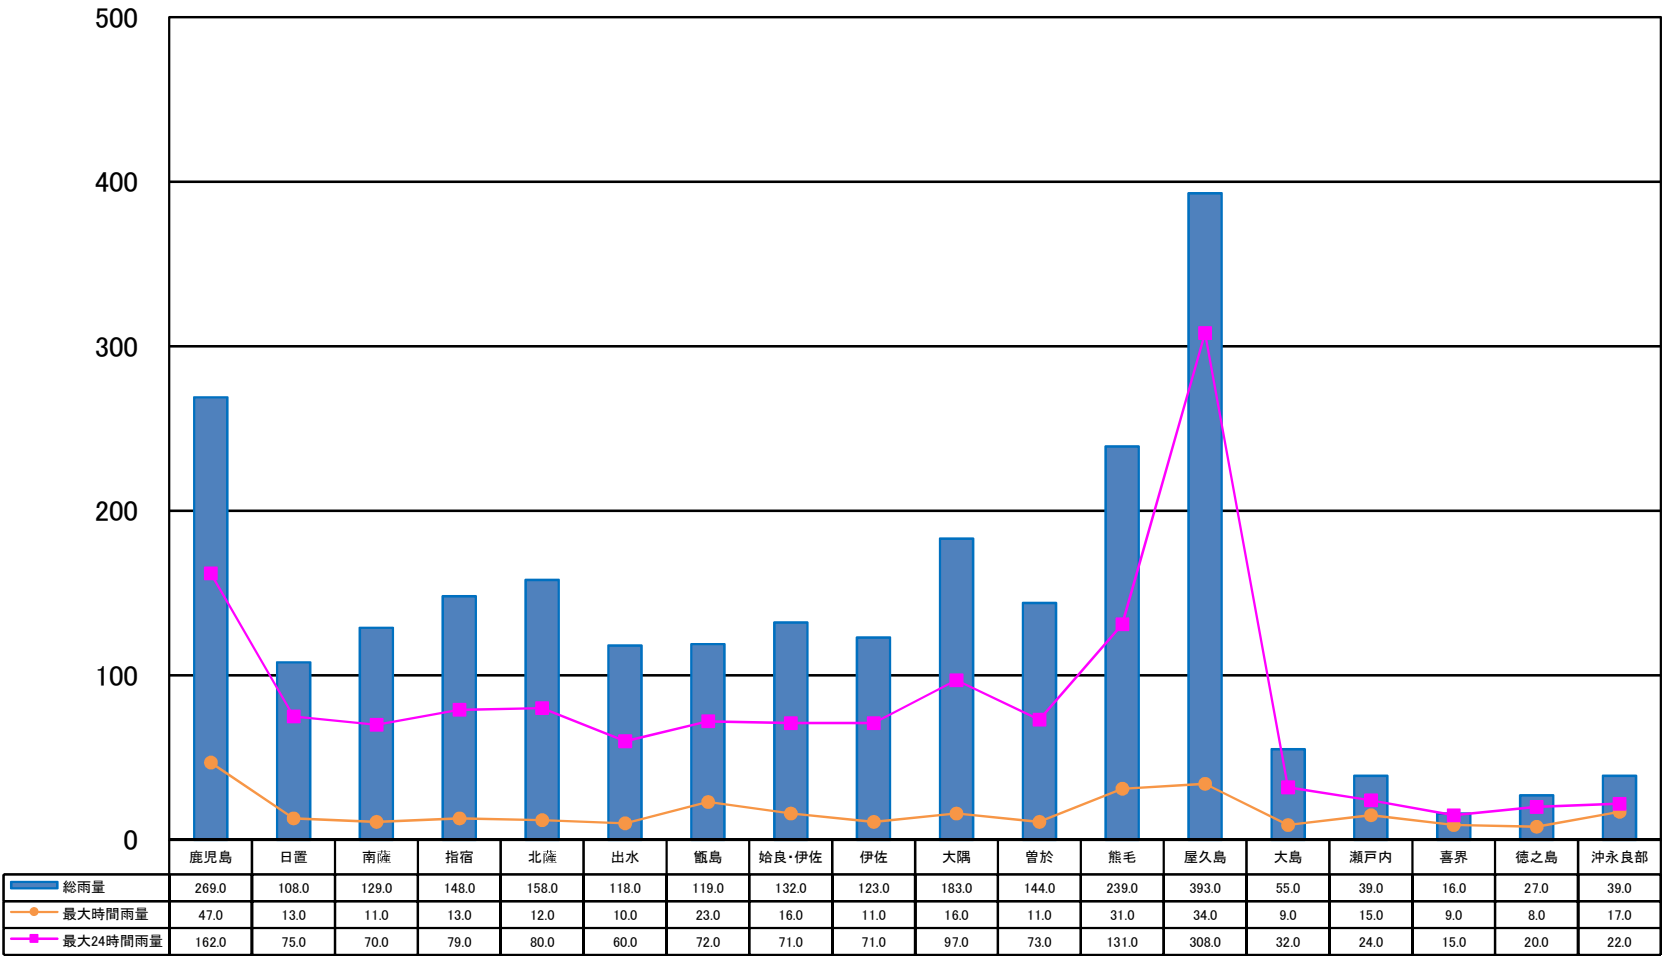
# 各地の降雨量(22245)

降水量mm

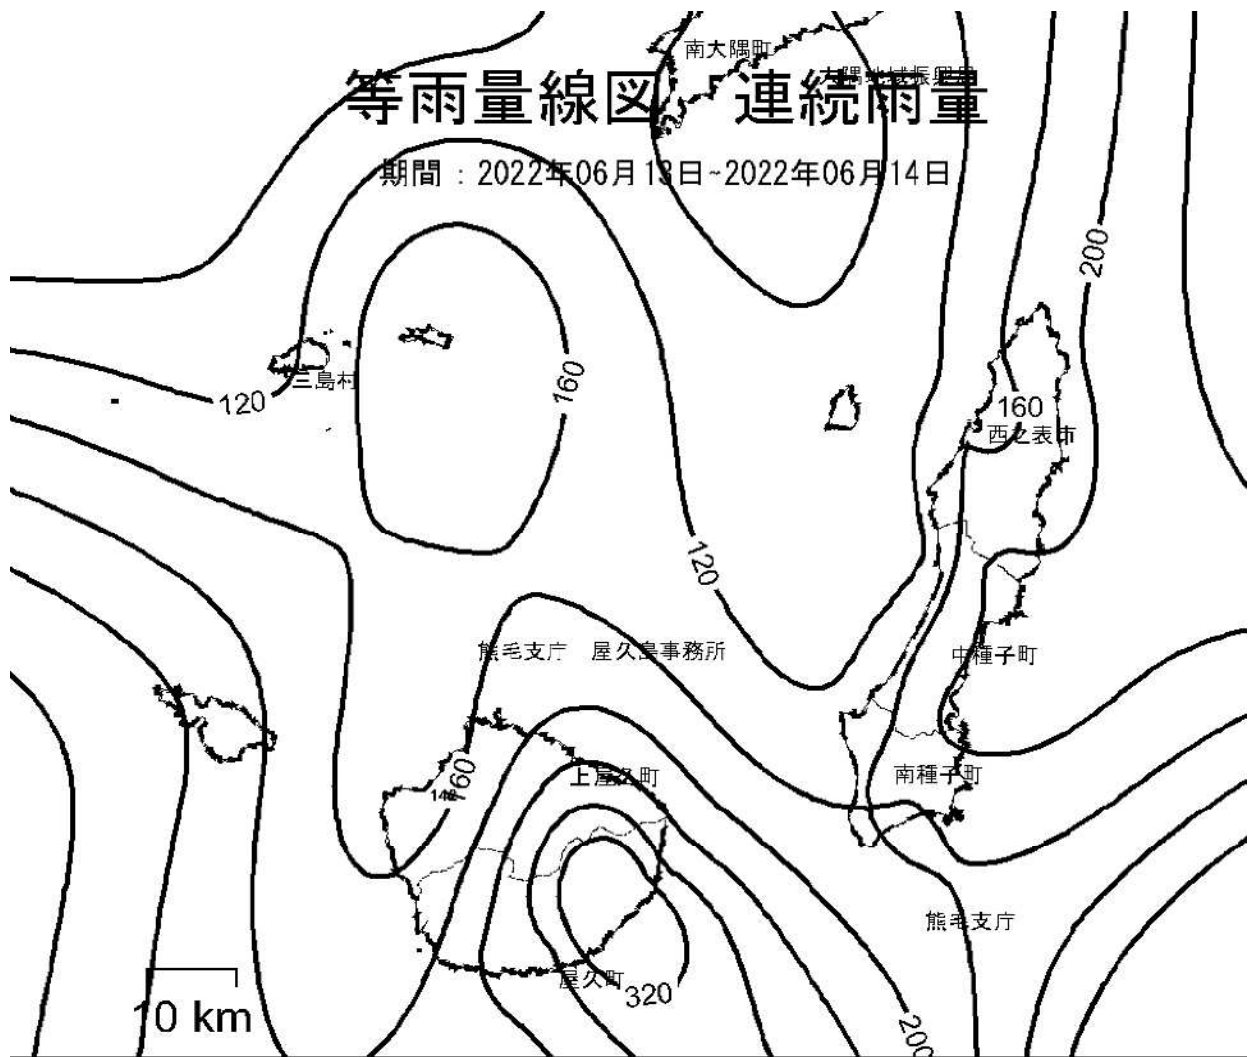
# 等雨量線図 連続雨量

期間：2022年06月13日~2022年06月14日

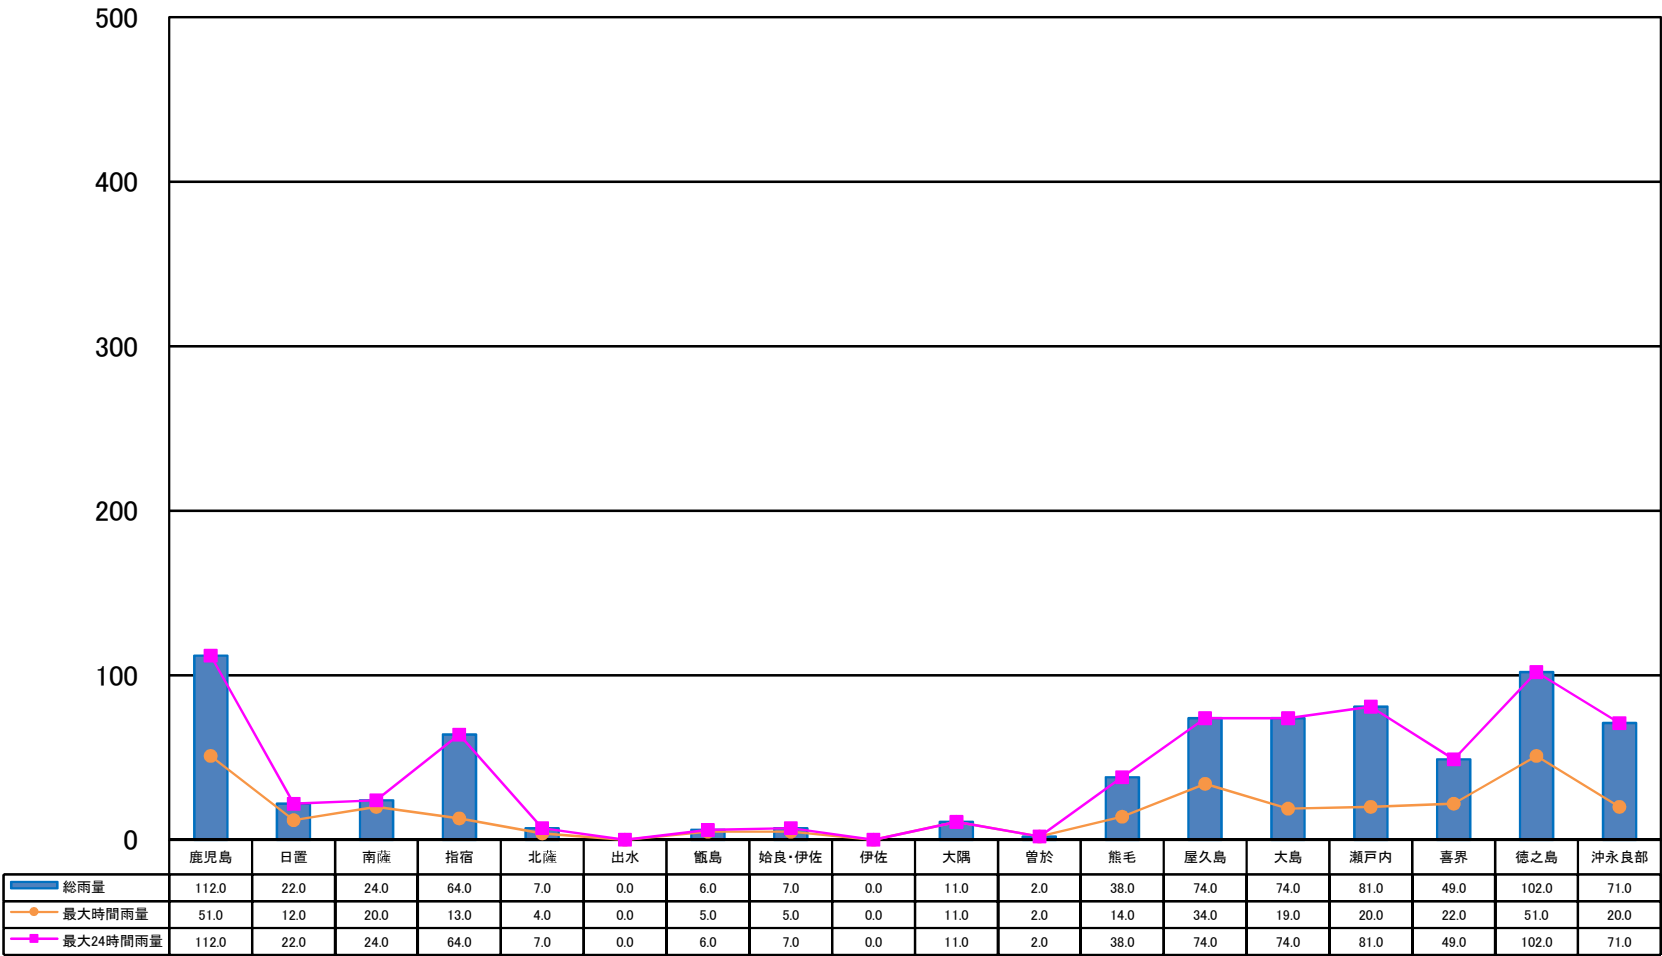
# 各地の降雨量(22245)

降水量mm

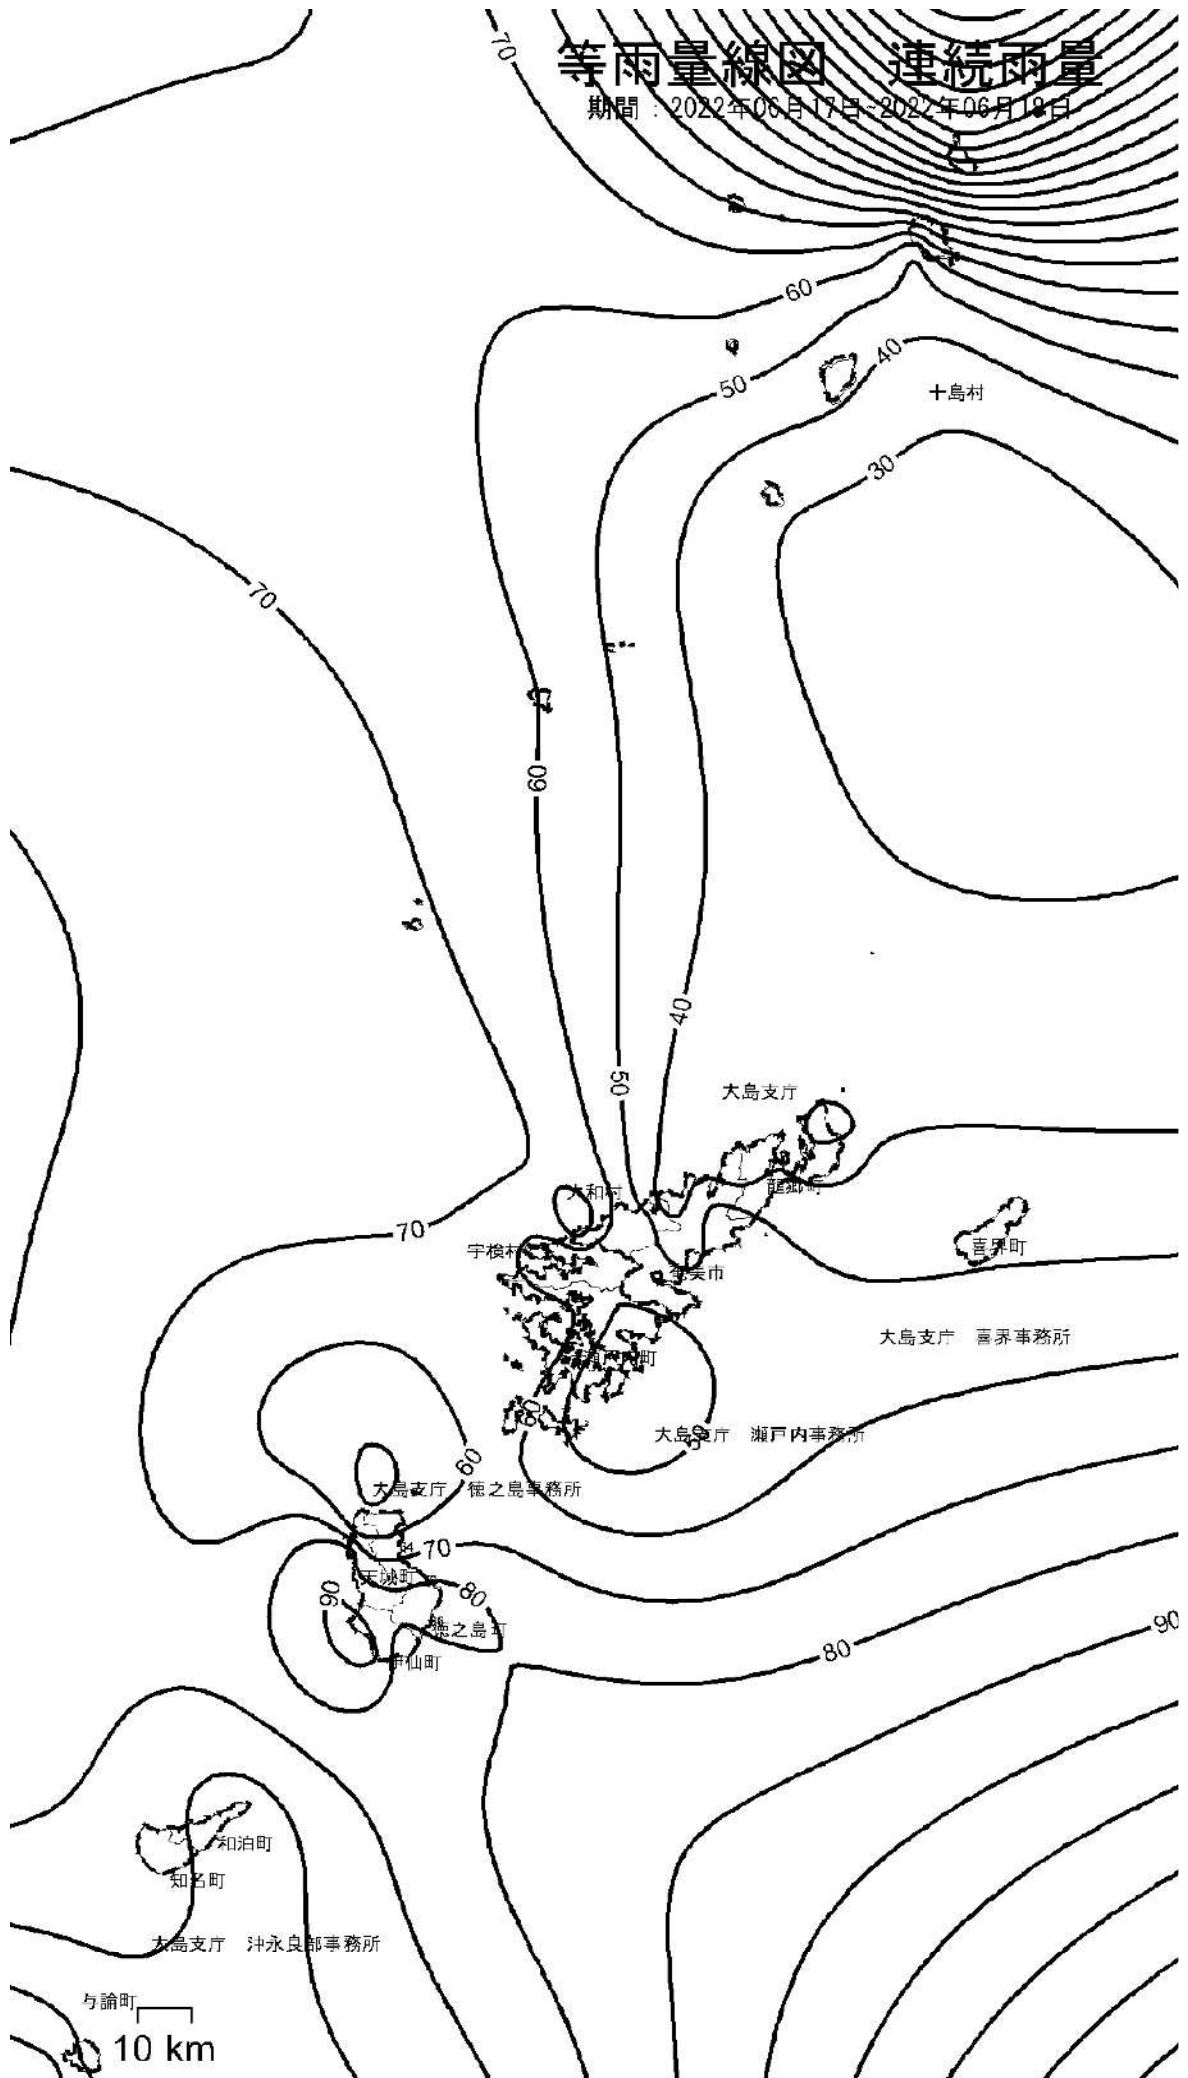
# 等雨量線図 連続雨量

期間：2022年06月17日-2022年06月18日

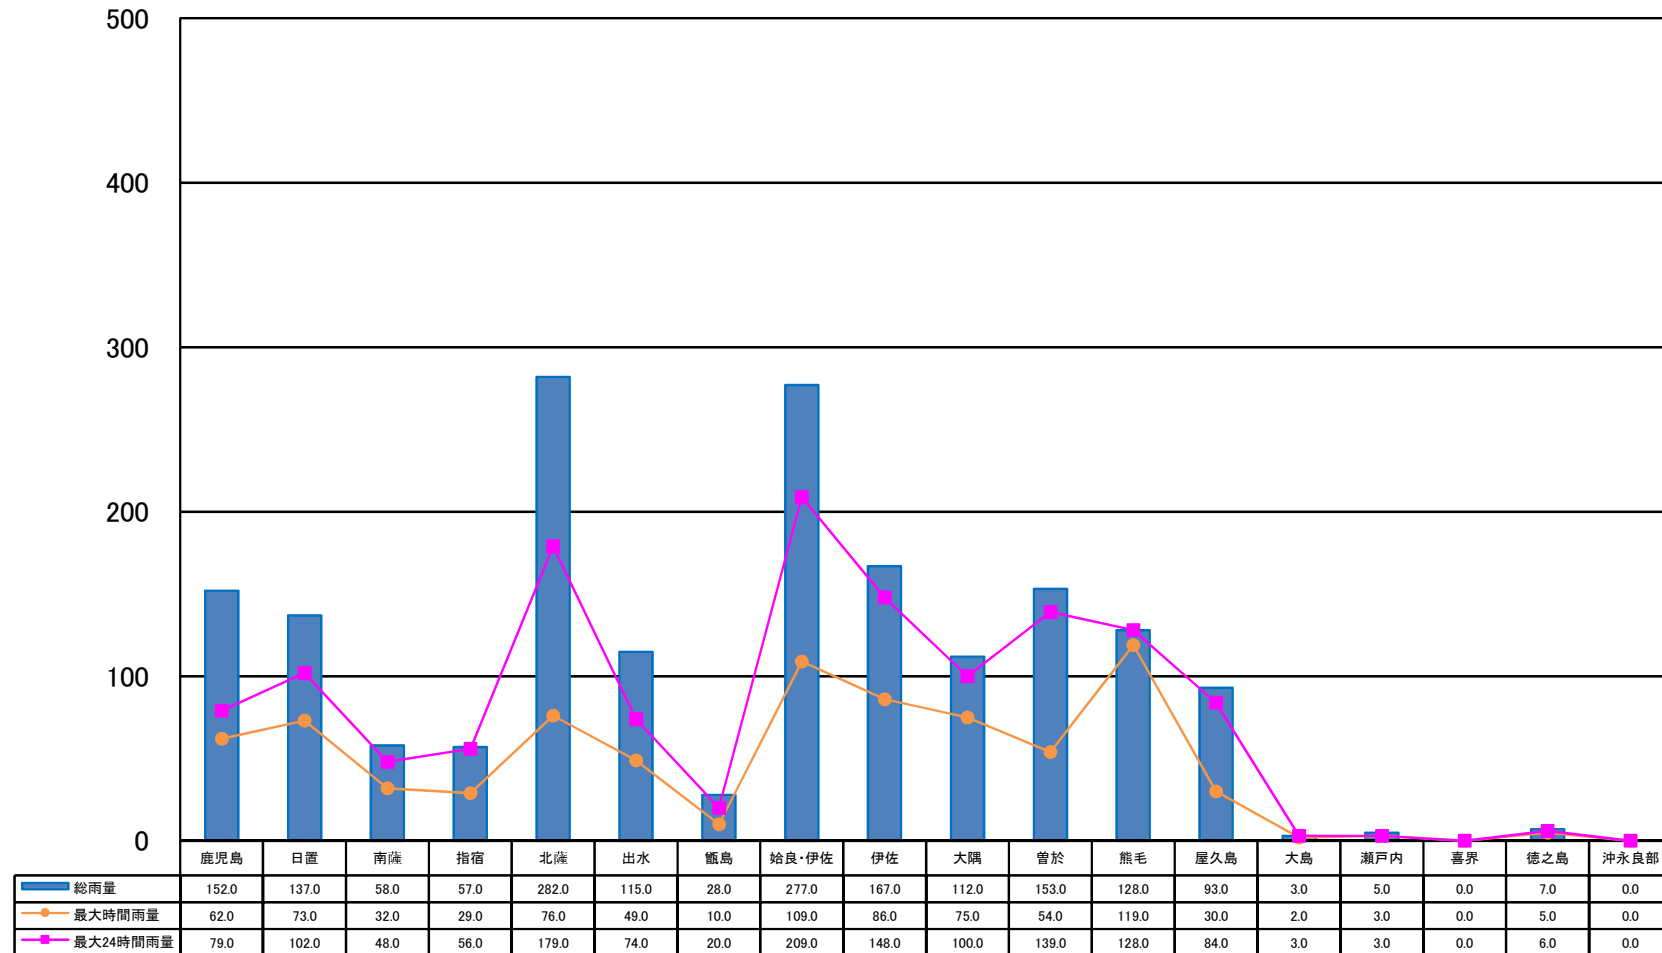
# 各地の降雨量(22305)

降水量mm

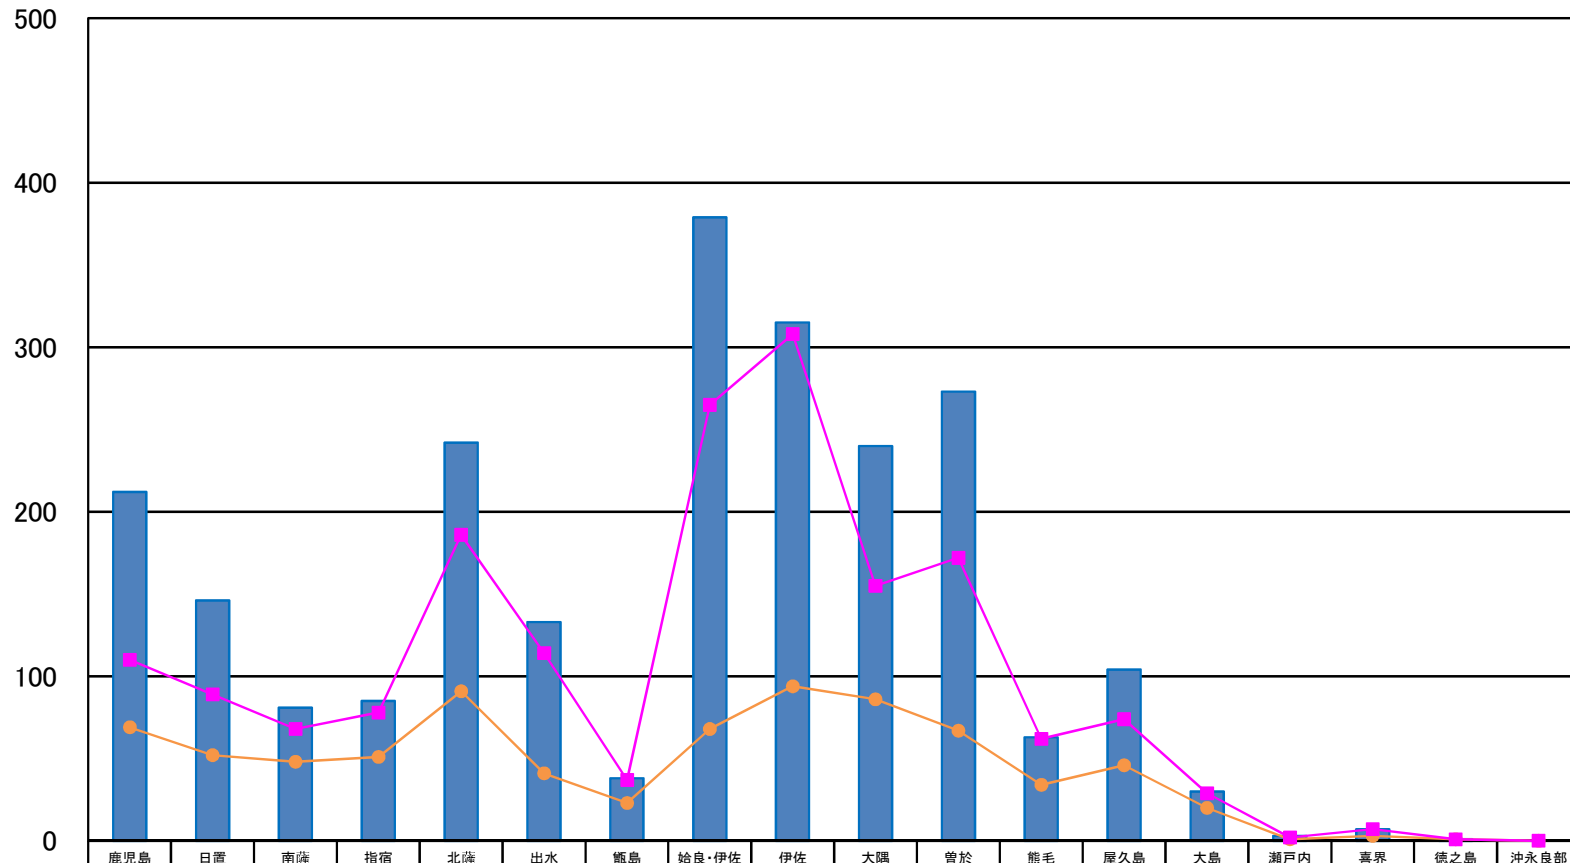
# 各地の降雨量(22305)

降水量mm

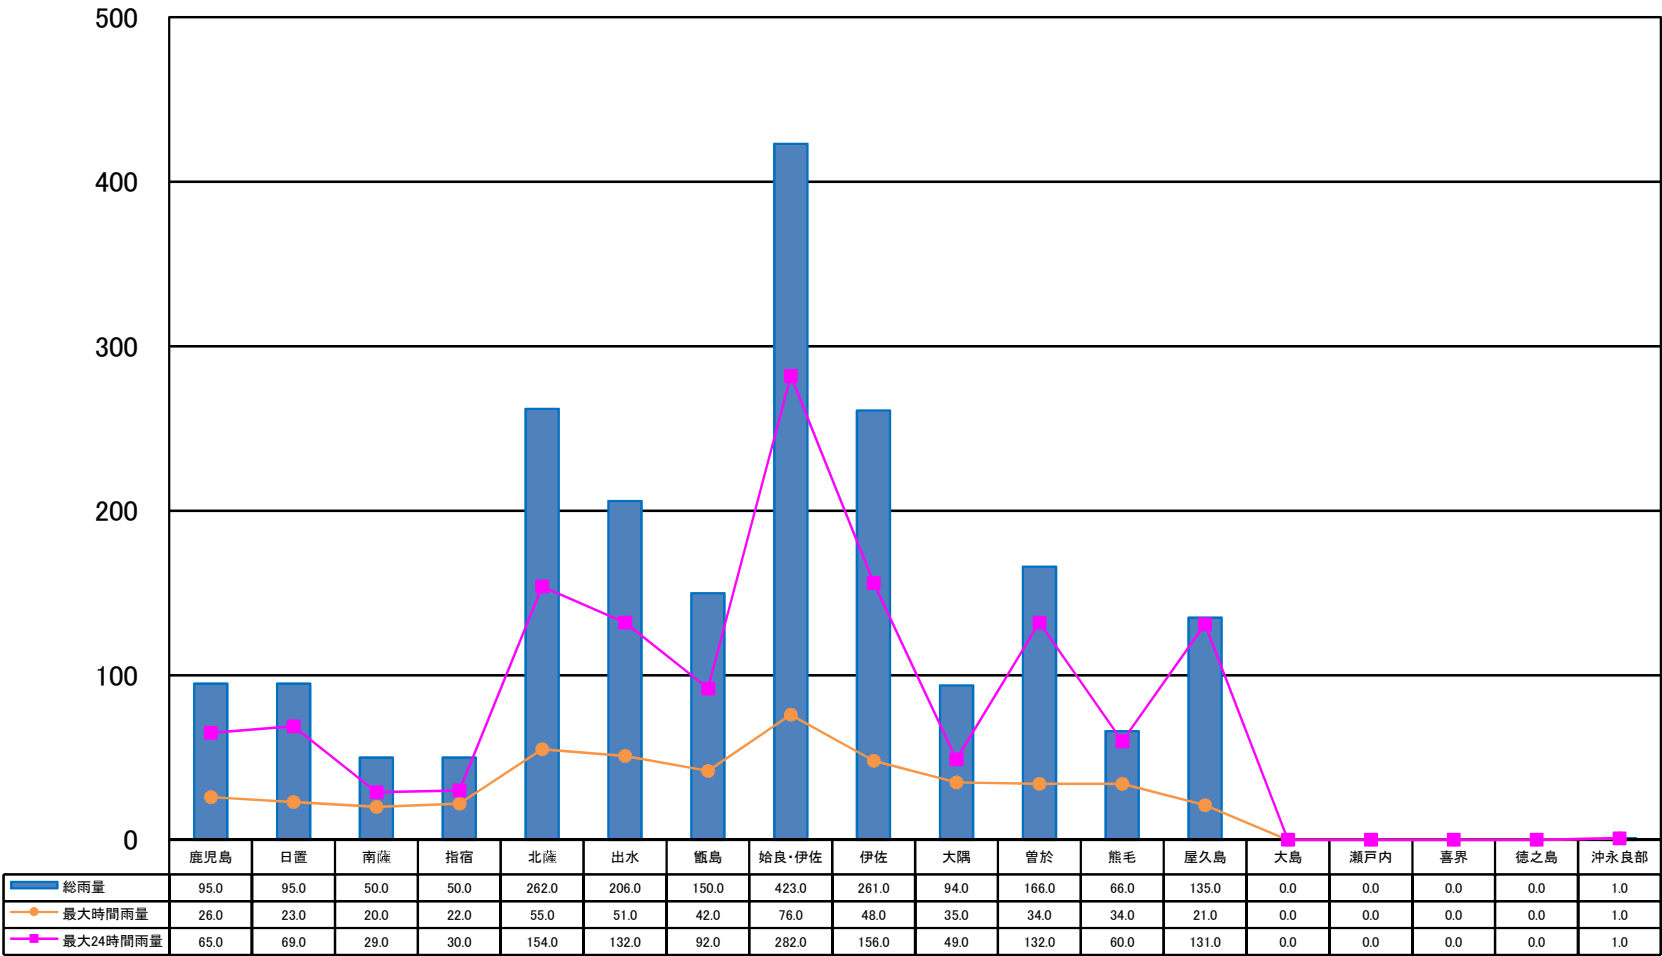
# 各地の降雨量(22305)

降水量mm

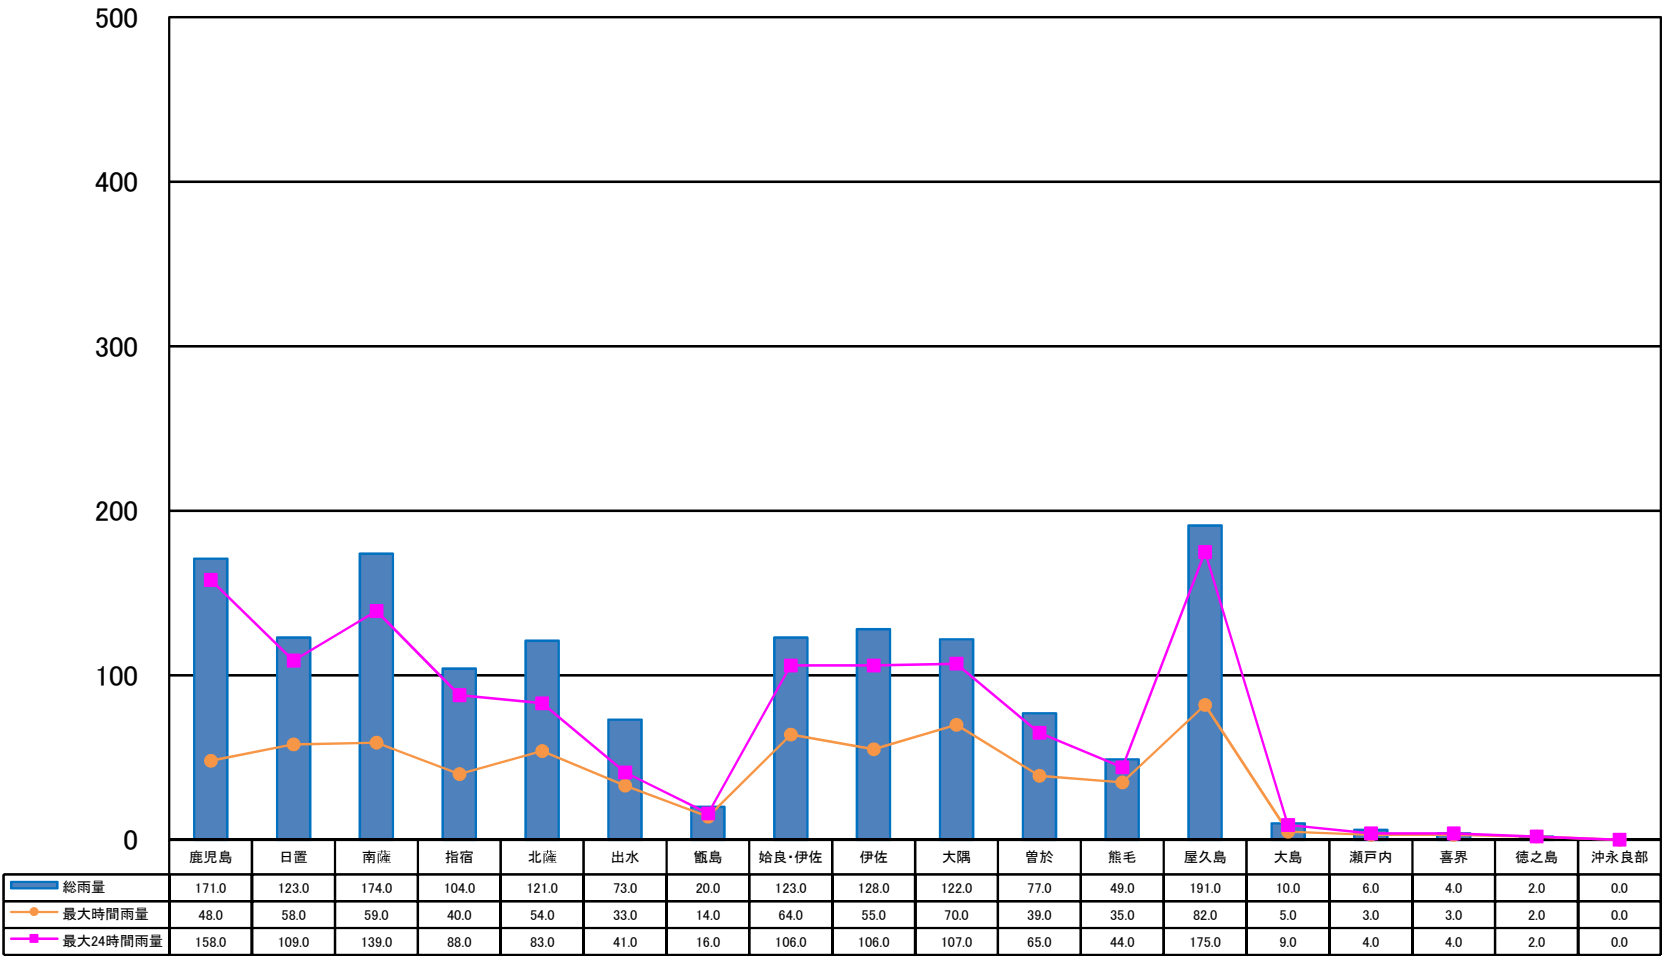
# 各地の降雨量(22350)

降水量mm
