## Ⅳ 異常気象の概況

### 1 異常気象別各地の降雨状況

### 2 気象概況と出水の状況及び一般被害

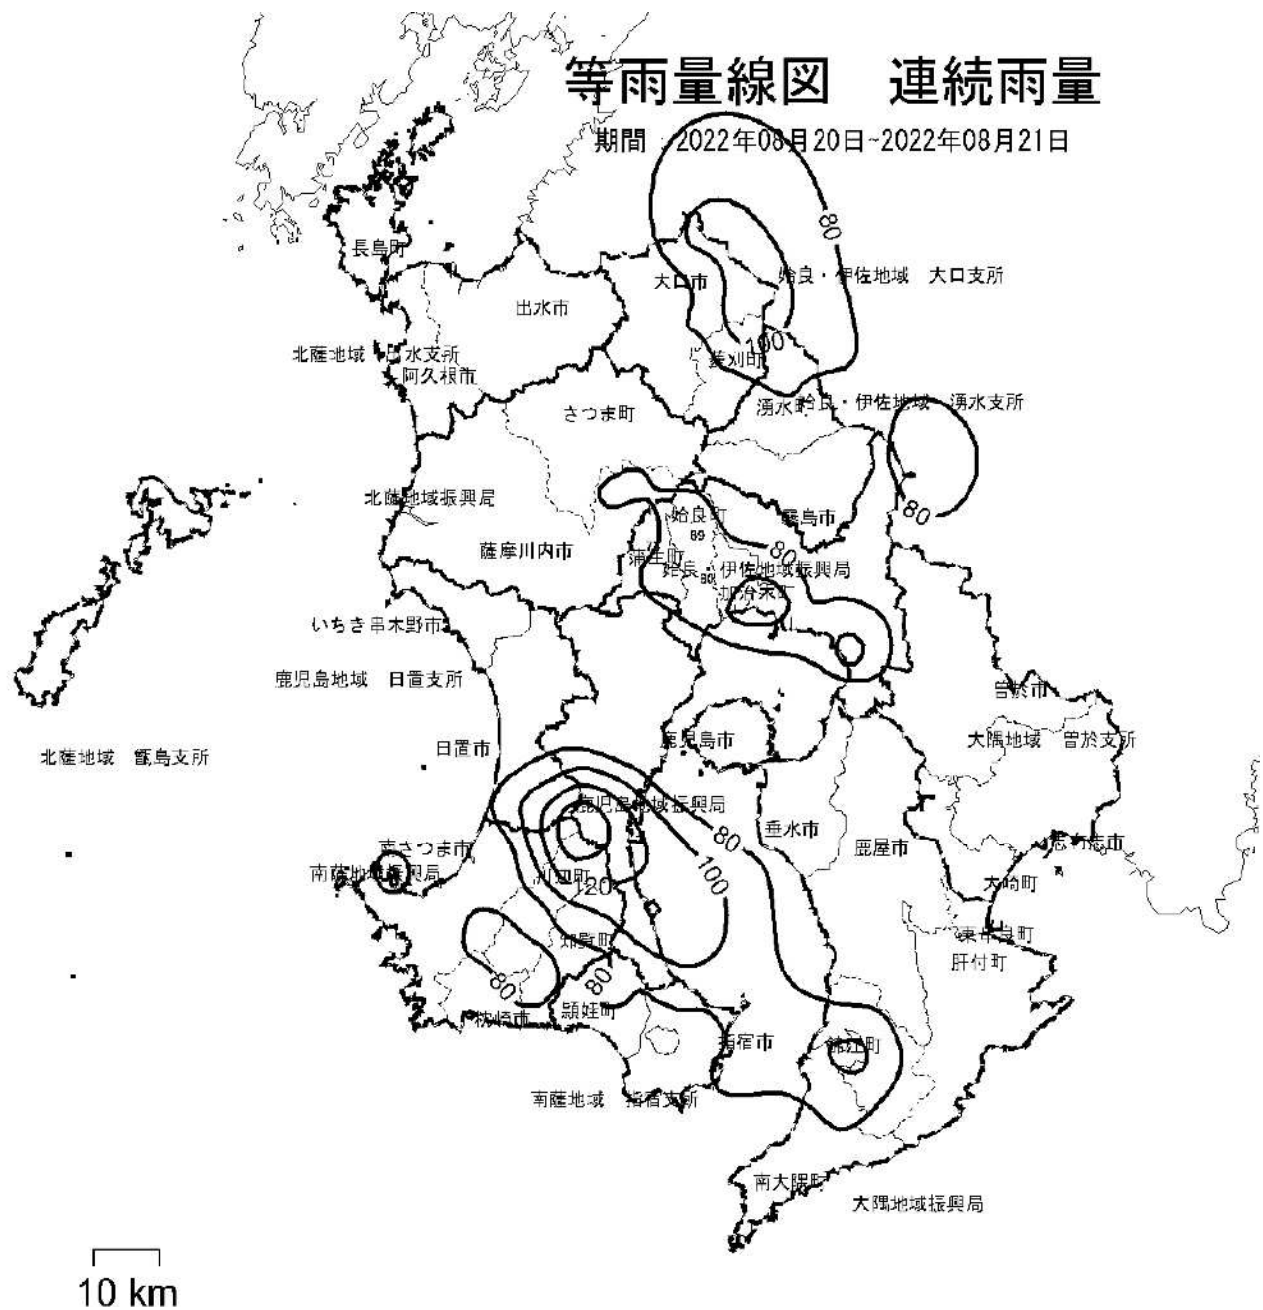
## 等雨量線図 連続雨量

期間：2022年08月20日~2022年08月21日

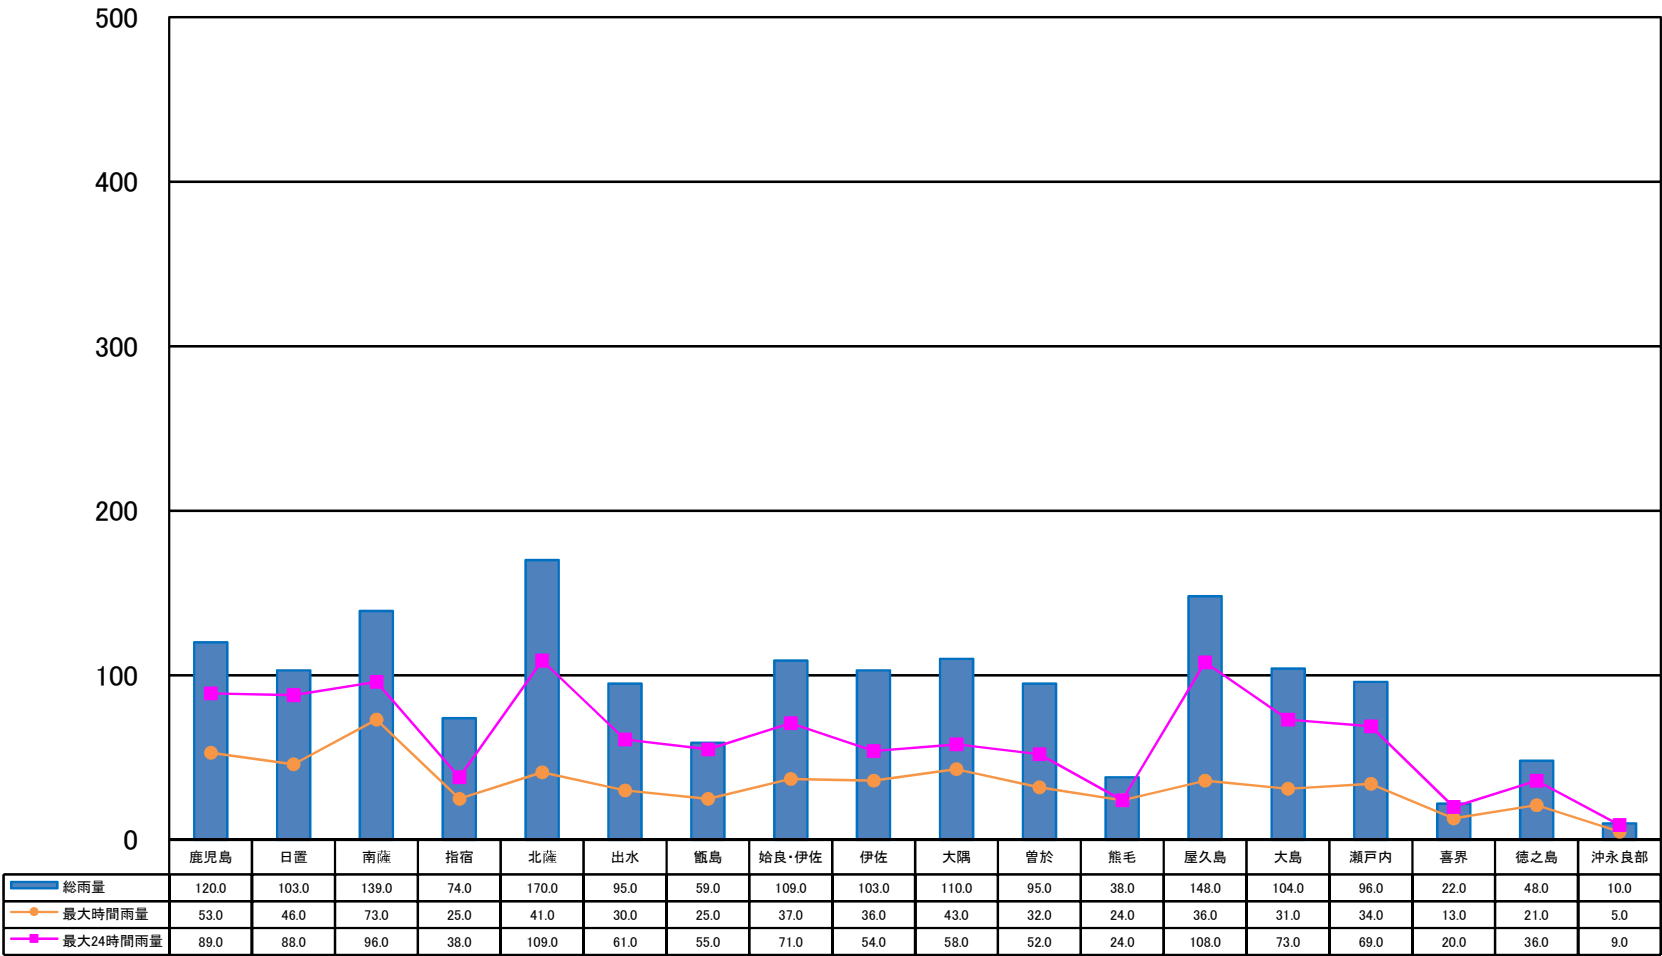
# 各地の降雨量(22355)

降水量mm

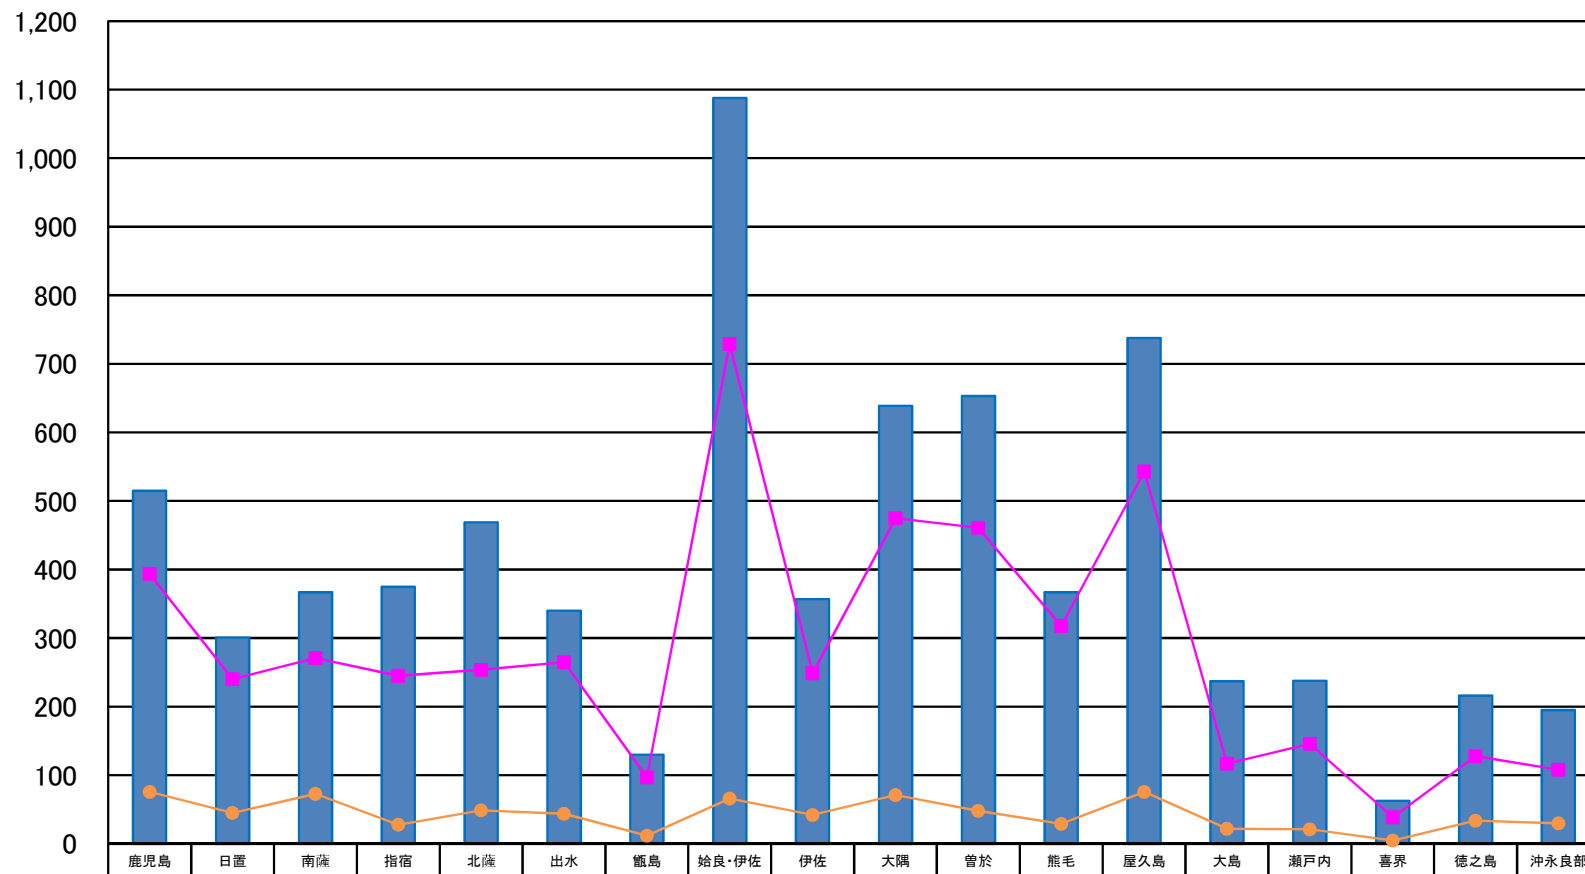
# 各地の降雨量(22365)

降水量mm

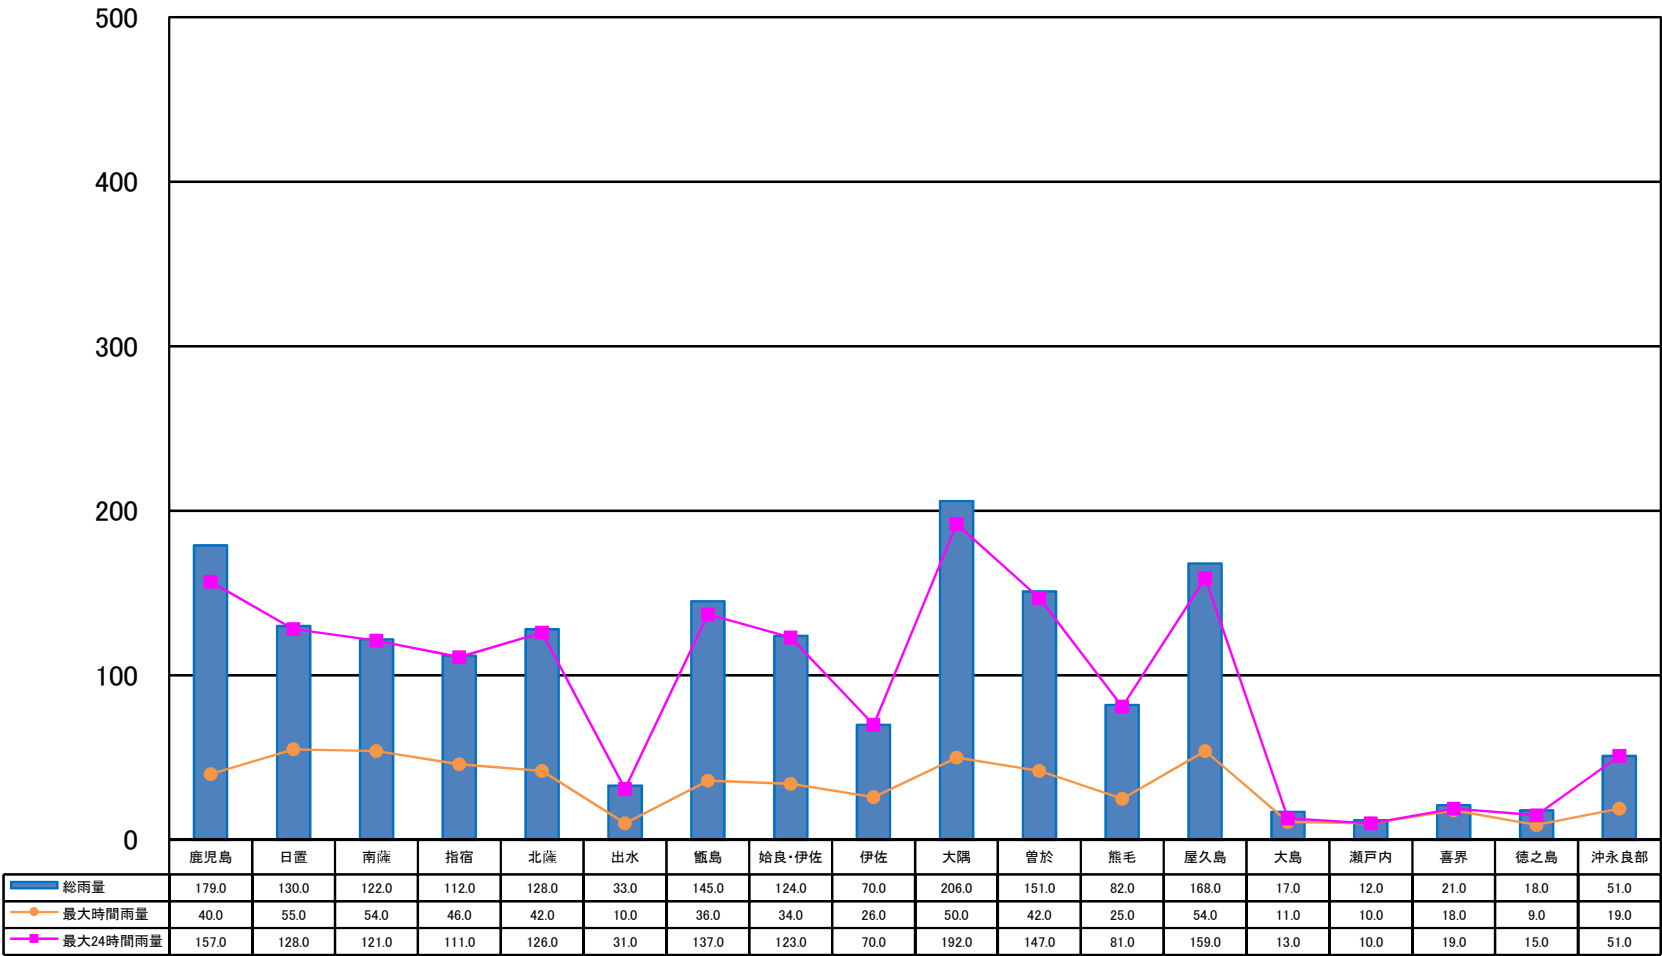
# 各地の降雨量(22440)

降水量mm
