# 鹿児島県文化財調査報告書第69集

# 大慈寺書院

県文化財保護審議会委員 楢村 固

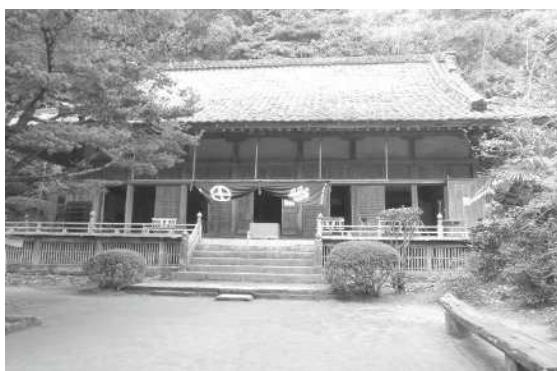
写真1 本堂正面

街道に面した正面からやや左奥の高みに位置する本堂（写真1）が存在感を示している。本堂は正面に対して棟の方向を東西として棟の高みを印象付ける。その右手で少し低まった位置に位置するのが「書院」（写真2）である。「書院」は本堂に対して棟を直角の南北方向に少々長い建築（写真3）である。その「書院」の南東端からは昭和 23（1948）年に東西方向棟の台所棟を増築して延

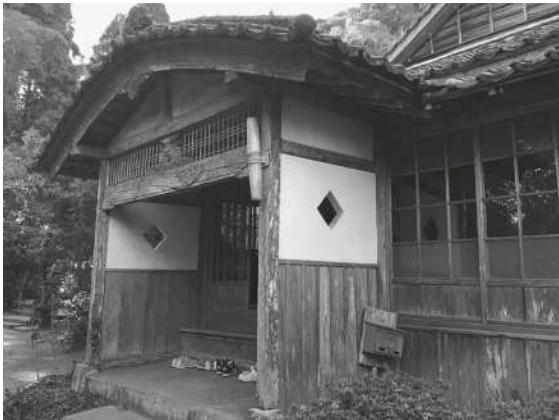
写真4 ムクリ屋根の玄関

「書院」は木造平屋建・瓦葺きの入母屋造りで、西面に広い縁を持ち、南面の参道正面方向に式台付き玄関を突き出す。妻入り玄関の勾配の小さい屋根には陸りをつけ、破風板の拵みに懸魚を掛け、正面柱間の装飾された水引虹梁上に耳付きの幕股を乗せて桁を支える。質素なたたずまいの本院の建築に施された数少ない装飾細工である。（写真4、写真5）

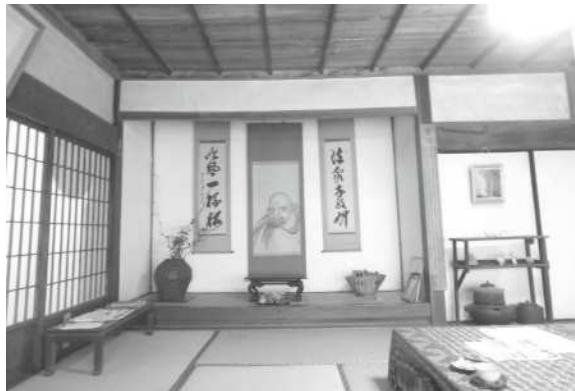
写真6 質素な一間半本床

「書院」十二畳 中心的存在の書院座敷は最も広い十二畳だが座敷飾りが畳床だけと質素の極み。違棚などを付けない本床（間口一間半）で、通常は見られる付書院がない。右床柱が磨き丸太などの銘木でなく、製材されている変木（ビロウカ）を使う。（写真6）書院境に差鳴居（脚呂）を差し、上部に欄間は作らず漆喰壁としている。（写真7）

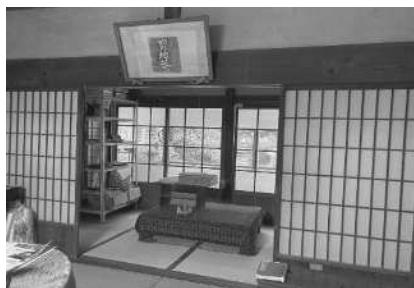
写真8 北(小)書院1

「北（小）書院」四畳 座敷の左手北面に二間幅で奥行き六尺（一間）四畳間を新設して北庭を望める部屋としている。

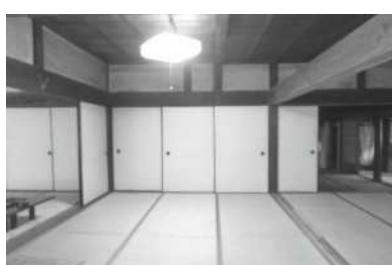
写真11 続き間 六畳二室

**続き間 六畳二室** 六畳続き間には差鴨居だけを梁のように差して小壁・欄間共になく続き部屋としての使用を想定したと考えられる。(写真 11) 結果として十二畳が二部屋の使用、さらに続き間二十四畳しての使用が可能である。戦前からも学校・産業・私的グループなどの学習研修などによく使われている。(写真 12)

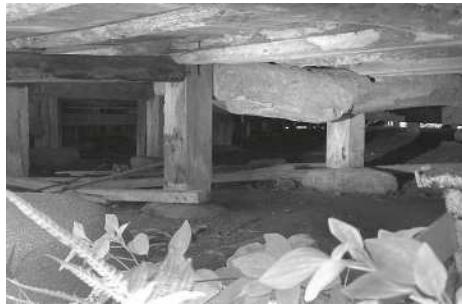
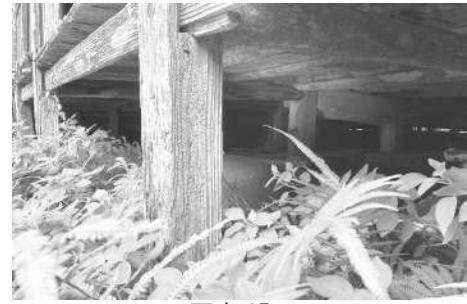
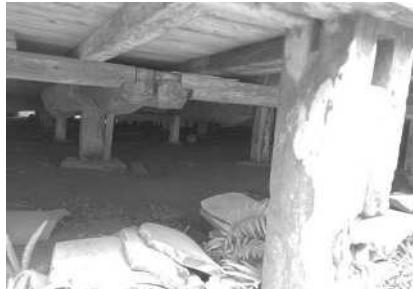
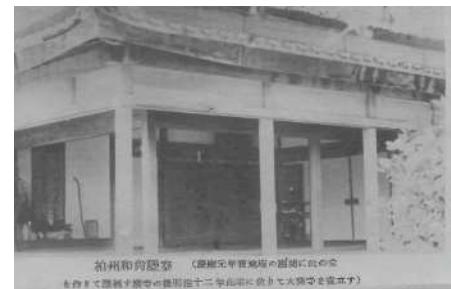
**広 縁** 書院に続く三室の西側を七間 14m にわたって繋ぐのが長い広縁で、南側を玄関の間と北側を本堂へ斜めに橋廊に至る。広縁の幅は現在 2 m を超えるが当初は広くなかった。床組みには柱通りに薩摩特有の太いウドコが見られるが、それは現在の側柱まで至っておらず、当時のものを外して再利用しているのがわかる。当初の縁の幅は約半分であり室内化されず濡れ縁であった。(写真 13～写真 18)

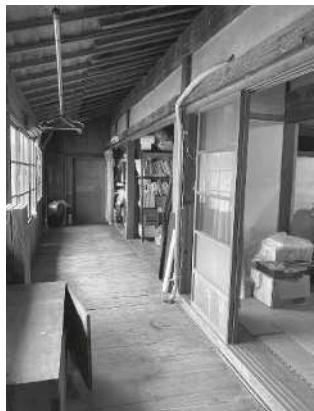
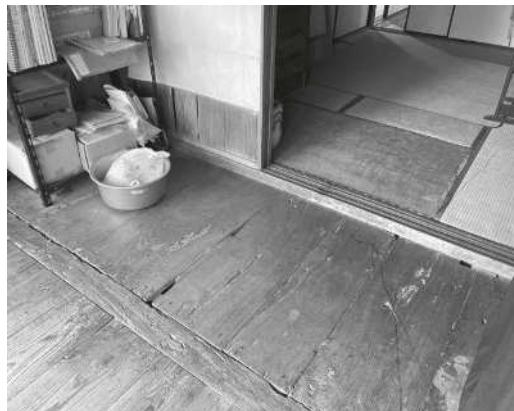
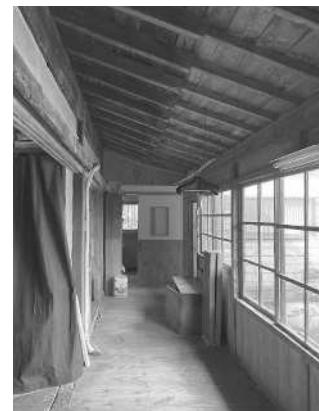
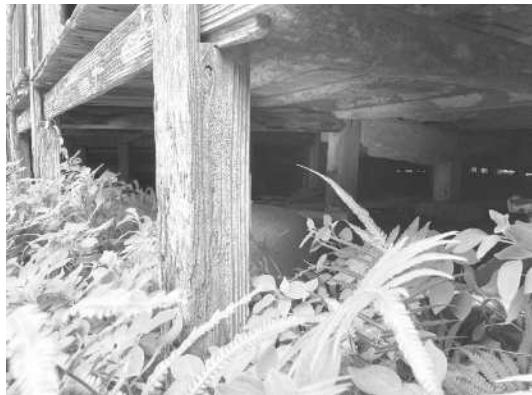
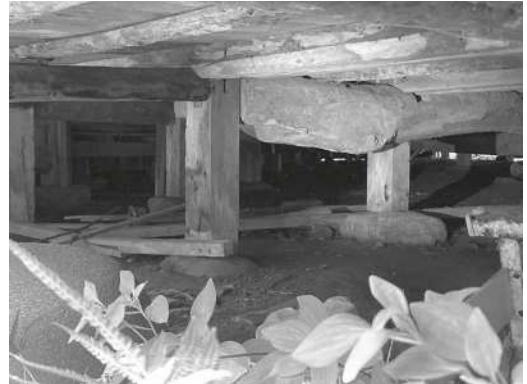
「椀頭寮」六畳三室 裏（東側）には都合四つの部屋が並ぶ。四部屋のうち北から並ぶ三部屋は「椀頭寮」と呼ばれ本来は全てが六畳部屋であった。両サイドの二部屋は部屋を広げるよう外縁までを室内化。外側に室内化した廊下が新しく造られた。六畳部屋の東外側で建具の走る鴨居と敷居が二つの部屋で切り取られて内外で敷居鴨居を替えた。切目張りの濡縁端部の材が室内側に付け替えられて無目敷居化した。(写真 21、写真 22) 新設の室内化した縁側の屋根垂木(写真 21、写真 23)は本来のものが短いため新材料の垂木を添え延ばして室内化した。また、新設廊下の床組みに室内側のウドコ（大引き）がとどいておらず全くの新材料で床支えしている。(写真 24、写真 25)

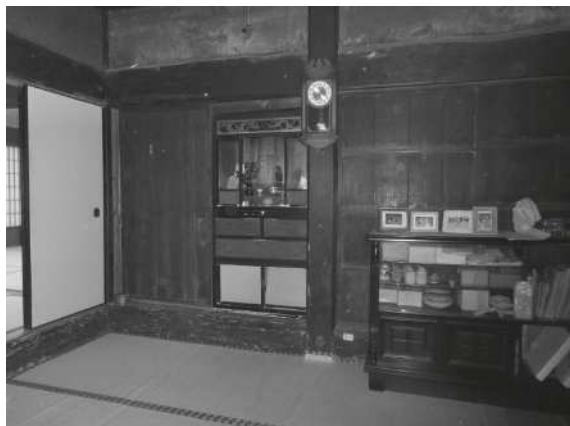
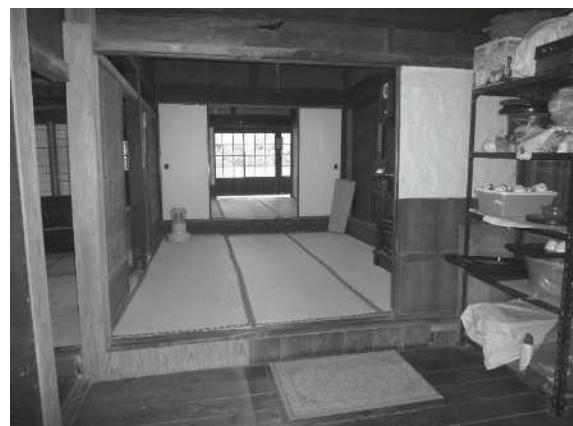
「副司寮」六畳 同様の六畳部屋の四室目「副司寮」は、後の手で床面を相当下げてある。新設廊下はレベルが合わないため届かない。(写真 26、写真 27) 三室目から斜路で降ろし、更に踏み台を付けて副司寮より更に低い典座の床面につないでいる。昭和 23 年増築の典座との床高の違いを解消するための床高だろうと考える。

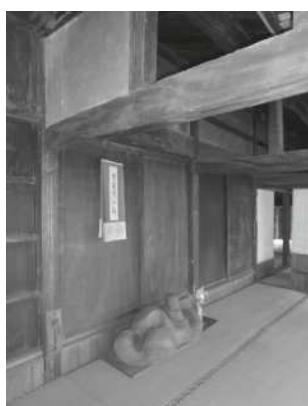
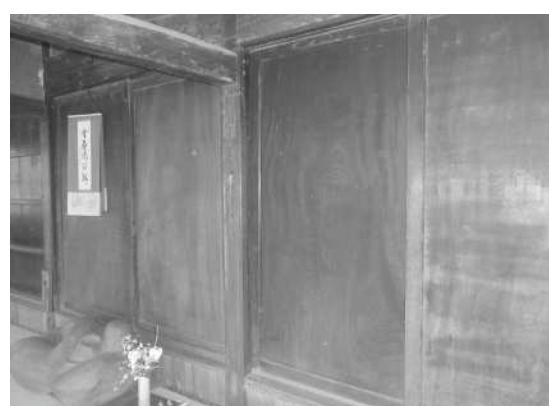
当初の南面の様子はわからない。現在は比較的新しい玄関を受ける形で幅一間半で長さ六間の空間が待ち受ける(写真 28、写真 29)。長さ六間の空間は中央で二室に分け、西側は玄関を受ける間、東側が副司寮に接する。高さが副司寮と同じになるため西の広縁からは同様に相当低い。この床高の立ち上がり面は仕上がりが上手くなく、当初からの状況とは思えない。
