4. 鹿児島（鶴丸）城跡の現状

1) 遺構の現状

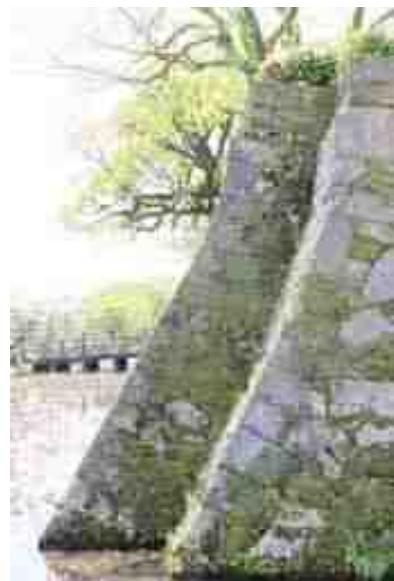
写真-9 北東鬼門の隅欠
※P121（鹿児島城石垣の特徴）参照

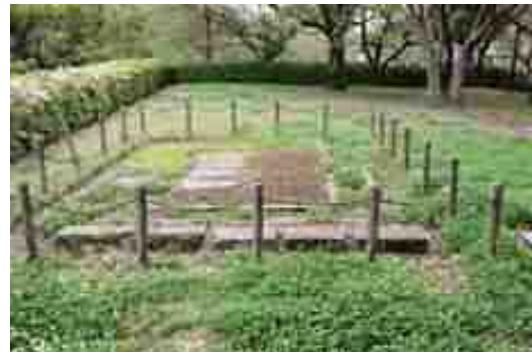
写真-15 御角櫓跡の遺構展示

現状で確認ができる遺構は、石垣、橋〔石橋、土橋、堀（九草橋）〕、排水溝、堀、及び御櫻門跡、御角櫓は御門前の石橋と北御門前の土橋、及び茶室前の池に架かる石橋（九草橋）がある。御庭でも車廻、北側に石垣が確認できる。御角櫓は展示されている礎石等は当時のものだが、実際にあつた場所（遺構面）より高い位置に置き替えている。

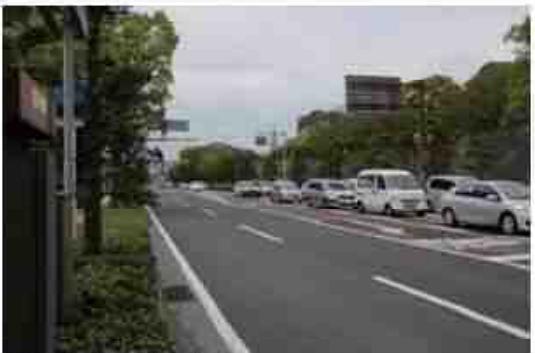
国道10号に面している

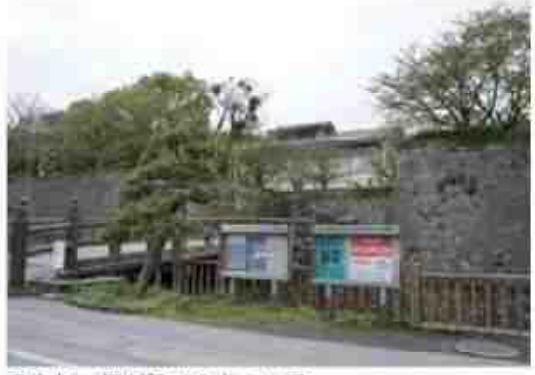
案内板・柵が設けられている <small>（市道 草牟田城山線に面している）</small>

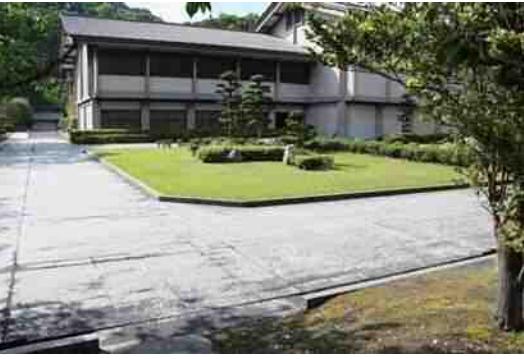
<p>庭園風に造られている</p>

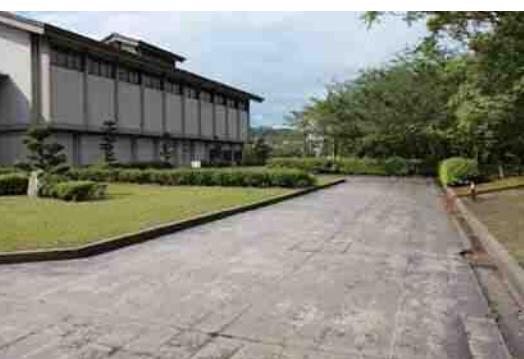
<p>樹木で建物遺構の平面表示を試みている</p>

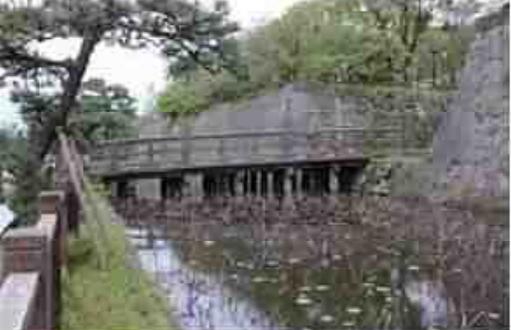
右写真とほぼ変わらない

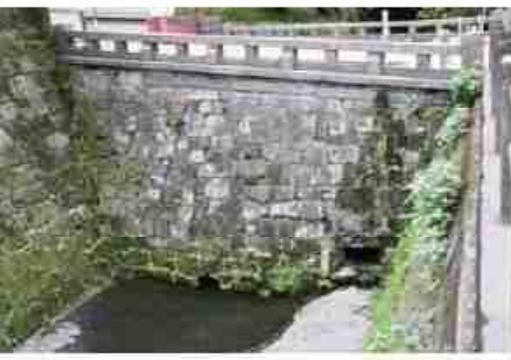
現況は土橋となっている

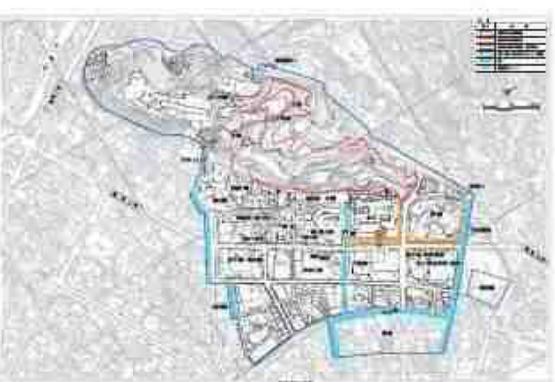
城郭の範囲が不明瞭	<ul style="list-style-type: none"> 鹿児島（鶴丸）城跡は、薩摩藩独自の城郭づくりを受け継ぎ、他地域の近世城郭と異なり、城郭の範囲や、いわゆる城下に関しても不明瞭である。 特に城山部分については未調査箇所も多く、近世初頭の山城の特色や内容等が不明瞭である。 県民、市民間では、鹿児島城より鶴丸城の名称で親しまれているが、一般に認識されている鶴丸城（本丸、二之丸）の範囲と本来の鹿児島城の範囲は一致していない。
